**CITTA' DI ALMENNO SAN SALVATORE**  
Provincia di Bergamo

Piano per l'Eliminazione delle Barriere Architettoniche

**SCHEDE DI RILIEVO, ANALISI E PROGETTO**

Febbraio 2024 - Rev. Aprile 2024

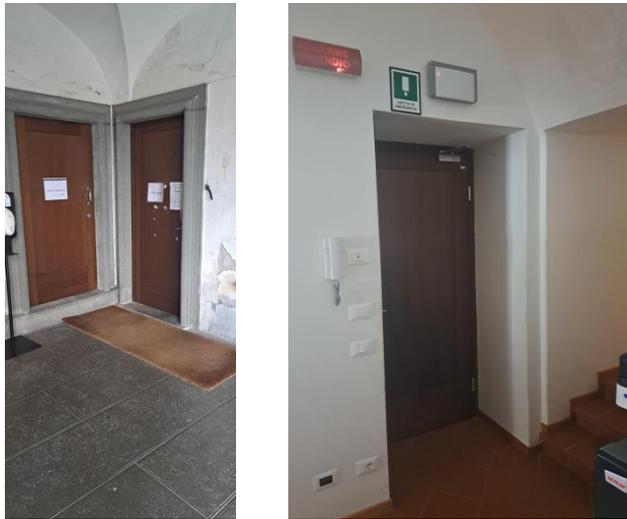
<b>Codice EDIFICIO:</b>	MUN	
<b>Riferimento:</b>	MUN_07	
<b>Indirizzo:</b>	Piazza San Salvatore, n. 11	
<b>Località:</b>	Almenno San Salvatore	
<b>Riferimenti PGT:</b>	Tessuto di antica formazione.	
<b>Denominazione edificio:</b>	Municipio	
<b>Ubicazione barriera:</b>	Interno. Piano terra.	
<b>Descrizione:</b>	Spazi interni. Secondo ingresso anagrafe/uscita di sicurezza.	
<b>Accessibilità:</b>	Accessibilità parziale. Mancanza di sicurezza per chiunque per assenza di maniglione antipanico su porta di uscita di sicurezza. Mancanza di sicurezza per chiunque per presenza di tappeto non incassato che crea rischio d'inciampo, in particolare sulla via di fuga.

<b>Conformità:</b>	Non conforme. Porta di uscita di sicurezza senza maniglione antipanico. D.P.R. 503/1996, art. 15; D.M. 236/1989, artt. 4.1.1, 4.1.2, 8.1.1; L.R. Lombardia n. 6/1989, artt. 5.5, 5.6; D.Lgs. 81/2008, art. 63.

<b>Interventi di messa a norma:</b>	Sostituire porta con una con maniglione antipanico.	
<b>Interventi consigliati:</b>	Eliminare o incassare tappeto.	
<b>Priorità:</b>	Media

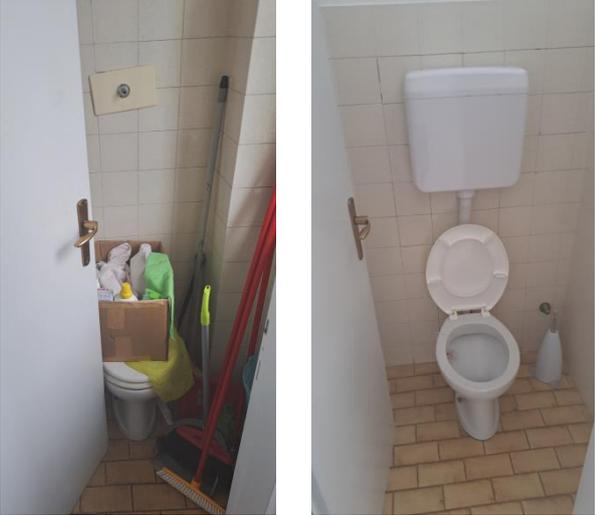
<b>Conformità:</b>	Non conforme. Porta con larghezza < 80 cm. Mancanza di un wc accessibile per ogni blocco di servizi igienici. D.P.R. 503/1996, art. 15; D.M. 236/1989, artt. 4.1.1, 8.1.1, 4.4; L.R. Lombardia n. 6/1989, art. 5.4, 5.6	
<b>Interventi di messa a norma:</b>	Allargare porte. Prevedere un wc accessibile anche a persona su sedia a ruote. Sgombrare i locali.

<b>Interventi consigliati:</b>	Per poter realizzare il wc disabile, non avendo spazio disponibile, si potrebbero unire i due wc esistenti creandone uno accessibile a tutti.	
<b>Priorità:</b>	Alta.

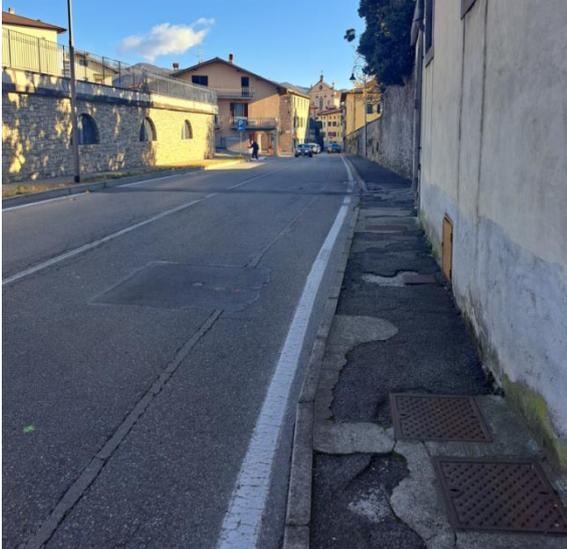
<b>Conformità:</b>	Non conforme. <i>Marciapiede con pavimentazione dissestata.</i> D.P.R. 503/1996, art. 5; D.M. 236/1989, art. 4.2; D.lgs. 285/1992, art. 3, punto 33 e 36.	
<b>Interventi di messa a norma:</b>	Ripristinare pavimentazione.	
<b>Interventi consigliati:</b>	Nessuno	
<b>Priorità:</b>	Alta

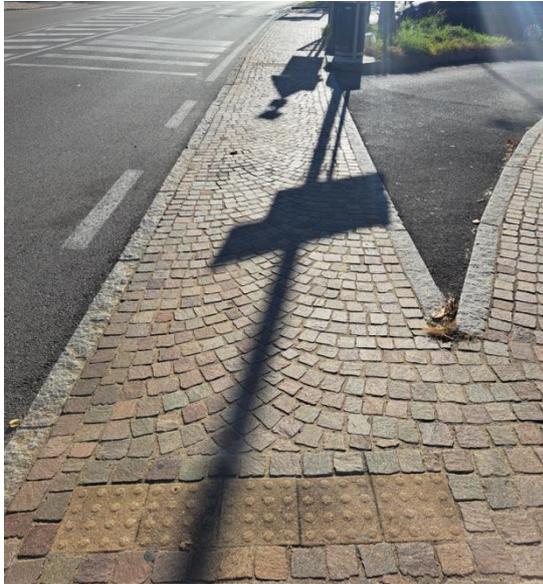
<b>Descrizione:</b>	Marciapiedi.	
<b>Accessibilità:</b>	Accessibilità condizionata. Accessibile con difficoltà a persone non vedenti a causa del deterioramento di parte della segnaletica tattile presente sui marciapiedi.

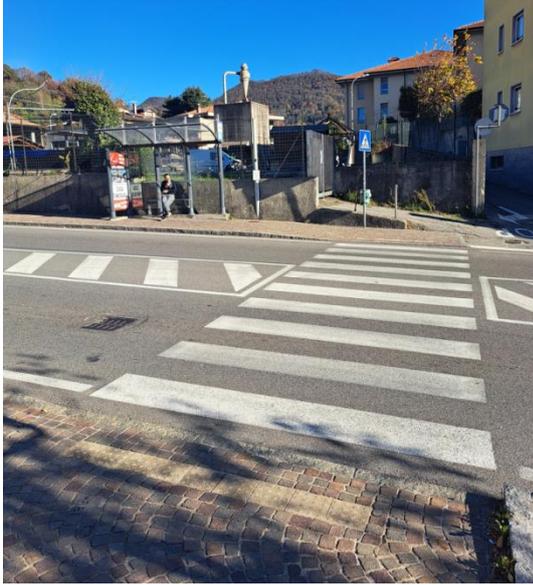
<b>Descrizione:</b>	Attraversamento pedonale.	
<b>Accessibilità:</b>	Accessibilità condizionata. Accessibile con difficoltà a persone non vedenti a causa del deterioramento di parte della segnaletica tattile presente in corrispondenza dell'attraversamento. Inaccessibile a chiunque per mancanza di illuminazione.

<b>Conformità:</b>	Non conforme. Mancanza di segnaletica tattile che indica l'attraversamento alle persone non vedenti. Mancanza di illuminazione.  D.P.R. 503/1996, art. 6, D.M. 236/1989, art. 4.2.1; D.Lgs. 285/1992, art.38; D.P.R. 495/1992, art. 145.	
<b>Interventi di messa a norma:</b>	Nessuno.	
<b>Interventi consigliati:</b>	Fare manutenzione alla segnaletica tattile esistente ed integrarla.	
<b>Priorità:</b>	Bassa.

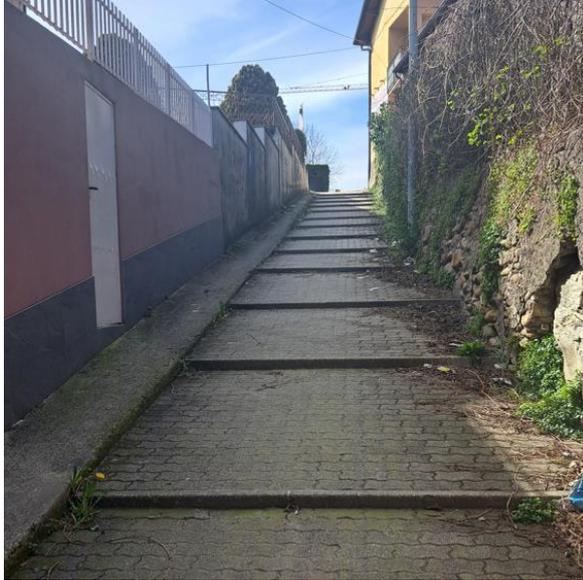
<b>Codice PERCORSO:</b>	PER_04
<b>Riferimento:</b>	SCA_01
<b>Indirizzo:</b>	via Garibaldi
<b>Località:</b>	Almenno San Salvatore

<b>Descrizione:</b>	Scalinata.	
<b>Accessibilità:</b>	<p>Inaccessibilità. <i>Inaccessibile a disabile su sedia a ruote.</i> <i>Inaccessibile alle persone non vedenti o ipovedenti per mancanza di sicurezza, autonomia e comfort per la difficoltà nella percezione delle rampe a causa dell'assenza di segnali che indicano l'inizio e la fine delle rampe delle scale.</i> <i>Inaccessibile a chiunque per assenza di corrimano.</i></p>	
<b>Conformità:</b>	Non conforme. <i>Mancanza corrimano. Assenza di segnaletica tattile.</i> D.P.R. 503/1996, art. 13; D.M. 236/1989, artt. 3.2, 4.1.10, 8.1.10.	
<b>Interventi di messa a norma:</b>	Prevedere segnaletica tattile. Prevedere corrimano.	
<b>Interventi consigliati:</b>	Nessuno.	
<b>Priorità:</b>	Alta.

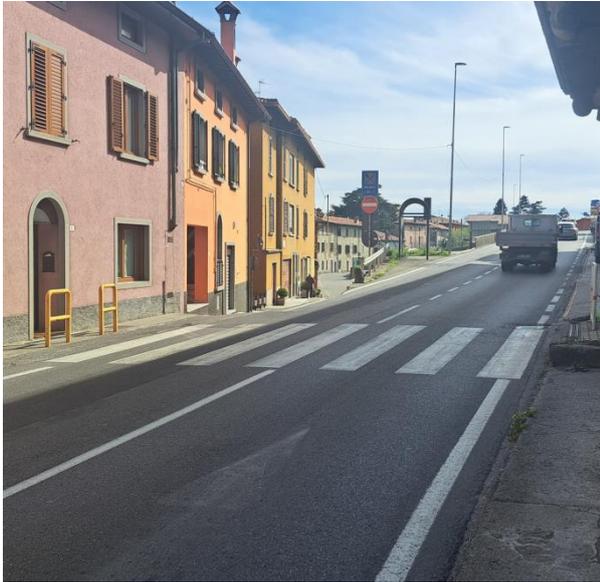
<b>Conformità:</b>	<p>Non conforme. Mancanza di segnaletica tattile che indica l'attraversamento alle persone non vedenti. Assenza di adeguata zona di sbarco sui lati dell'attraversamento. Mancanza di illuminazione.</p> <p>D.P.R. 503/1996, art. 6, D.M. 236/1989, art. 4.2.1; D.Lgs. 285/1992, art.38; D.P.R. 495/1992, art. 145.</p>	
<b>Interventi di messa a norma:</b>	Segnalare l'attraversamento con segnaletica tattile a pavimento evidenziata con variazioni cromatiche per non vedenti o ipovedenti. Prevedere adeguate aree di sbarco sui lati dell'attraversamento. Installare illuminazione.

<b>Interventi consigliati:</b>	Si consiglia di spostare l'attraversamento.	
<b>Priorità:</b>	Alta

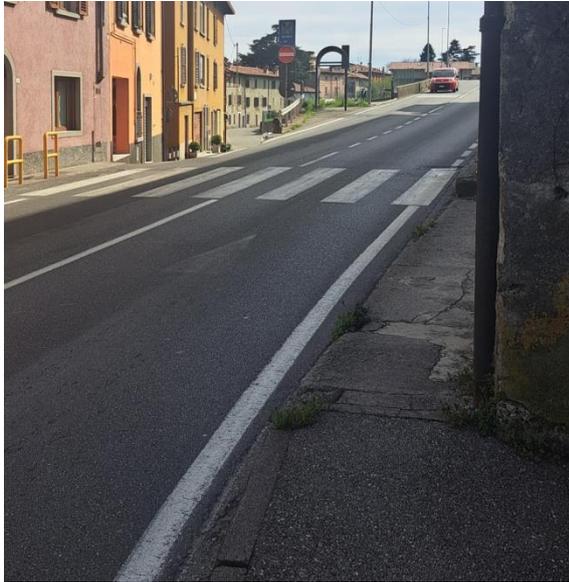
<b>Conformità:</b>	Non conforme. <i>Marciapiede con pavimentazione dissestata e restringimento dello stesso.</i>  D.P.R. 503/1996, art. 5; D.M. 236/1989, art. 4.2; L.R. 6/1989, art. 2.1; D.lgs. 285/1992, art. 3.	
<b>Interventi di messa a norma:</b>	<i>Prevedere il ripristino della pavimentazione e mettere in sicurezza il passaggio nel punto di restringimento del marciapiedi.</i>	
<b>Interventi consigliati:</b>	Nessuno.	
<b>Priorità:</b>	Alta.

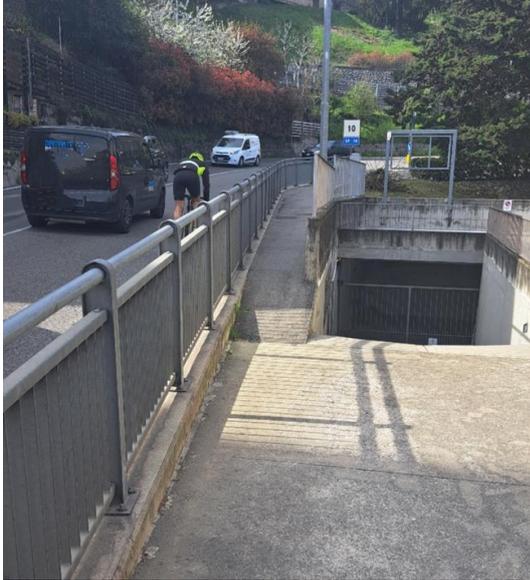
<b>Conformità:</b>	Non conforme. <i>Mancanza di segnaletica tattile. Marciapiedi con larghezza &lt; 1,50 m.</i>  D.P.R. 503/1996, art. 5; D.M. 236/1989, art. 4.2; L.R. 6/1989, art. 2.1; D.lgs. 285/1992, art. 3.	
<b>Interventi di messa a norma:</b>	<i>Prevedere segnaletica tattile e variazione cromatica. Allargare il marciapiedi.</i>	
<b>Interventi consigliati:</b>	Nessuno.	
<b>Priorità:</b>	Alta.
