COMUNE DI ALMENNO SAN SALVATORE

P. G. T.
Piano di Governo del Territorio

PIANO DELLE REGOLE

**ANALISI E INTERVENTI NUCLEI
DI ANTICA FORMAZIONE**

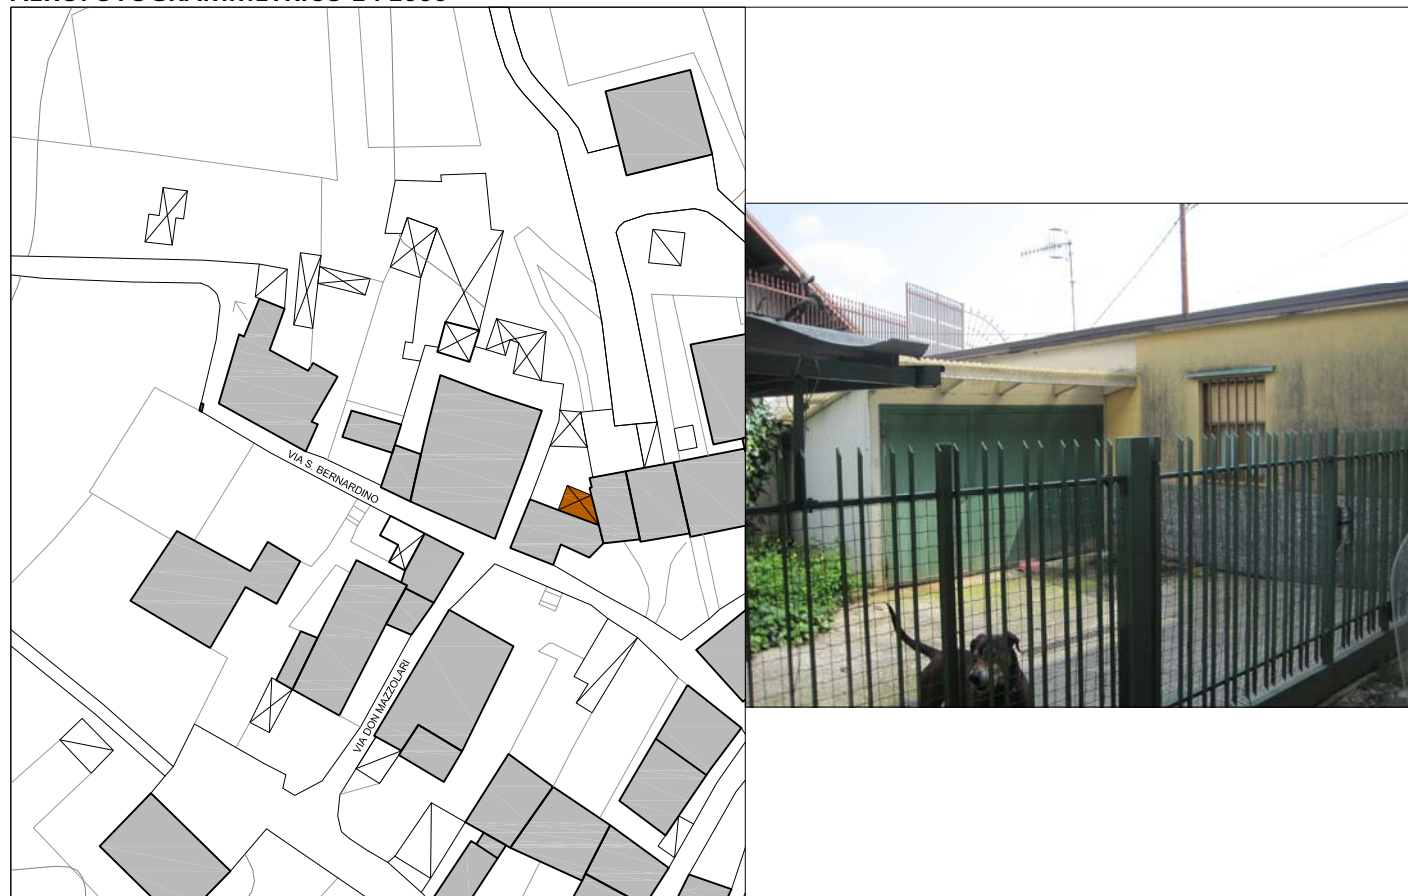
EDIFICIO N° 17	VIA San Bernardino
----------------	--------------------

BREVE DESCRIZIONE	LIVELLO DI TRASFORMAZ.	CONDIZIONI FISICO FUNZIONALI	GRADO DI INTERVENTO PRESCRITTO	LEGENDA GRADI DI INTERVENTO
Fabbricato accessorio in muratura con copertura in legno e coppi, facciata in intonaco rustico, al piano terra aperture con serramenti e inferriate, al piano primo ex fienile.		MEDIOCRE	R1	RR Conservazione R1 Ristrutturazione edilizia R2 Edifici di recente costruzione o ristrutturazione DR Demolizione e ricostruzione D Demolizione senza ricostruzione M Manutenzione ordinaria e straordinaria

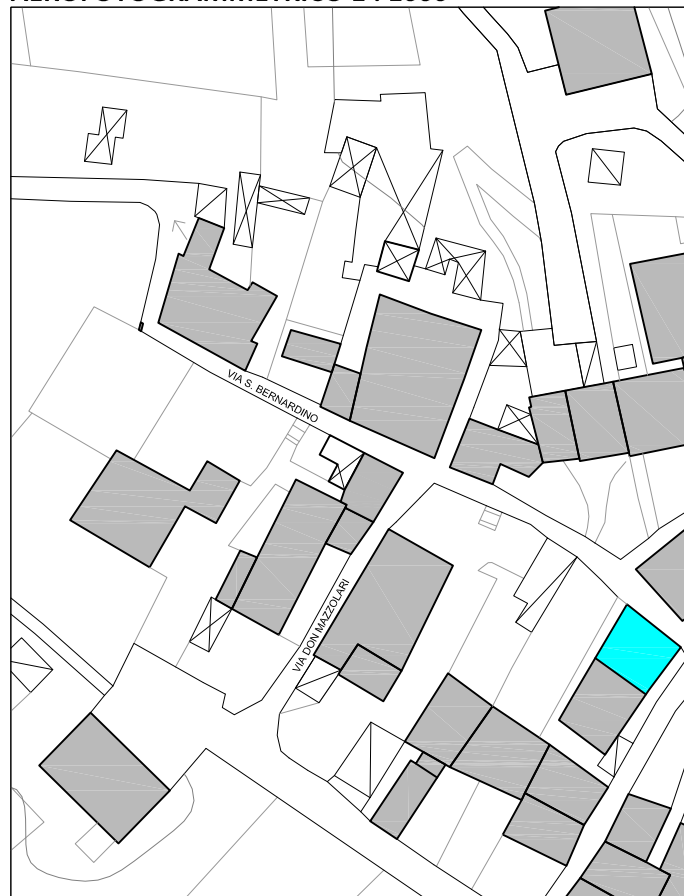
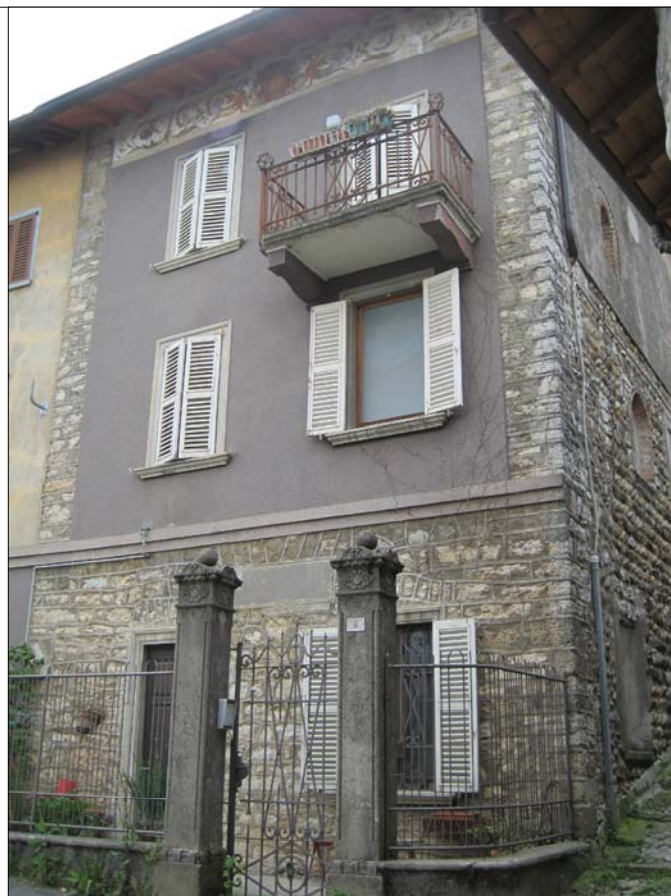
EDIFICIO N° 33	VIA Cesare Battisti
-----------------------	----------------------------

BREVE DESCRIZIONE	LIVELLO DI TRASFORMAZ.	CONDIZIONI FISICO FUNZIONALI	GRADO DI INTERVENTO PRESCRITTO	LEGENDA GRADI DI INTERVENTO
Porzione di fabbricato a schiera con facciate parzialmente intonacate in stato di degrado, gronda in legno, persiane ed ante di diverse tipologie alle aperture, terrazza in getto di c.a. con parapetto in ferro. Al piano terra facciata in pietra a vista. Al piano secondo contorni aperture in mattoni pieni ed assenza di ante.		MEDIOCRE	R1	RR Conservazione R1 Ristrutturazione edilizia R2 Edifici di recente costruzione o ristrutturazione DR Demolizione e ricostruzione D Demolizione senza ricostruzione M Manutenzione ordinaria e straordinaria

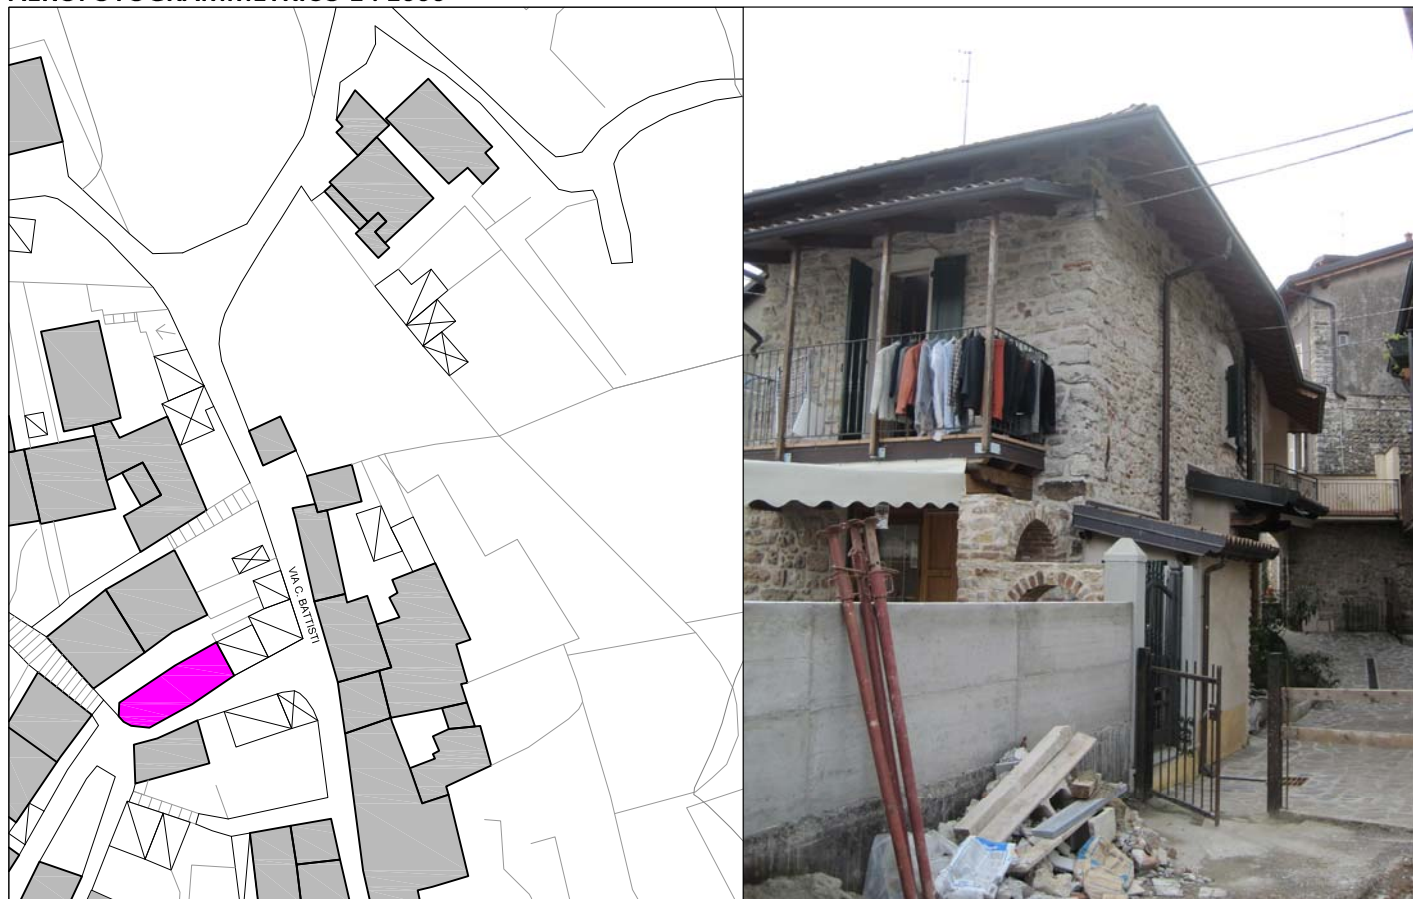
EDIFICIO N° 36	VIA Cesare Battisti
-----------------------	----------------------------

BREVE DESCRIZIONE	LIVELLO DI TRASFORMAZ.	CONDIZIONI FISICO FUNZIONALI	GRADO DI INTERVENTO PRESCRITTO	LEGENDA GRADI DI INTERVENTO
Porzione di fabbricato con facciate intonacate, gronda in legno, davanzali delle aperture in pietra, persiane in legno, balconi in getto di c.a.		DISCRETE	R1	RR Conservazione R1 Ristrutturazione edilizia R2 Edifici di recente costruzione o ristrutturazione DR Demolizione e ricostruzione D Demolizione senza ricostruzione M Manutenzione ordinaria e straordinaria

<ol style="list-style-type: none"> 1 Riordino compositivo di facciata 2 Eliminazione superfetazioni 3 Conservazione e valorizzazione dei paramenti murari in pietra 4 Eliminazione avvolgibili 	PRESCRIZIONI

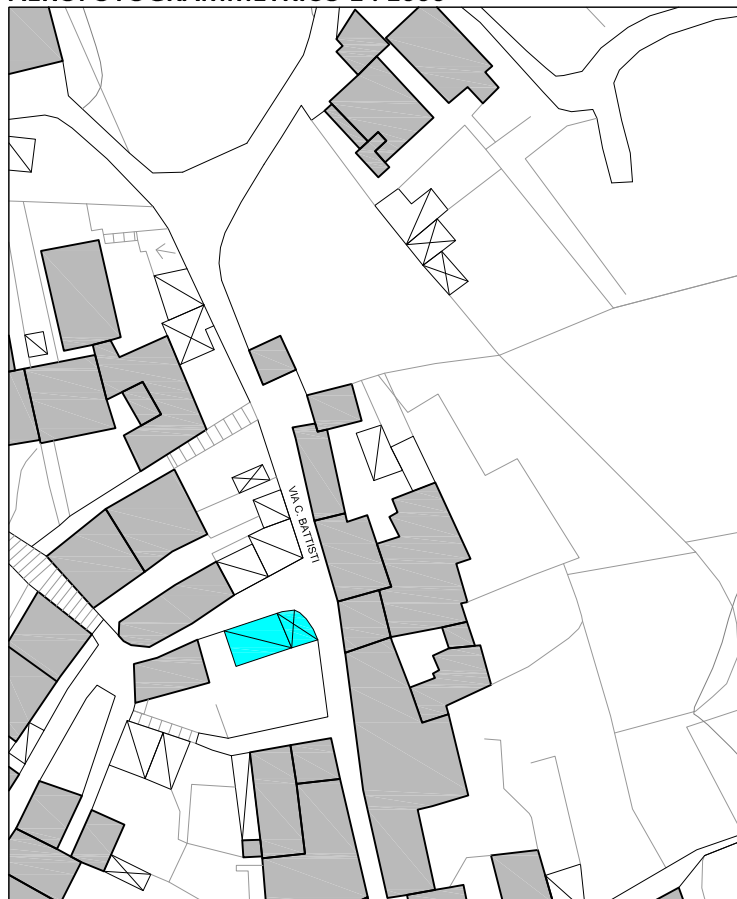
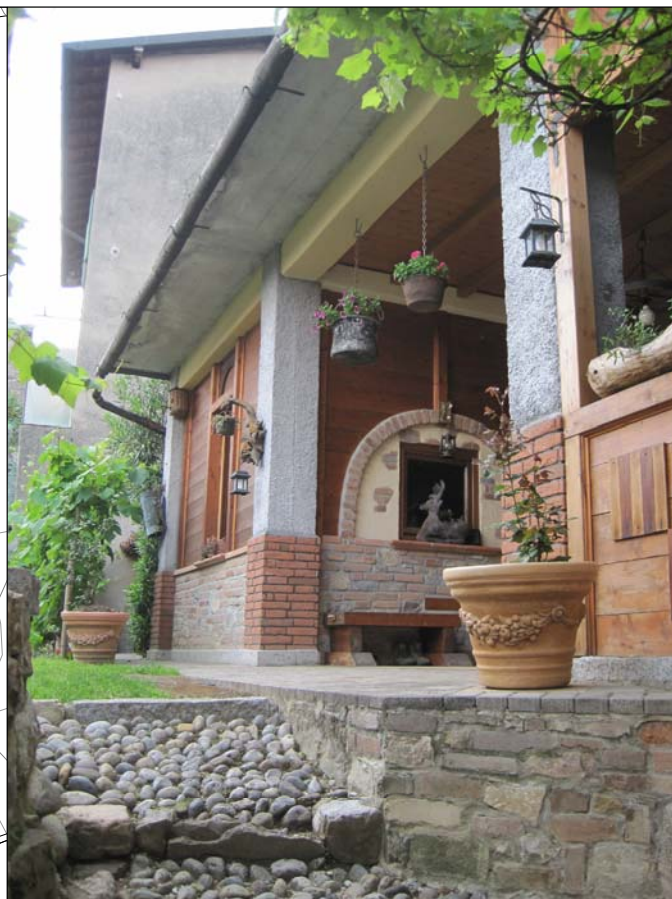
EDIFICIO N° 38	VIA Don Mazzolari
-----------------------	--------------------------

BREVE DESCRIZIONE	LIVELLO DI TRASFORMAZ.	CONDIZIONI FISICO FUNZIONALI	GRADO DI INTERVENTO PRESCRITTO	LEGENDA GRADI DI INTERVENTO
Fabbricato con facciate in pietra, gronde in c.a., contorni delle finestre in cls, persiane in legno, balcone in getto di c.a. con parapetti in ferro. Al piano terra inferriate alle finestre.		BUONE	R1	RR Conservazione R1 Ristrutturazione edilizia R2 Edifici di recente costruzione o ristrutturazione DR Demolizione e ricostruzione D Demolizione senza ricostruzione M Manutenzione ordinaria e straordinaria

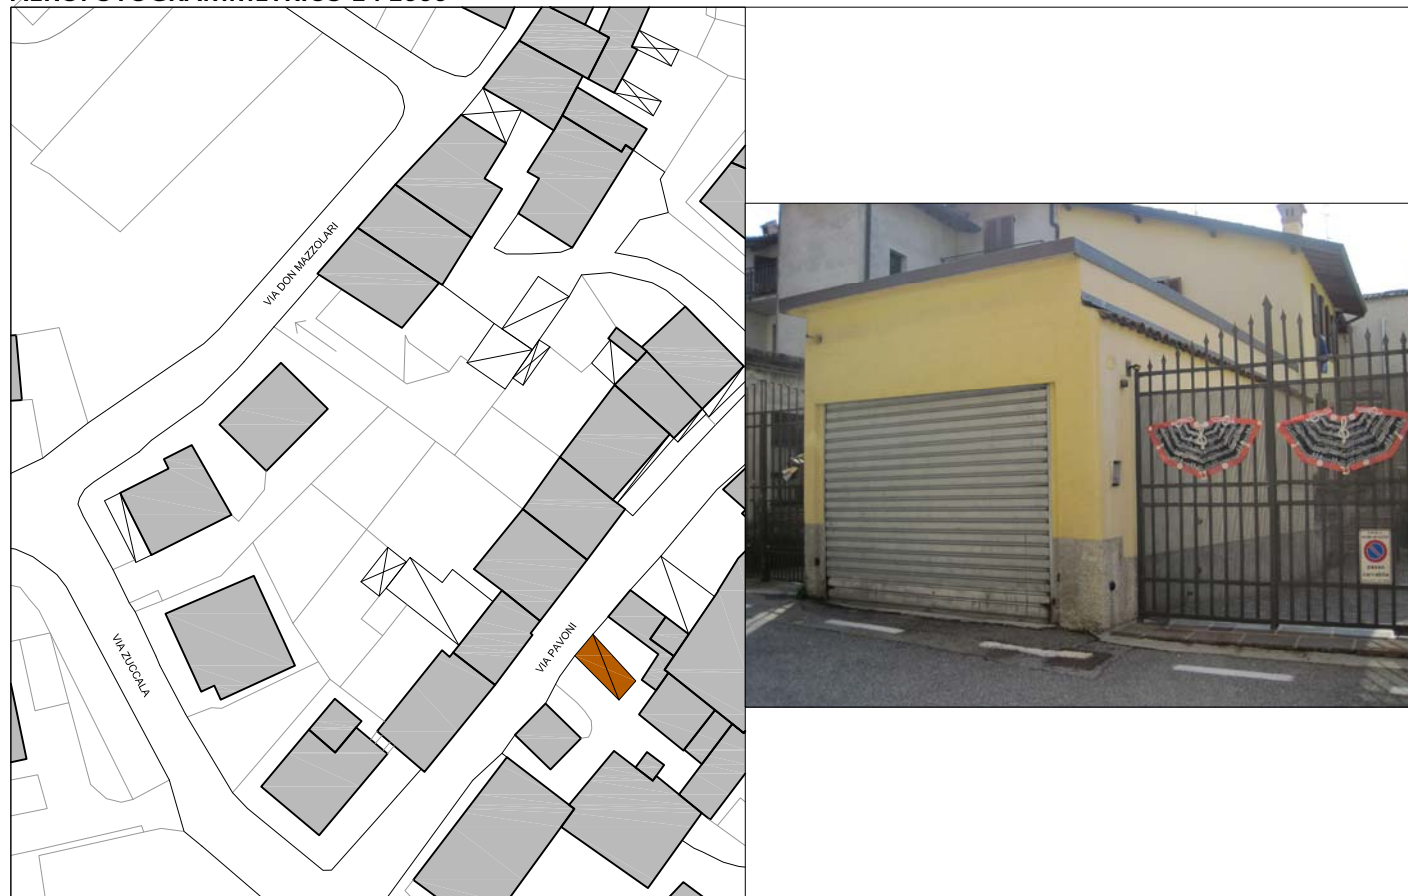
EDIFICIO N° 66	VIA Pavoni
-----------------------	-------------------

BREVE DESCRIZIONE	LIVELLO DI TRASFORMAZ.	CONDIZIONI FISICO FUNZIONALI	GRADO DI INTERVENTO PRESCRITTO	LEGENDA GRADI DI INTERVENTO
Fabbricato con facciate intonacate, gronde in legno, persiane in legno, balconi in getto di c.a. con parapetti in ferro. Porzione di fabbricato non ultimato.		MEDIOCRE	R1	RR Conservazione R1 Ristrutturazione edilizia R2 Edifici di recente costruzione o ristrutturazione DR Demolizione e ricostruzione D Demolizione senza ricostruzione M Manutenzione ordinaria e straordinaria

1 Riordino compositivo di facciata 2 Eliminazione superfetazioni 3 Conservazione e valorizzazione dei paramenti murari in pietra 4 Eliminazione avvolgibili	PRESCRIZIONI
	1

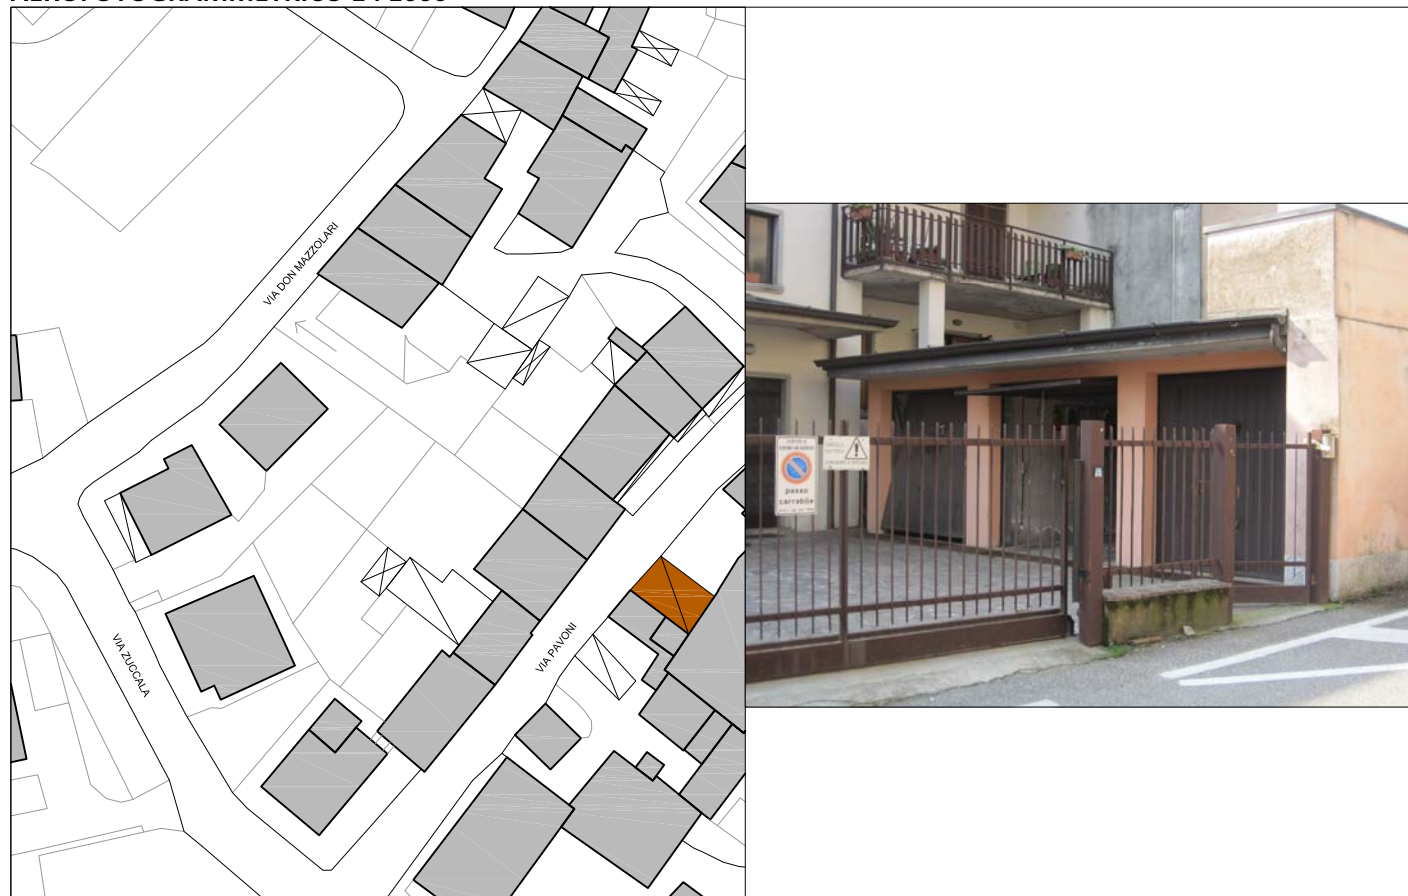
EDIFICIO N° 68

BREVE DESCRIZIONE	LIVELLO DI TRASFORMAZ.	CONDIZIONI FISICO FUNZIONALI	GRADO DI INTERVENTO PRESCRITTO	LEGENDA GRADI DI INTERVENTO
Porzione di fabbricato con facciata tinteggiata, gronda in legno, contorni delle aperture in pietra, persiane in legno, balconi in getto di c.a. con parapetto in ferro e legno.		BUONE	R2	<p>RR Conservazione</p> <p>R1 Ristrutturazione edilizia</p> <p>R2 Edifici di recente costruzione o ristrutturazione</p> <p>DR Demolizione e ricostruzione</p> <p>D Demolizione senza ricostruzione</p> <p>M Manutenzione ordinaria e straordinaria</p>

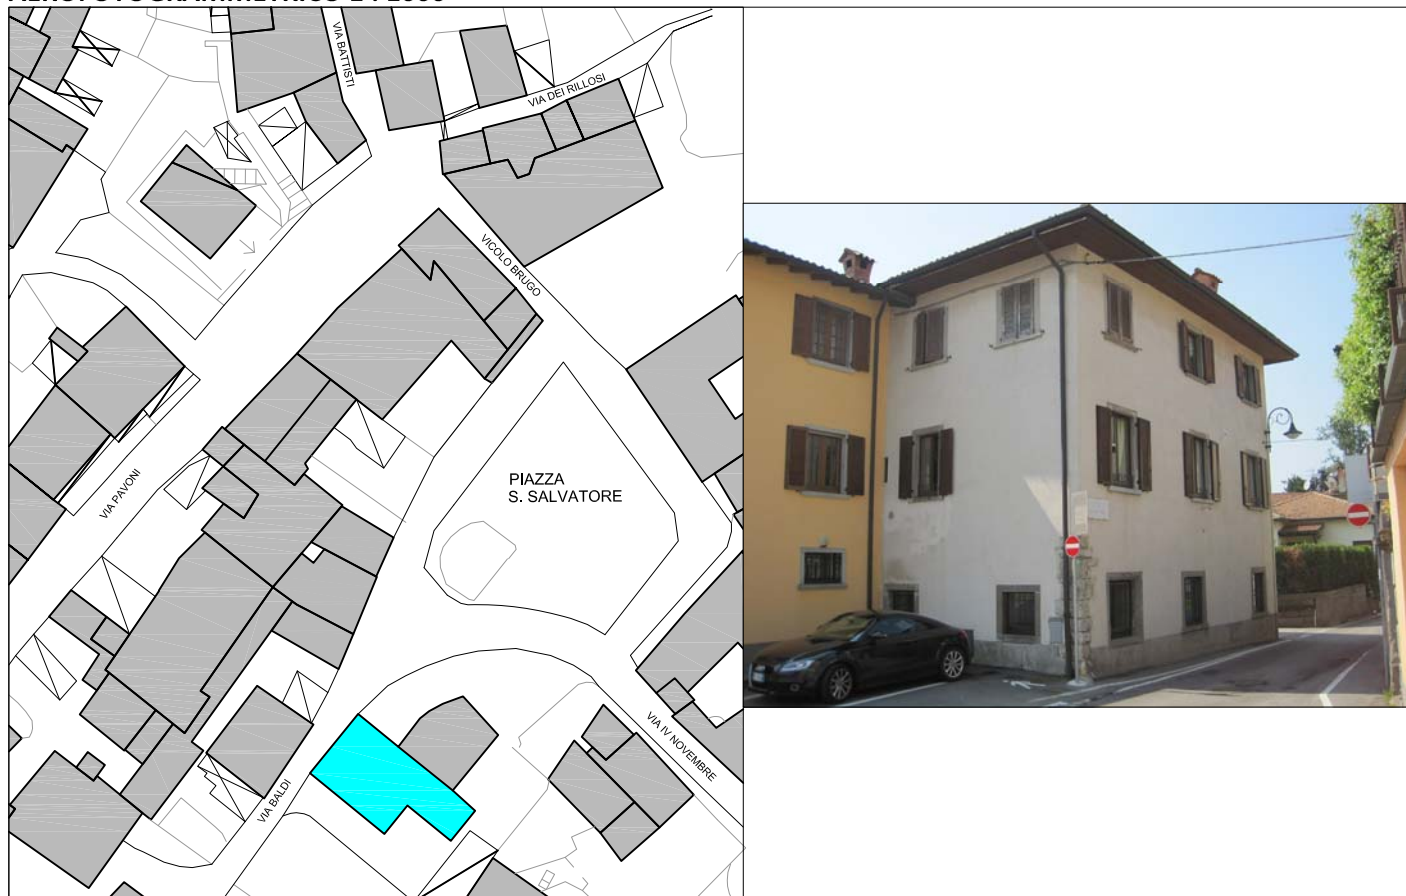
EDIFICIO N° 98	VIA Baldi
----------------	-----------

BREVE DESCRIZIONE	LIVELLO DI TRASFORMAZ.	CONDIZIONI FISICO FUNZIONALI	GRADO DI INTERVENTO PRESCRITTO	LEGENDA GRADI DI INTERVENTO
Fabbricato con facciate intonacate e tinteggiate. Gronde in legno, contorni delle aperture in pietra, persiane in legno. Al piano terra vetrine per esercizio commerciale in alluminio con saracinesche. Al piano primo e secondo serramenti in legno. Facciate nord e sud con zoccolatura in intonaco strollato.		BUONE	R1	RR Conservazione R1 Ristrutturazione edilizia R2 Edifici di recente costruzione o ristrutturazione DR Demolizione e ricostruzione D Demolizione senza ricostruzione M Manutenzione ordinaria e straordinaria

<ol style="list-style-type: none"> 1 Riordino compositivo di facciata 2 Eliminazione superfetazioni 3 Conservazione e valorizzazione dei paramenti murari in pietra 4 Eliminazione avvolgibili 	PRESCRIZIONI

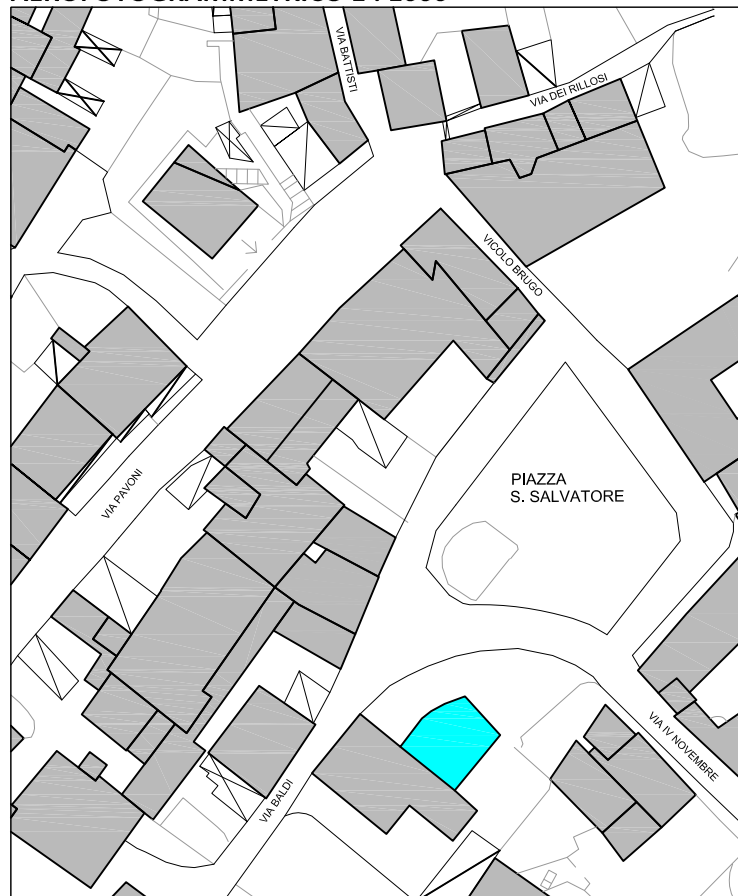
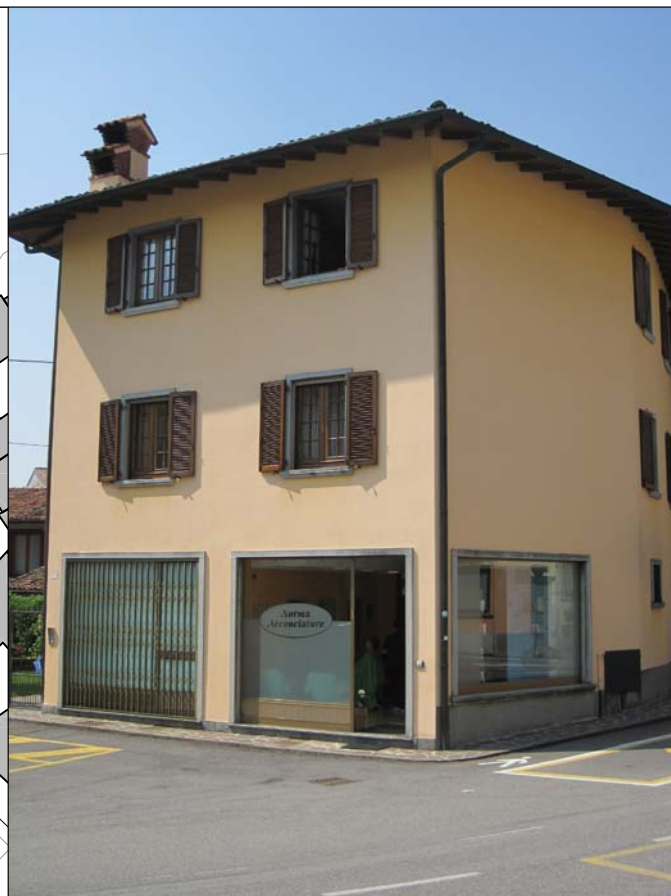
EDIFICIO N° 99	VIA Baldi
----------------	-----------

BREVE DESCRIZIONE	LIVELLO DI TRASFORMAZ.	CONDIZIONI FISICO FUNZIONALI	GRADO DI INTERVENTO PRESCRITTO	LEGENDA GRADI DI INTERVENTO
Fabbricato a schiera con facciata intonacata e tinteggiata, gronda in getto di c.a., contorni delle aperture in pietra, avvolgibili in pvc.		DISCRETE	R1	RR Conservazione R1 Ristrutturazione edilizia R2 Edifici di recente costruzione o ristrutturazione DR Demolizione e ricostruzione D Demolizione senza ricostruzione M Manutenzione ordinaria e straordinaria

1 Riordino compositivo di facciata 2 Eliminazione superfetazioni 3 Conservazione e valorizzazione dei paramenti murari in pietra 4 Eliminazione avvolgibili	PRESCRIZIONI
	4

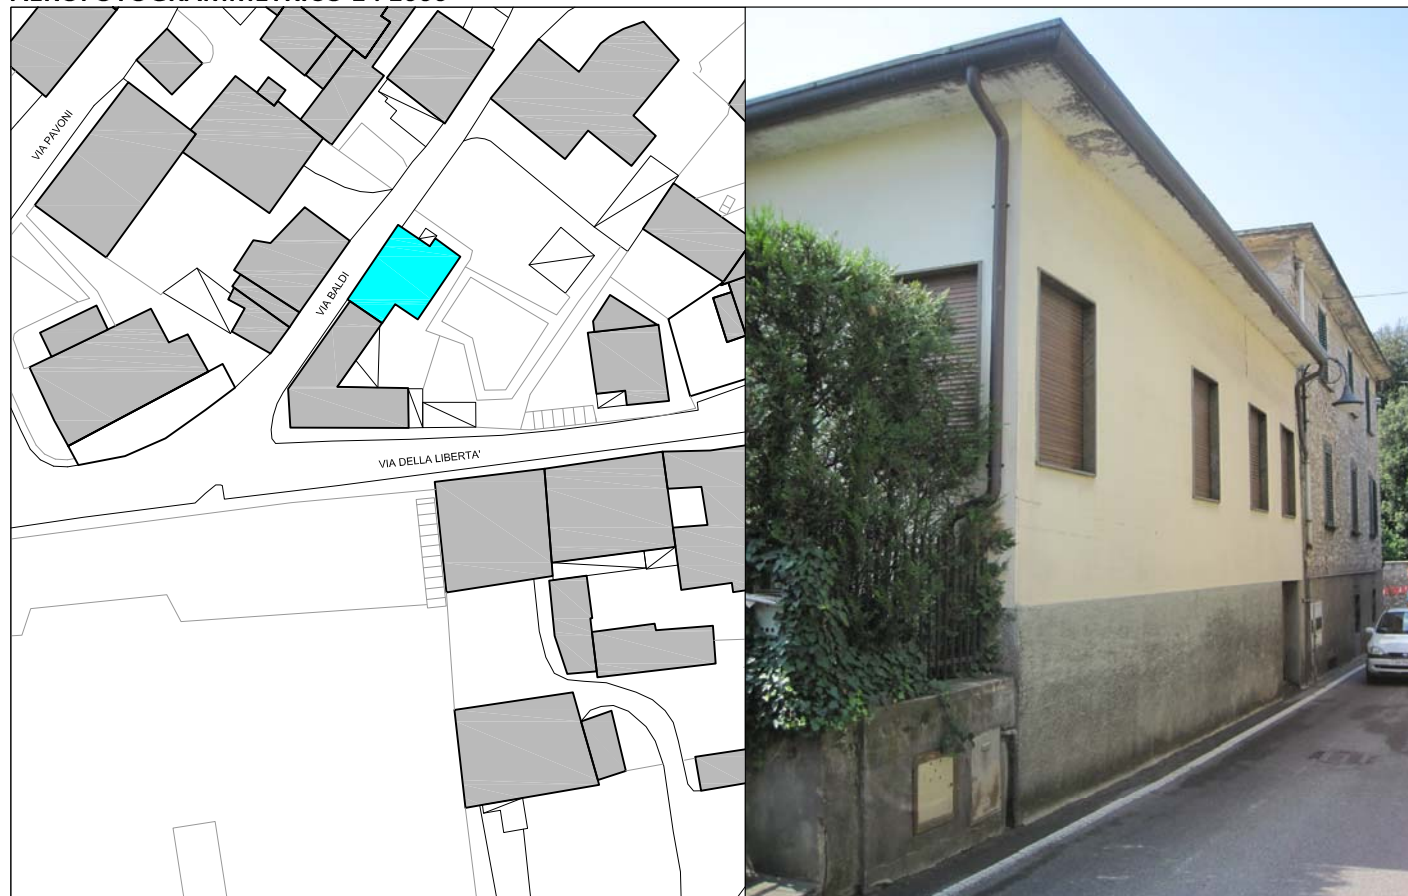
EDIFICIO N° 100	VIA Vicolo Brugo
------------------------	-------------------------

BREVE DESCRIZIONE	LIVELLO DI TRASFORMAZ.	CONDIZIONI FISICO FUNZIONALI	GRADO DI INTERVENTO PRESCRITTO	LEGENDA GRADI DI INTERVENTO
Fabbricato con facciate intonacate e tinteggiate in stato di forte degrado. Al piano terra facciata in pietra a vista. Gronde in getto di c.a., contorni delle aperture realizzate con intonaco tinteggiato in rilievo, davanzali in pietra, persiane in legno. Stato di abbandono dell'edificio.		PESSIME	RR	RR Conservazione R1 Ristrutturazione edilizia R2 Edifici di recente costruzione o ristrutturazione DR Demolizione e ricostruzione D Demolizione senza ricostruzione M Manutenzione ordinaria e straordinaria

1 Riordino compositivo di facciata 2 Eliminazione superfetazioni 3 Conservazione e valorizzazione dei paramenti murari in pietra 4 Eliminazione avvolgibili	PRESCRIZIONI
	<div style="display: flex; justify-content: space-around;"> 1 3 4 </div>

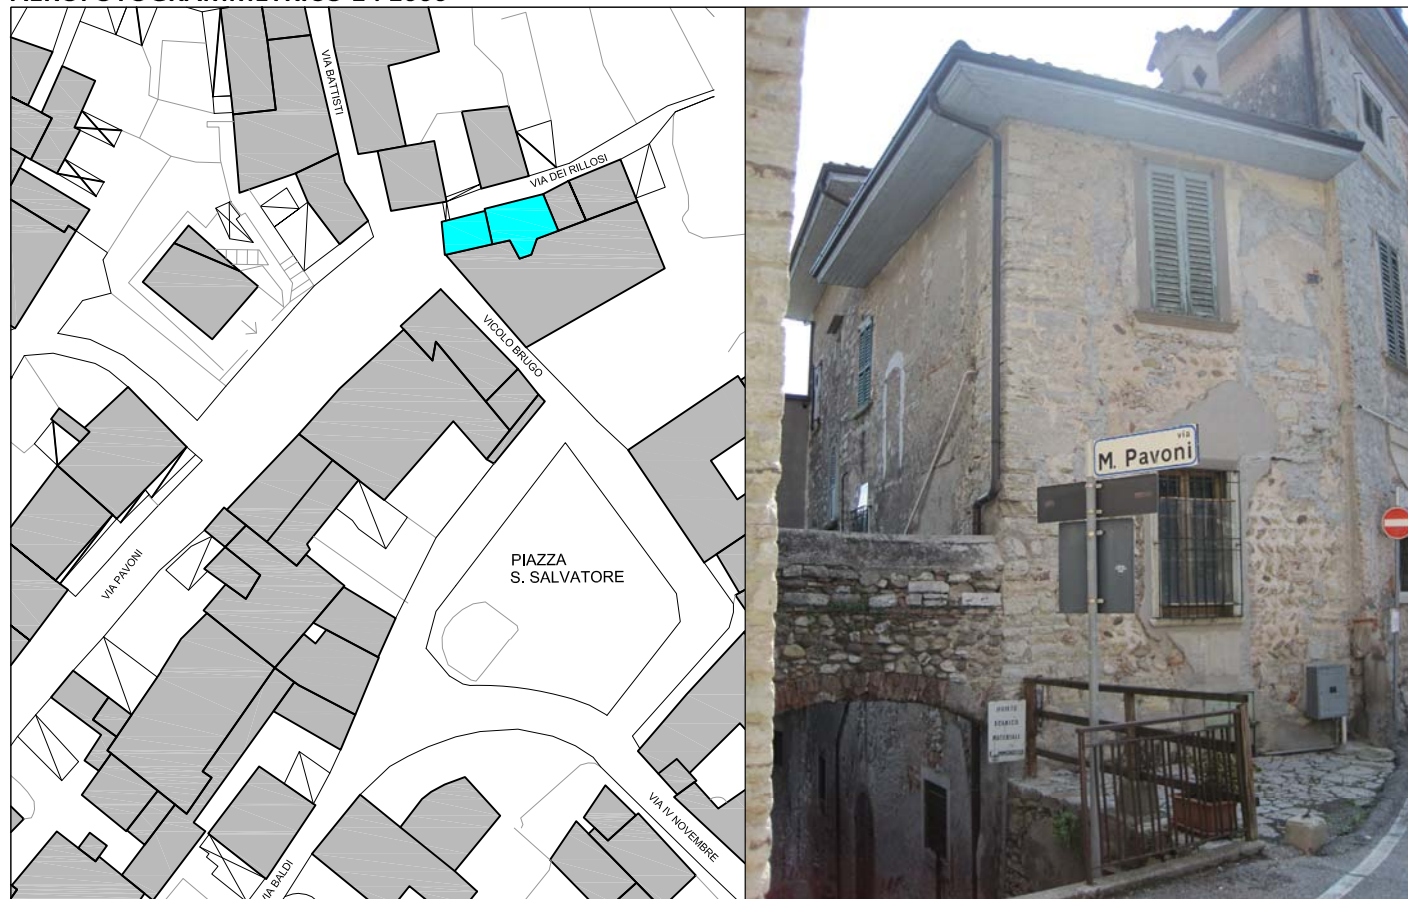
EDIFICIO N° 102	VIA dei Rilossi
-----------------	-----------------

BREVE DESCRIZIONE	LIVELLO DI TRASFORMAZ.	CONDIZIONI FISICO FUNZIONALI	GRADO DI INTERVENTO PRESCRITTO	LEGENDA GRADI DI INTERVENTO
Fabbricato di tipologia a schiera con facciata intonacata, gronda in getto di c.a., davanzali in pietra, persiane in legno ed avvolgibili in pvc. Al piano seminterrato contorni in pietra alle finestre, inferriate in ferro e assenza di persiane ed avvolgibili.		MEDIOCRE	R1	<p>RR Conservazione</p> <p>R1 Ristrutturazione edilizia</p> <p>R2 Edifici di recente costruzione o ristrutturazione</p> <p>DR Demolizione e ricostruzione</p> <p>D Demolizione senza ricostruzione</p> <p>M Manutenzione ordinaria e straordinaria</p>

<p>1 Riordino compositivo di facciata</p> <p>2 Eliminazione superfetazioni</p> <p>3 Conservazione e valorizzazione dei paramenti murari in pietra</p> <p>4 Eliminazione avvolgibili</p>	PRESCRIZIONI
	<div style="display: flex; justify-content: space-around;"> <div style="border: 1px solid black; padding: 2px;">1</div> <div style="border: 1px solid black; padding: 2px;">3</div> <div style="border: 1px solid black; padding: 2px;">4</div> </div>

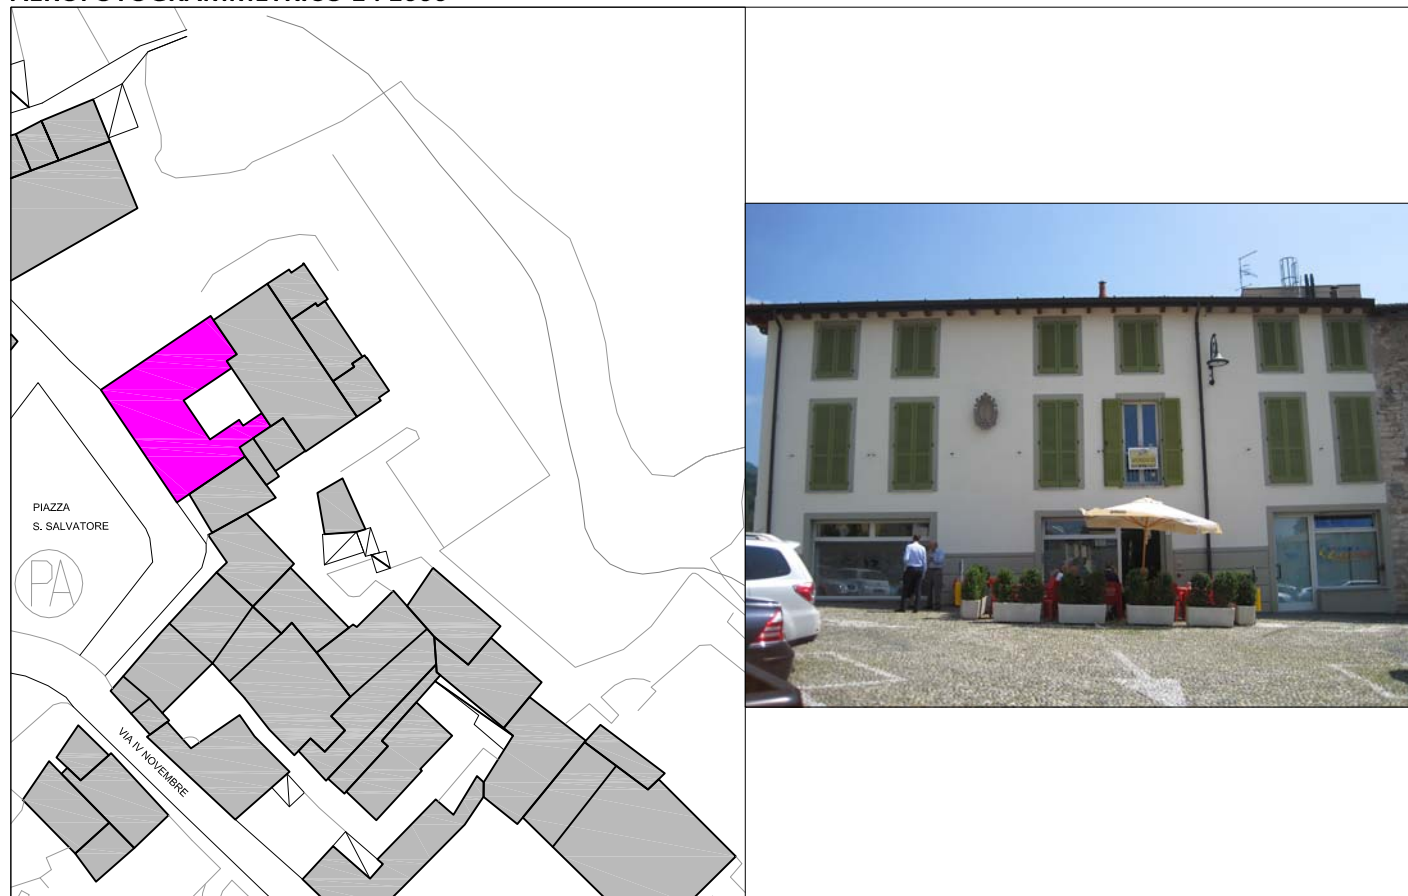
EDIFICIO N° 105	VIA /PIAZZA San Salvatore
------------------------	----------------------------------

BREVE DESCRIZIONE	LIVELLO DI TRASFORMAZ.	CONDIZIONI FISICO FUNZIONALI	GRADO DI INTERVENTO PRESCRITTO	LEGENDA GRADI DI INTERVENTO
Fabbricato di tipologia a schiera. Facciata su piazza san Salvatore in pietra a vista in stato di degrado, gronda in legno, davanzali in pietra, persiane in legno.		PESSIME	R1	RR Conservazione R1 Ristrutturazione edilizia R2 Edifici di recente costruzione o ristrutturazione DR Demolizione e ricostruzione D Demolizione senza ricostruzione M Manutenzione ordinaria e straordinaria

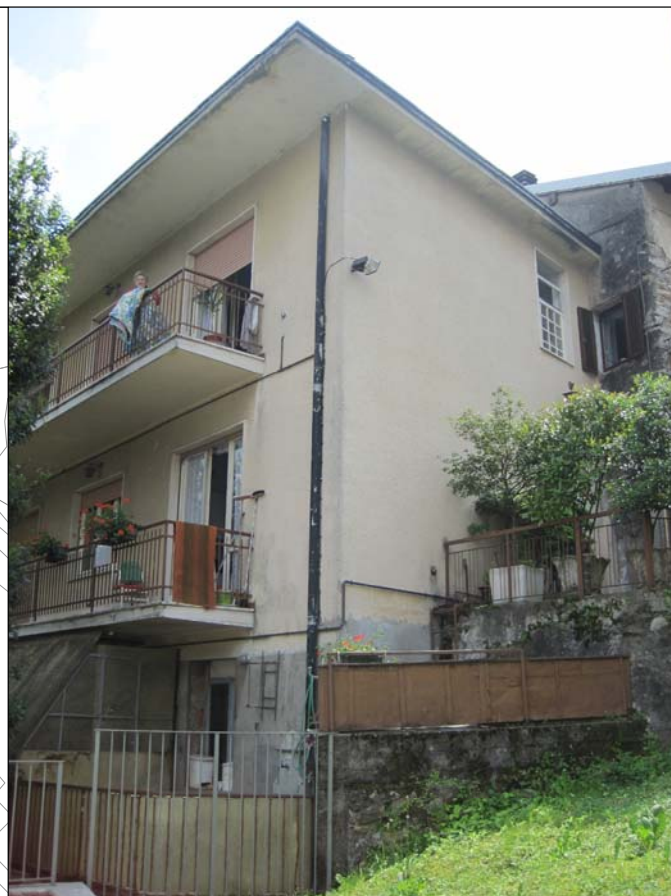
EDIFICIO N°	121	VIA /PIAZZA	San Salvatore
-------------	-----	-------------	---------------

BREVE DESCRIZIONE	LIVELLO DI TRASFORMAZ.	CONDIZIONI FISICO FUNZIONALI	GRADO DI INTERVENTO PRESCRITTO	LEGENDA GRADI DI INTERVENTO
Fabbricato con facciata in pietra a vista in stato di degrado, gronda in legno, ante e serramenti malandati.		PESSIME	R1	RR Conservazione R1 Ristrutturazione edilizia R2 Edifici di recente costruzione o ristrutturazione DR Demolizione e ricostruzione D Demolizione senza ricostruzione M Manutenzione ordinaria e straordinaria

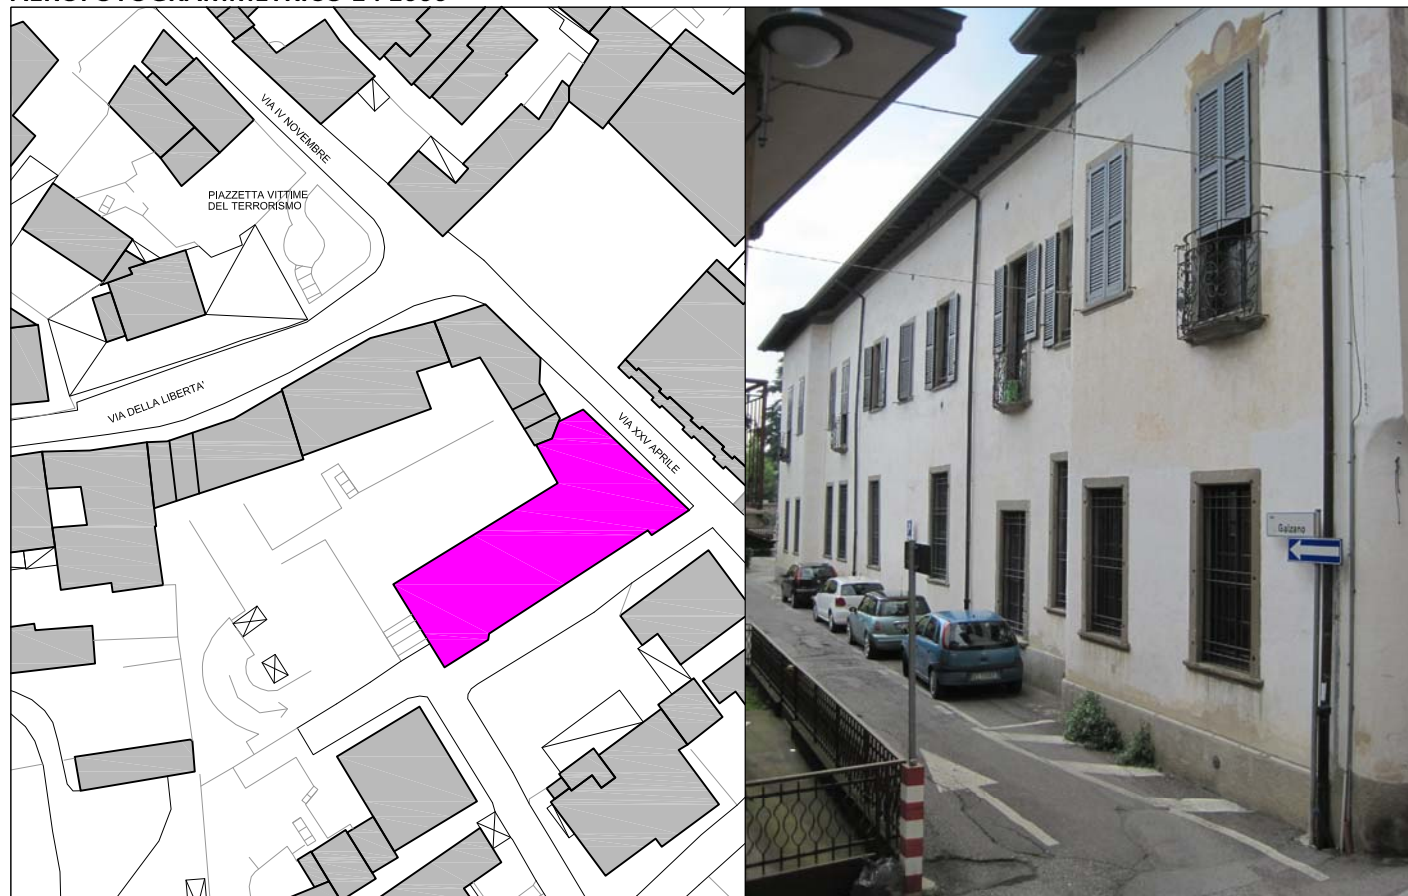
EDIFICIO N° 135	VIA della liberta'
-----------------	--------------------

BREVE DESCRIZIONE	LIVELLO DI TRASFORMAZ.	CONDIZIONI FISICO FUNZIONALI	GRADO DI INTERVENTO PRESCRITTO	LEGENDA GRADI DI INTERVENTO
Fabbricato con facciate in pietra e mattoni a vista, gronde in legno, contorni delle aperture in pietra, persiane in legno, balcone e loggiato realizzati con mensole e assito in legno e parapetti in ferro.		BUONE	R2	<p>RR Conservazione</p> <p>R1 Ristrutturazione edilizia</p> <p>R2 Edifici di recente costruzione o ristrutturazione</p> <p>DR Demolizione e ricostruzione</p> <p>D Demolizione senza ricostruzione</p> <p>M Manutenzione ordinaria e straordinaria</p>

<p>1 Riordino compositivo di facciata</p> <p>2 Eliminazione superfetazioni</p> <p>3 Conservazione e valorizzazione dei paramenti murari in pietra</p> <p>4 Eliminazione avvolgibili</p>	PRESCRIZIONI
	3

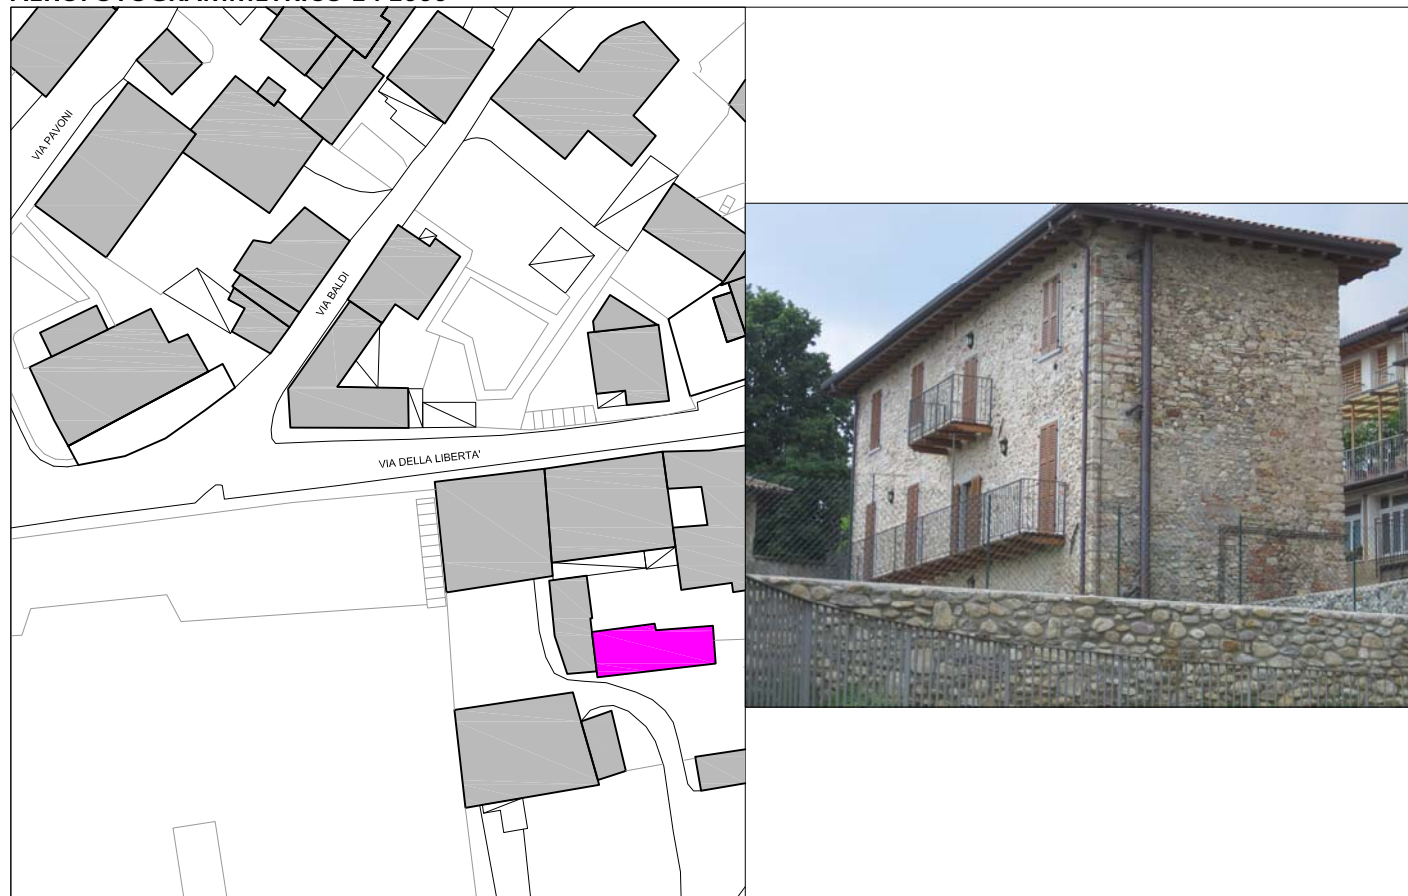
EDIFICIO N° 136	VIA Galzano
------------------------	--------------------

BREVE DESCRIZIONE	LIVELLO DI TRASFORMAZ.	CONDIZIONI FISICO FUNZIONALI	GRADO DI INTERVENTO PRESCRITTO	LEGENDA GRADI DI INTERVENTO
Fabbricato con facciata intonacata e tinteggiata, gronda in legno, davanzali delle aperture in pietra, avvolgibili in pvc, balcone in getto di c.a. con parapetto in ferro.		OTTIME	R2	RR Conservazione R1 Ristrutturazione edilizia R2 Edifici di recente costruzione o ristrutturazione DR Demolizione e ricostruzione D Demolizione senza ricostruzione M Manutenzione ordinaria e straordinaria

1 Riordino compositivo di facciata 2 Eliminazione superfetazioni 3 Conservazione e valorizzazione dei paramenti murari in pietra 4 Eliminazione avvolgibili	PRESCRIZIONI
	4

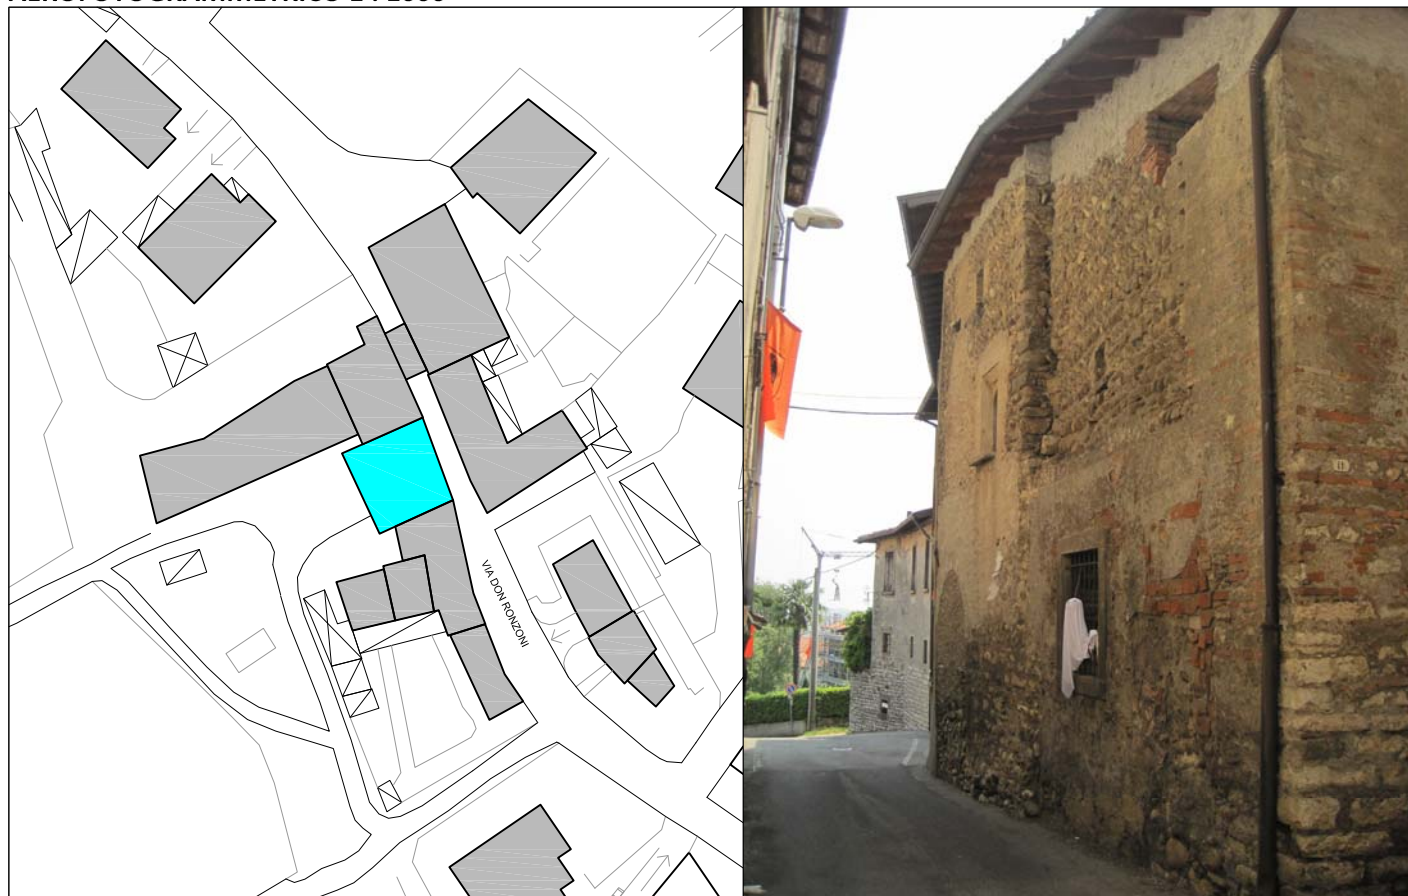
EDIFICIO N° 164	VIA Don Ronzoni
------------------------	------------------------

BREVE DESCRIZIONE	LIVELLO DI TRASFORMAZ.	CONDIZIONI FISICO FUNZIONALI	GRADO DI INTERVENTO PRESCRITTO	LEGENDA GRADI DI INTERVENTO
Fabbricato a schiera a cortina su strada con facciata principale intonacata e tinteggiata, ma in stato di degrado. Gronde in legno, davanzali delle aperture in pietra e al piano terra contorni delle aperture in pietra. Portoni in legno e persiane alle finestre.		MEDIOCRI	R1	RR Conservazione R1 Ristrutturazione edilizia R2 Edifici di recente costruzione o ristrutturazione DR Demolizione e ricostruzione D Demolizione senza ricostruzione M Manutenzione ordinaria e straordinaria

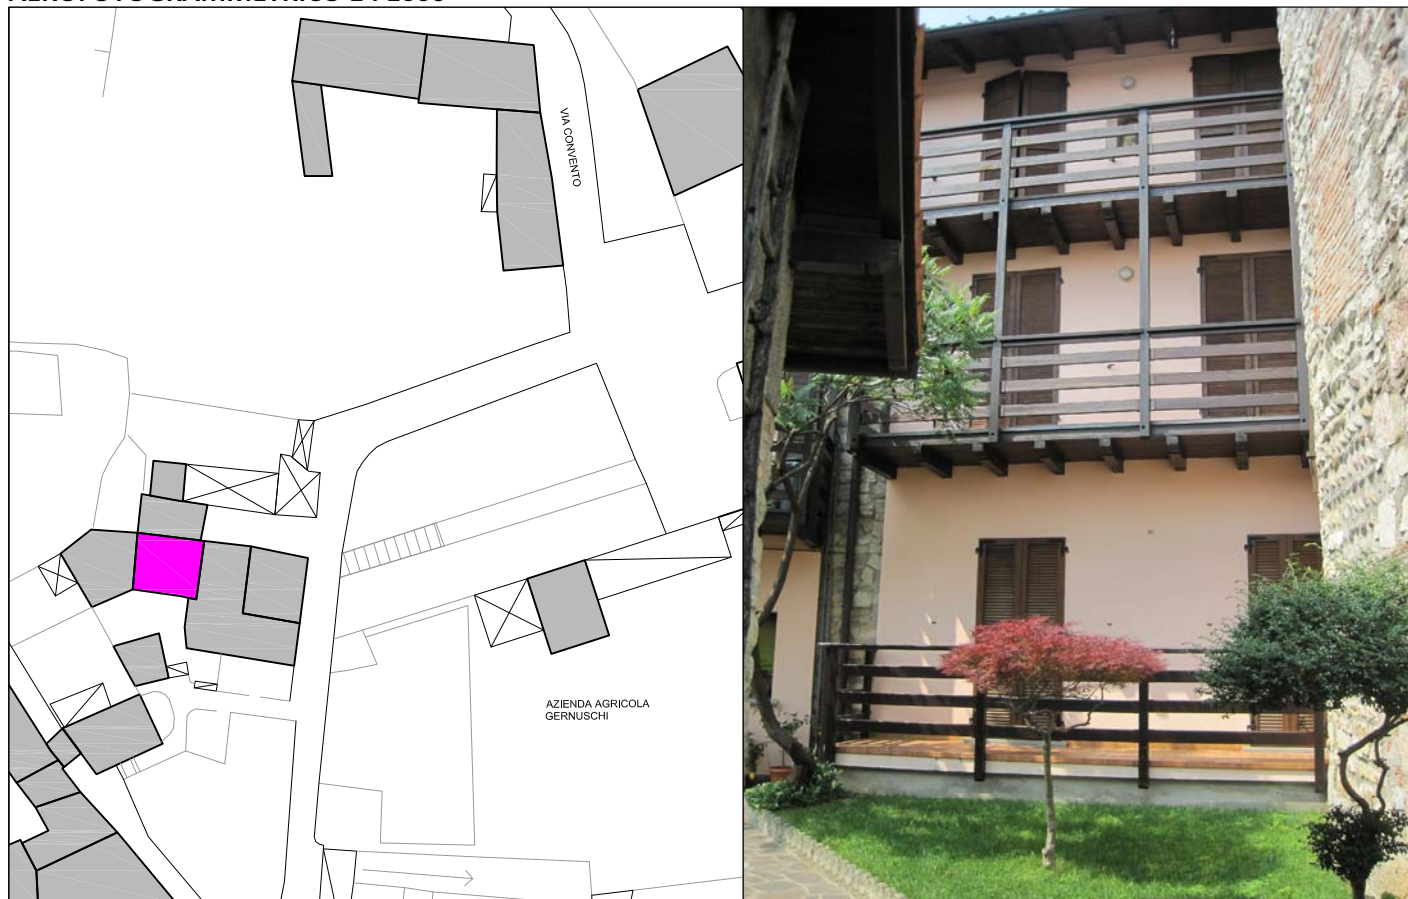
EDIFICIO N° 185	VIA Porta
------------------------	------------------

BREVE DESCRIZIONE	LIVELLO DI TRASFORMAZ.	CONDIZIONI FISICO FUNZIONALI	GRADO DI INTERVENTO PRESCRITTO	LEGENDA GRADI DI INTERVENTO
Fabbricato con facciate in pietra a vista, gronde in legno, porticato esterno con pilastri in mattoni pieni a vista, antoni in legno.		BUONE	R1	RR Conservazione R1 Ristrutturazione edilizia R2 Edifici di recente costruzione o ristrutturazione DR Demolizione e ricostruzione D Demolizione senza ricostruzione M Manutenzione ordinaria e straordinaria

1 Riordino compositivo di facciata 2 Eliminazione superfetazioni 3 Conservazione e valorizzazione dei paramenti murari in pietra 4 Eliminazione avvolgibili	PRESCRIZIONI
	3
