COMUNE DI ALMENNO SAN SALVATORE

P. G. T.
Piano di Governo del Territorio

PIANO DELLE REGOLE

**ANALISI E INTERVENTI NUCLEI
DI ANTICA FORMAZIONE**

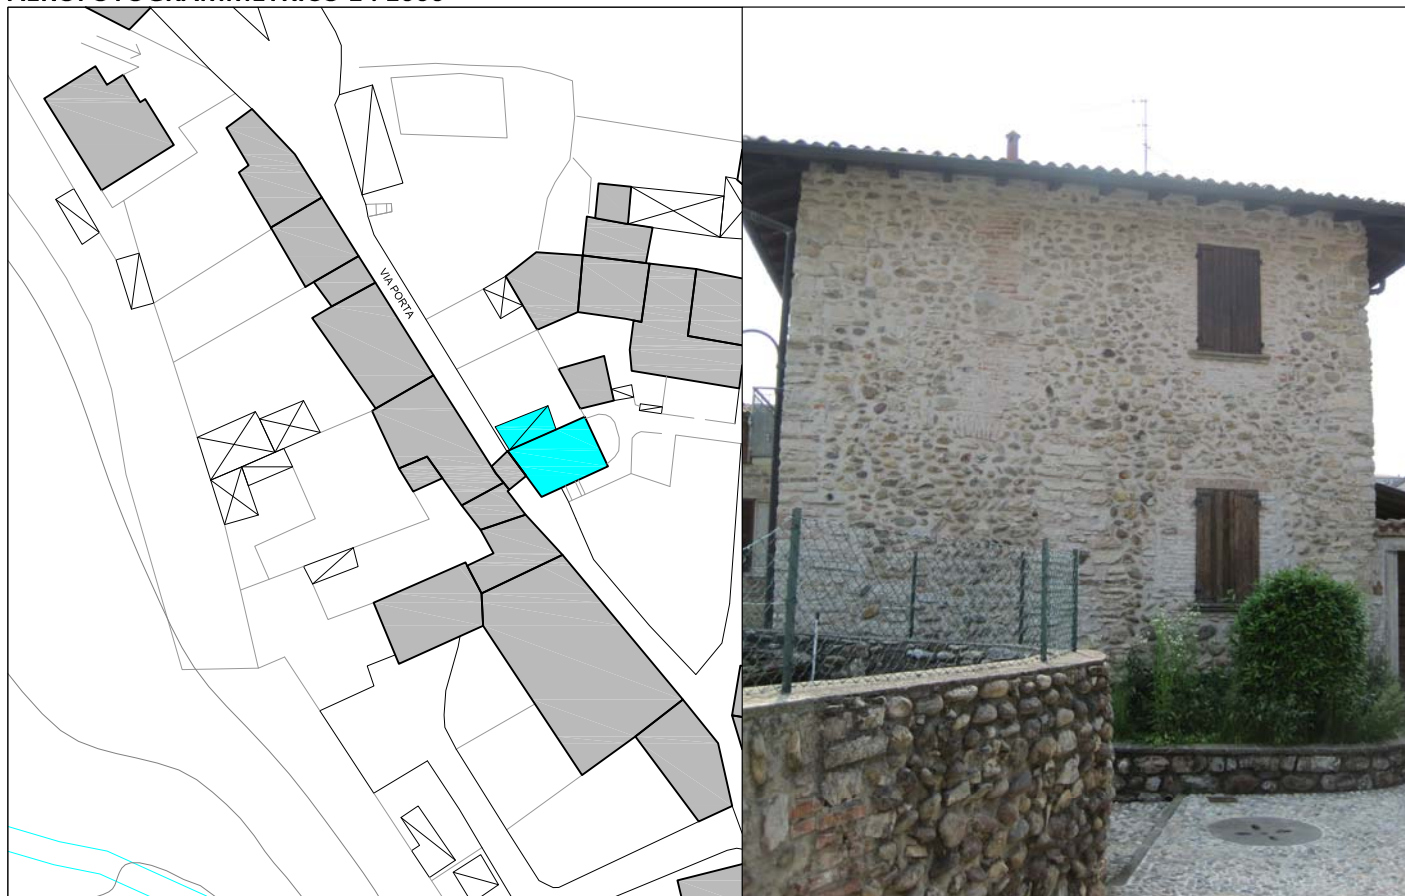
EDIFICIO N° 186	VIA Porta
-----------------	-----------

BREVE DESCRIZIONE	LIVELLO DI TRASFORMAZ.	CONDIZIONI FISICO FUNZIONALI	GRADO DI INTERVENTO PRESCRITTO	LEGENDA GRADI DI INTERVENTO
Fabbricato di collegamento sopra strada pubblica, con facciata intonacata , gronde in legno, copertura in coppi, davanzale nelle aperture in pietra, persiane in legno.		BUONE	R1	<p>RR Conservazione</p> <p>R1 Ristrutturazione edilizia</p> <p>R2 Edifici di recente costruzione o ristrutturazione</p> <p>DR Demolizione e ricostruzione</p> <p>D Demolizione senza ricostruzione</p> <p>M Manutenzione ordinaria e straordinaria</p>

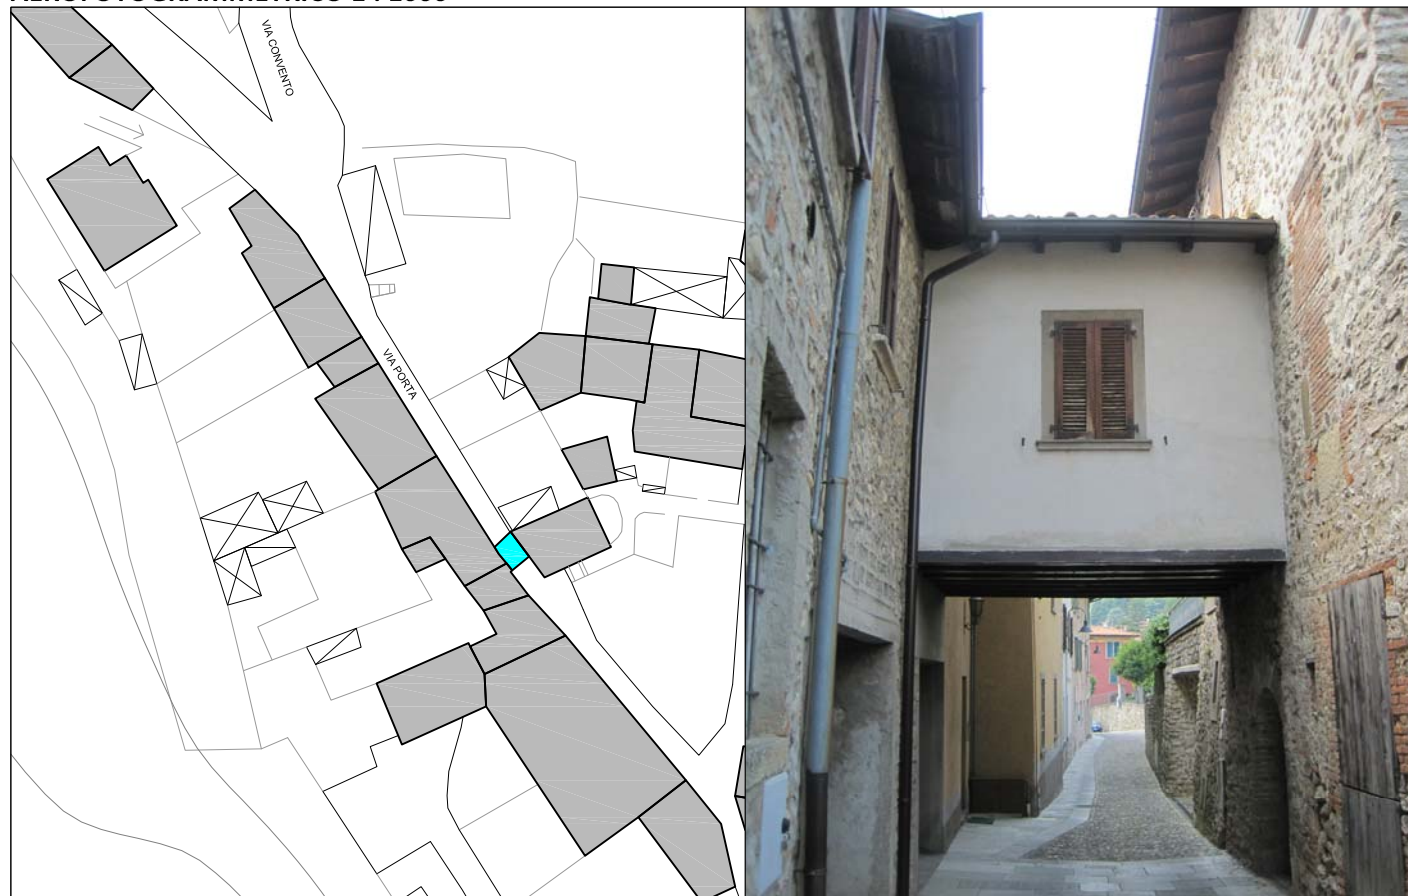
EDIFICIO N° 187	VIA Porta
------------------------	------------------

BREVE DESCRIZIONE	LIVELLO DI TRASFORMAZ.	CONDIZIONI FISICO FUNZIONALI	GRADO DI INTERVENTO PRESCRITTO	LEGENDA GRADI DI INTERVENTO
Fabbricato con facciate intonacate, la facciata ovest ha una tinteggiatura di colore diverse rispetto alle facciate nord e sud. Gronde, balconi e parapetti in legno, ante e griglie in		DISCRETE	R1	RR Conservazione R1 Ristrutturazione edilizia R2 Edifici di recente costruzione o ristrutturazione DR Demolizione e ricostruzione D Demolizione senza ricostruzione M Manutenzione ordinaria e straordinaria

1 Riordino compositivo di facciata 2 Eliminazione superfetazioni 3 Conservazione e valorizzazione dei paramenti murari in pietra 4 Eliminazione avvolgibili	PRESCRIZIONI
	1

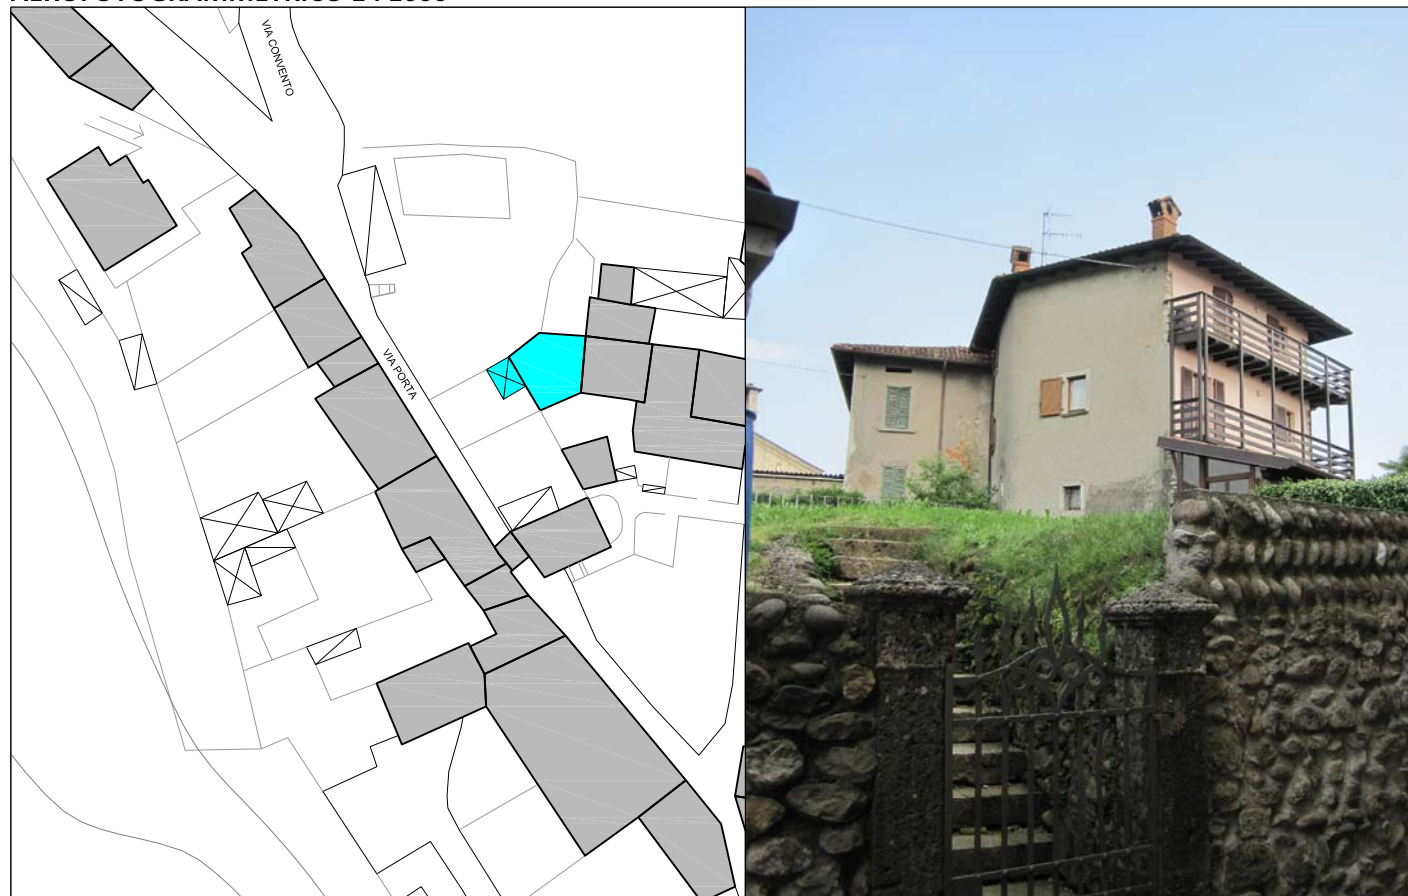
EDIFICIO N° 188	VIA Porta
------------------------	------------------

BREVE DESCRIZIONE	LIVELLO DI TRASFORMAZ.	CONDIZIONI FISICO FUNZIONALI	GRADO DI INTERVENTO PRESCRITTO	LEGENDA GRADI DI INTERVENTO
Fabbricato accessorio a cortina su strada pubblica adibito ad autorimessa. Facciata intonacata, gronda in c.a. e copertura in coppi. Basculanti rivestite in legno.		BUONE	M	RR Conservazione R1 Ristrutturazione edilizia R2 Edifici di recente costruzione o ristrutturazione DR Demolizione e ricostruzione D Demolizione senza ricostruzione M Manutenzione ordinaria e straordinaria

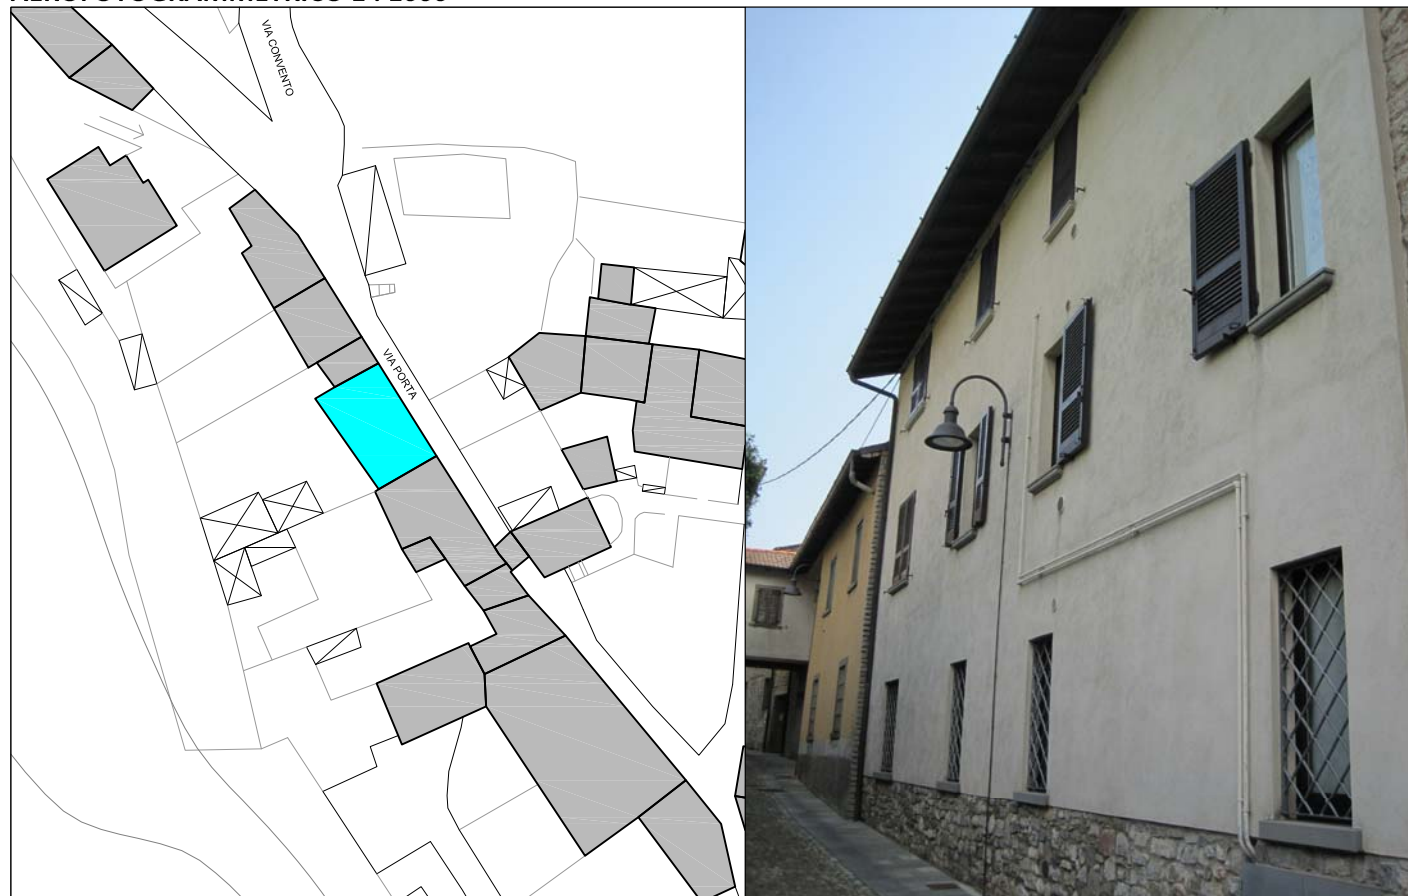
EDIFICIO N° 212	VIA Porta
------------------------	------------------

BREVE DESCRIZIONE	LIVELLO DI TRASFORMAZ.	CONDIZIONI FISICO FUNZIONALI	GRADO DI INTERVENTO PRESCRITTO	LEGENDA GRADI DI INTERVENTO
Fabbricato a schiera, a cortina su strada, con facciata intonacata e zoccolatura strollata. Gronde in legno, davanzali, spalle e cappello delle aperture in pietra e veneziane alle finestre. Al piano terra inferiate in ferro.		BUONE	R1	RR Conservazione R1 Ristrutturazione edilizia R2 Edifici di recente costruzione o ristrutturazione DR Demolizione e ricostruzione D Demolizione senza ricostruzione M Manutenzione ordinaria e straordinaria
