**CITTA' DI ALMENNO SAN SALVATORE**  
Provincia di Bergamo

Piano per l'Eliminazione delle Barriere Architettoniche

**SCHEDE DI RILIEVO, ANALISI E PROGETTO**

Febbraio 2024 - Rev. Aprile 2024

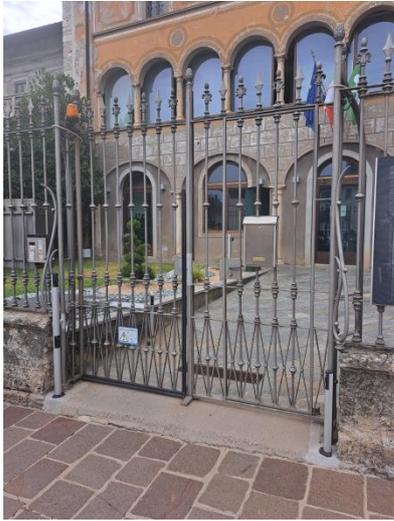
<b>Codice EDIFICIO:</b>	MUN
	<b>Riferimento:</b>	MUN_01
	<b>Indirizzo:</b>	Piazza San Salvatore, n. 11
	<b>Località:</b>	Almenno San Salvatore
<b>Riferimenti PGT:</b>	Tessuto di antica formazione.	
<b>Denominazione edificio:</b>	Municipio	
<b>Ubicazione barriera:</b>	Esterno. Ingresso principale, piano terra.	
<b>Descrizione:</b>	Spazi esterni. Raccordo tra marciapiede e cortile.	
<b>Accessibilità:</b>	Accessibilità parziale. Inaccessibile alle persone su sedia a ruote per mancanza di autonomia e comfort per la presenza di gradino d'ingresso con altezza variabile da 12 cm a 3 cm.

<b>Conformità:</b>	Non conforme. Presenza di soglia > 2,5 cm. D.P.R. 503/1996, art. 13; D.M. 236/1989, artt. 3.2, 4.2.1, 8.2.1; L.R. Lombardia n. 6/1989, art. 2.1; D.Lgs. 81/2008, art. 63.	
<b>Interventi di messa a norma:</b>	Prevedere la sistemazione del marciapiede in modo da avere una soglia <2,5 cm.

<b>Interventi consigliati:</b>	Nessuno.	
<b>Priorità:</b>	Alta.

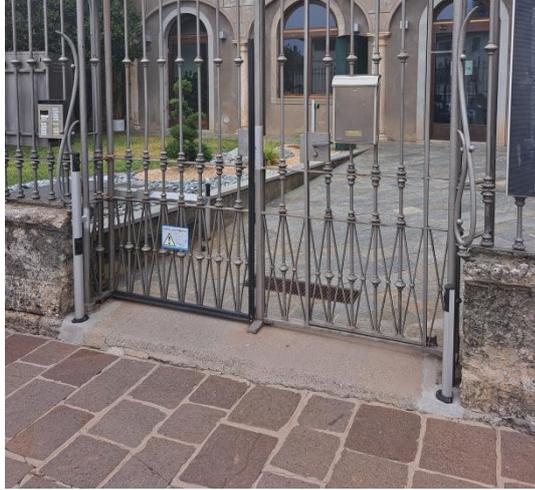
<b>Codice EDIFICIO:</b>	MUN
<b>Riferimento:</b>	MUN_02
<b>Indirizzo:</b>	Piazza San Salvatore, n. 11
<b>Località:</b>	Almenno San Salvatore

<b>Riferimenti PGT:</b>	Tessuto di antica formazione.	
<b>Denominazione edificio:</b>	Municipio	
<b>Ubicazione barriera:</b>	Esterno. Prospetto principale.	
<b>Descrizione:</b>	Spazi esterni. Cassetta della posta e citofono.	
<b>Accessibilità:</b>	Accessibilità parziale. Inaccessibile a disabile su sedia a ruote per mancanza di autonomia e comfort per l'impossibilità di raggiungere il citofono ad altezza 135 cm e la cassetta della posta ad altezza 160 cm. Inaccessibile alle persone non vedenti o ipovedenti per l'impossibilità di utilizzare il citofono non potendo decifrarne i pulsanti.

<b>Conformità:</b>	Non conforme. Altezza citofono e cassetta della posta superiore a 1,20 m. D.P.R. 503/1996, art. 15; D.M. 236/1989, art. 4.1.5; L.R. Lombardia n. 6/1989, art. 5.7.	
<b>Interventi di messa a norma:</b>	Sostituire il citofono con uno con scritte in Braille e abbassarlo. Abbassare la cassetta della posta.

<b>Interventi consigliati:</b>	Nessuno.	
<b>Priorità:</b>	Alta.

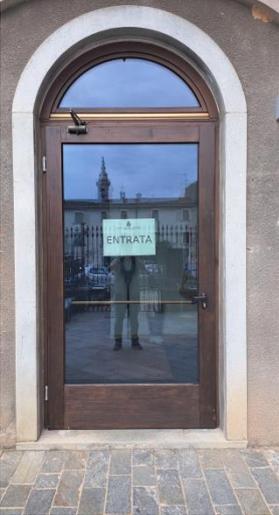
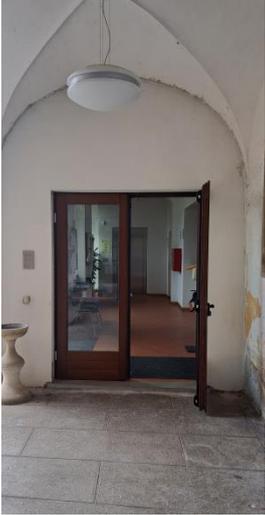
<b>Codice EDIFICIO:</b>	MUN		
		<b>Riferimento:</b>	MUN_03		
		<b>Indirizzo:</b>	Piazza San Salvatore, n. 11		
		<b>Località:</b>	Almenno San Salvatore		
<b>Riferimenti PGT:</b>	Tessuto di antica formazione.				
<b>Denominazione edificio:</b>	Municipio				
<b>Ubicazione barriera:</b>	Esterno/interno. Ingresso piano terra.				
<b>Descrizione:</b>	Spazi esterni/interni. Porte ingresso/uscita di sicurezza.				
<b>Accessibilità:</b>	Accessibilità parziale. Inaccessibile a disabile su sedia a ruote per mancanza di sicurezza, autonomia e comfort per la presenza di soglia esterna di altezza 5 cm. Le porte sono indicate come uscite di sicurezza ma non viene specificato se sono accessibili. Inaccessibile alle persone ipovedenti per il rischio di urti con le vetrate delle porte.

<b>Conformità:</b>	Non conforme. Presenza di soglia > 2,5 cm. Alle vetrate non è applicato un opportuno segnale all'altezza degli occhi.  D.P.R. 503/1996, art. 15-17; D.M. 236/1989, artt. 4.3, 4.1.1, 8.1.1; L.R. Lombardia n. 6/1989, artt. 5.6; D.Lgs. 81/2008, art. 63.

<b>Interventi di messa a norma:</b>	Prevedere un raccordo per il superamento del dislivello della soglia. Apporre un segnale visivo ad altezza degli occhi sulle porte vetrate.				
<b>Interventi consigliati:</b>	Nessuno				
<b>Priorità:</b>	Alta

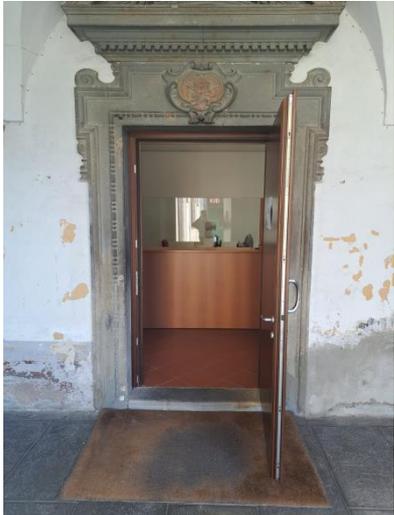
<b>Codice EDIFICIO:</b>	MUN
	<b>Riferimento:</b>	MUN_04
	<b>Indirizzo:</b>	Piazza San Salvatore, n. 11
	<b>Località:</b>	Almenno San Salvatore
<b>Riferimenti PGT:</b>	Tessuto di antica formazione.	
<b>Denominazione edificio:</b>	Municipio	
<b>Ubicazione barriera:</b>	Esterno. Piano terra.	
<b>Descrizione:</b>	Spazi esterni. Primo ingresso anagrafe.	
<b>Accessibilità:</b>	Accessibilità parziale. Inaccessibile a persone su sedia a ruote per mancanza di autonomia e comfort a causa della presenza di gradino sulla porta di 9 cm, oltre al tappeto esterno non fissato.

<b>Conformità:</b>	Non conforme. Presenza di gradino d'ingresso. D.P.R. 503/1996, artt. 13 e 15; D.M. 236/1989, artt. 4.1.2, 8.1.2; L.R. Lombardia n. 6/1989, art. 5.1; D.Lgs. 81/2008, art. 63.	
<b>Interventi di messa a norma:</b>	Prevedere una rampetta di raccordo per accesso all'ufficio anagrafe.	
<b>Interventi consigliati:</b>	Togliere tappeto oppure incassarlo.

<b>Priorità:</b>	Media

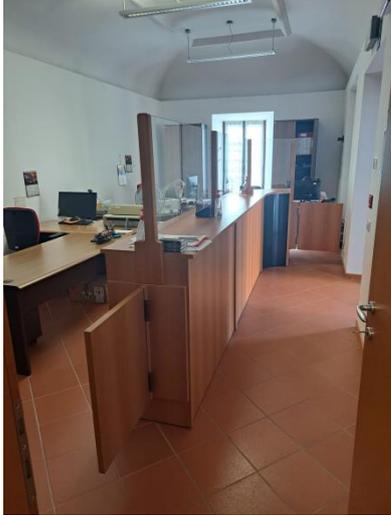
<b>Codice EDIFICIO:</b>	MUN
<b>Riferimento:</b>	MUN_05
<b>Indirizzo:</b>	Piazza San Salvatore, n. 11
<b>Località:</b>	Almenno San Salvatore

<b>Riferimenti PGT:</b>	Tessuto di antica formazione.	
<b>Denominazione edificio:</b>	Municipio	
<b>Ubicazione barriera:</b>	Interno. Piano primo.	
<b>Descrizione:</b>	Spazi interni. Bancone ufficio anagrafe.	
<b>Accessibilità:</b>	Accessibilità parziale. Accessibile con difficoltà a disabile su sedia a ruote per mancanza di autonomia e comfort a causa di bancone con altezza 110 cm.

<b>Conformità:</b>	Non conforme. Sportello con bancone di altezza superiore a 90 cm. D.P.R. 503/1996, art. 15; D.M. 236/1989, artt. 4.1.4, 8.1.4; L.R. Lombardia n. 6/1989, art. 6.4; D.Lgs. 81/2008, art. 63.	
<b>Interventi di messa a norma:</b>	Abbassare una parte del bancone.	
<b>Interventi consigliati:</b>	Nessuno.	
<b>Priorità:</b>	Bassa

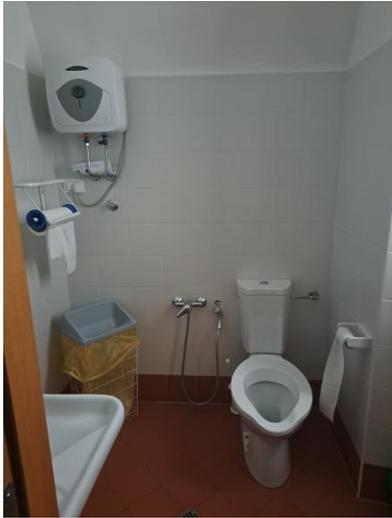
<b>Codice EDIFICIO:</b>	MUN
	<b>Riferimento:</b>	MUN_06
	<b>Indirizzo:</b>	Piazza San Salvatore, n. 11
	<b>Località:</b>	Almenno San Salvatore
<b>Riferimenti PGT:</b>	Tessuto di antica formazione.	
<b>Denominazione edificio:</b>	Municipio	
<b>Ubicazione barriera:</b>	Interno. Piano terra.	
<b>Descrizione:</b>	Spazi interni. Blocco bagni piano terra.	
<b>Accessibilità:</b>	Accessibilità parziale. Inaccessibile alle persone su sedia a ruote per mancanza di sicurezza, autonomia e comfort per assenza di maniglioni di avvicinamento al lavabo e al wc.

<b>Conformità:</b>	Non conforme. Il bagno disabili non è dotato di tutti gli ausili necessari. D.P.R. 503/1996, art. 15; D.M. 236/1989, art. 4.1.6 e 8.1.6; L.R. Lombardia n. 6/1989, art. 5.4; D.Lgs. 81/2008, art. 63.	
<b>Interventi di messa a norma:</b>	Aggiungere tutti gli ausili necessari all'utilizzo del bagno da parte di disabile su sedia a ruote.

<b>Interventi consigliati:</b>	Nessuno	
<b>Priorità:</b>	Alta

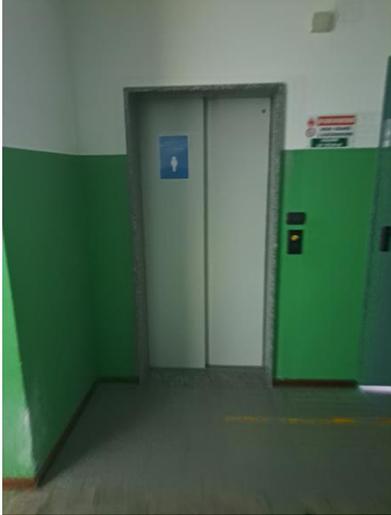
<b>Codice EDIFICIO:</b>	SCU.EL
	<b>Riferimento:</b>	SCU.EL_18
	<b>Indirizzo:</b>	Via Europa, n. 3
	<b>Località:</b>	Almenno San Salvatore
<b>Riferimenti PGT:</b>	Aree e attrezzature per l'istruzione. Tessuto dei servizi consolidato.	
<b>Denominazione edificio:</b>	Scuola primaria "Joseph de Lemine"	
<b>Ubicazione barriera:</b>	Interno. Piano terra.	
<b>Descrizione:</b>	Spazi interni. Ascensore	
<b>Accessibilità:</b>	Accessibilità condizionata. Accessibile solo su richiesta poiché funzionante solo con chiave.

<b>Conformità:</b>	Non conforme. Mancanza di accessibilità ai piani inferiori e superiori. D.P.R. 503/1996, art. 15-23; D.M. 236/1989, artt. 4.4, 4.1.12, 8.1.12; L.R. Lombardia n. 6/1989, art. 6.2.	
<b>Interventi di messa a norma:</b>	Ripristinare l'uso dell'ascensore.	
<b>Interventi consigliati:</b>	Nessuno	
<b>Priorità:</b>	Bassa

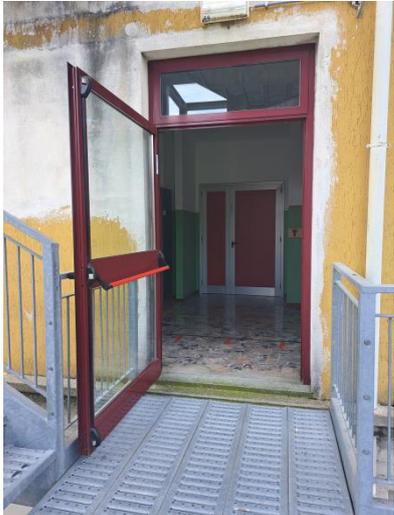
<b>Codice EDIFICIO:</b>	SCU.EL	
	<b>Riferimento:</b>	SCU.EL_19	
	<b>Indirizzo:</b>	Via Europa, n. 3	
	<b>Località:</b>	Almenno San Salvatore	
<b>Riferimenti PGT:</b>	Aree e attrezzature per l'istruzione. Tessuto dei servizi consolidato.		
<b>Denominazione edificio:</b>	Scuola primaria "Joseph de Lemine"		
<b>Ubicazione barriera:</b>	Esterno. Piano terra.		
<b>Descrizione:</b>	Spazi esterni. Uscita di sicurezza piano terra ala est.		
<b>Accessibilità:</b>	Accessibilità parziale. Inaccessibile a persona su sedia a ruote per mancanza di sicurezza a causa dei vetri collocati ad altezza inferiore a 40 cm dal piano pavimento e quindi urtabili con il poggiatesta della carrozzina; per mancanza di sicurezza e autonomia a causa di soglia con altezza 5 cm.

<b>Conformità:</b>	Non conforme. Porta di uscita di sicurezza con vetro posto ad altezza inferiore a 40 cm dal piano. Soglia con altezza > 2,5 cm.  D.P.R. 503/1996, art. 15; D.M. 236/1989, artt. 4.1.1, 4.1.2, 8.1.1, 8.1.2; L.R. Lombardia n. 6/1989, artt. 5.5, 5.6; D.Lgs. 81/2008, art. 63.

<b>Interventi di messa a norma:</b>	Aumentare la fascia di protezione della porta ad almeno 40 cm dal pavimento. Prevedere raccordo esterno per ridurre la soglia.		
<b>Interventi consigliati:</b>	Nessuno		
<b>Priorità:</b>	Media.

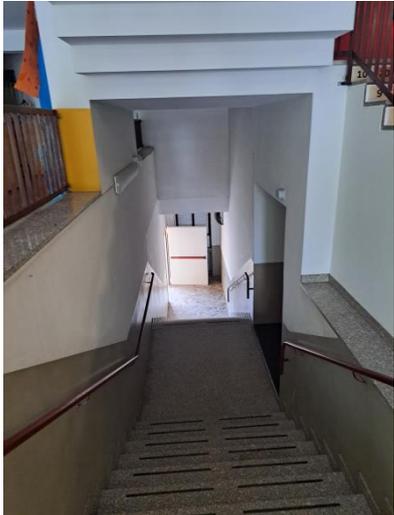
<b>Codice EDIFICIO:</b>	SCU.EL
	<b>Riferimento:</b>	SCU.EL_20
	<b>Indirizzo:</b>	Via Europa, n. 3
	<b>Località:</b>	Almenno San Salvatore
<b>Riferimenti PGT:</b>	Aree e attrezzature per l'istruzione. Tessuto dei servizi consolidato.	
<b>Denominazione edificio:</b>	Scuola primaria "Joseph de Lemine"	
<b>Ubicazione barriera:</b>	Interno. Piano terra.	
<b>Descrizione:</b>	Spazi interni. Scala verso piano seminterrato.	
<b>Accessibilità:</b>	<p>Accessibilità parziale. Mancanza di sicurezza per i bambini per assenza di corrimano ad altezza ridotta. Inaccessibile alle persone non vedenti o ipovedenti per mancanza di sicurezza, autonomia e comfort per la difficoltà nella percezione delle rampe a causa dell'assenza di segnali che indicano l'inizio e la fine delle rampe delle scale.</p>

<b>Conformità:</b>	<p>Non conforme. Mancanza di corrimano ad altezza bambino. Assenza di segnale a pavimento che indica l'inizio e la fine della rampa alle persone non vedenti o ipovedenti.</p> <p>D.P.R. 503/1996, art. 15; D.M. 236/1989, art. 4.1.10, 8.1.10; L.R. Lombardia n. 6/1989, art. 5.3.1; L. 68/1999; D.Lgs. 81/2008, art. 63.</p>

<b>Interventi di messa a norma:</b>	Prevedere corrimano ad altezza bambino su entrambe i lati della scala. Posare un segnale a pavimento percepibile anche da parte dei non vedenti, situato almeno a 30 cm dal primo e dall'ultimo gradino, che deve indicare l'inizio e la fine della rampa.	
<b>Interventi consigliati:</b>	Nessuno	
<b>Priorità:</b>	Media

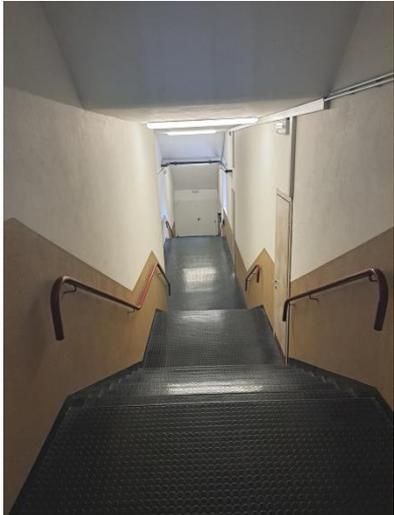
<b>Codice EDIFICIO:</b>	SCU.EL
	<b>Riferimento:</b>	SCU.EL_21
	<b>Indirizzo:</b>	Via Europa, n. 3
	<b>Località:</b>	Almenno San Salvatore
<b>Riferimenti PGT:</b>	Aree e attrezzature per l'istruzione. Tessuto dei servizi consolidato.	
<b>Denominazione edificio:</b>	Scuola primaria "Joseph de Lemine"	
<b>Ubicazione barriera:</b>	Interno. Piano seminterrato.	
<b>Descrizione:</b>	Spazi interni. Scala verso palestra.	
<b>Accessibilità:</b>	<p>Accessibilità parziale. Mancanza di sicurezza per i bambini per assenza di corrimano ad altezza ridotta. Inaccessibile alle persone non vedenti o ipovedenti per mancanza di sicurezza, autonomia e comfort per la difficoltà nella percezione delle rampe a causa dell'assenza di segnali che indicano l'inizio e la fine delle rampe delle scale. Mancanza di sicurezza per tutti per la difficoltà di individuare i gradini.</p>

<b>Conformità:</b>	<p>Non conforme. Mancanza di corrimano ad altezza bambino. Assenza di segnale a pavimento che indica l'inizio e la fine della rampa alle persone non vedenti o ipovedenti.</p> <p>D.P.R. 503/1996, art. 15; D.M. 236/1989, art. 4.1.10, 8.1.10; L.R. Lombardia n. 6/1989, art. 5.3.1; L. 68/1999; D.Lgs. 81/2008, art. 63.</p>

<b>Interventi di messa a norma:</b>	Prevedere corrimano ad altezza bambino su entrambe i lati della scala. Posare un segnale a pavimento percepibile anche da parte dei non vedenti, situato almeno a 30 cm dal primo e dall'ultimo gradino, che deve indicare l'inizio e la fine della rampa.	
<b>Interventi consigliati:</b>	Segnalare il cambio di gradino con strisce colorate.	
<b>Priorità:</b>	Media

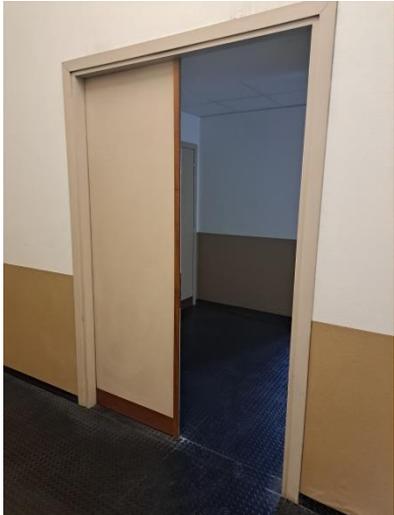
<b>Codice EDIFICIO:</b>	SCU.EL	
	<b>Riferimento:</b>	SCU.EL_22	
	<b>Indirizzo:</b>	Via Europa, n. 3	
	<b>Località:</b>	Almenno San Salvatore	
<b>Riferimenti PGT:</b>	Aree e attrezzature per l'istruzione. Tessuto dei servizi consolidato.		
<b>Denominazione edificio:</b>	Scuola primaria "Joseph de Lemine"		
<b>Ubicazione barriera:</b>	Interno. Piano seminterrato.		
<b>Descrizione:</b>	Spazi interni. Porta spogliatoi palestra.		
<b>Accessibilità:</b>	<p>Accessibilità parziale. Inaccessibile alle persone su sedia a ruote per mancanza di sicurezza, autonomia e comfort a causa della larghezza della porta da 75 cm.</p>

<b>Conformità:</b>	<p>Non conforme. Luce netta porta di &lt; 80 cm.</p> <p>D.P.R. 503/1996, art. 15; l. n. 68/1999; D.M. 236/1989, art. 4.1.1 e 8.1.1; D.Lgs. 81/2008, art. 63.</p>		
<b>Interventi di messa a norma:</b>	Sostituire la porta con altra accessibile.

<b>Interventi consigliati:</b>	Nessuno		
<b>Priorità:</b>	Media

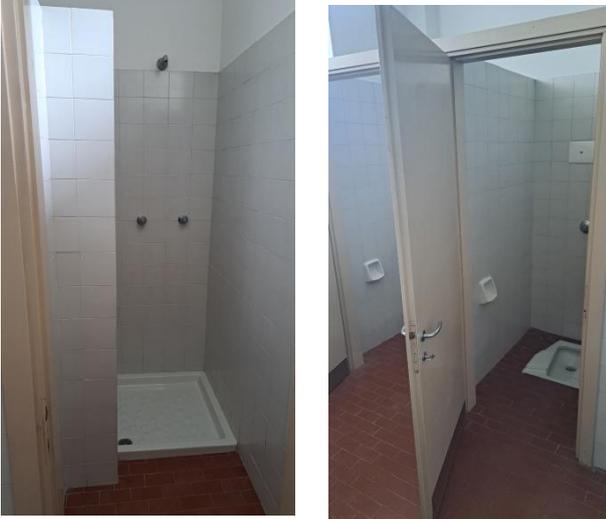
<b>Codice EDIFICIO:</b> SCU.EL	<b>Riferimento:</b> SCU.EL_23
<b>Indirizzo:</b> Via Europa, n. 3	<b>Località:</b> Almenno San Salvatore	
<b>Riferimenti PGT:</b>	Aree e attrezzature per l'istruzione. Tessuto dei servizi consolidato.	
<b>Denominazione edificio:</b>	Scuola primaria "Joseph de Lemine"	
<b>Ubicazione barriera:</b>	Interno. Piano seminterrato.	
<b>Descrizione:</b>	Spazi interni. Spogliatoi palestra.	
<b>Accessibilità:</b>	Accessibilità parziale. Inaccessibile alle persone su sedia a ruote per mancanza di autonomia e comfort per assenza di almeno un bagno e una doccia accessibili. In particolare: larghezza netta porte 70 cm, presenza di soglia da 6 cm nella doccia, mancanza di tutti gli ausili.

<b>Conformità:</b>	Non conforme. Assenza di almeno un bagno e una doccia accessibili. D.P.R. 503/1996, art. 15; D.M. 236/1989, artt. 4.4, 4.1.1, 8.1.1; L.R. Lombardia n. 6/1989, art. 5.4; l. n. 68/1999; d.lgs. 81/2008 art. 63.

<b>Interventi di messa a norma:</b>	Prevedere almeno un servizio igienico e una doccia che sia accessibile alle persone su sedia a ruote. Sostituire le porte con altre con larghezza minima 80 cm.	
<b>Interventi consigliati:</b>	Nessuno	
<b>Priorità:</b>	Alta

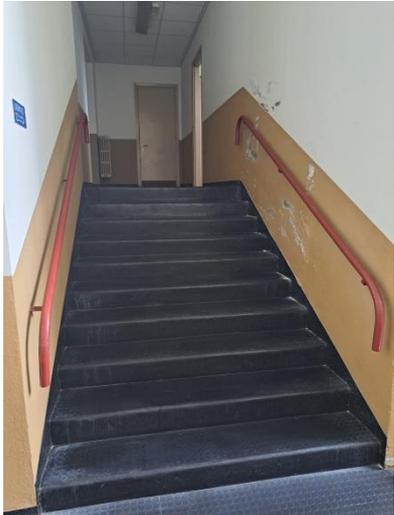
<b>Codice EDIFICIO:</b>	SCU.EL
	<b>Riferimento:</b>	SCU.EL_24
	<b>Indirizzo:</b>	Via Europa, n. 3
	<b>Località:</b>	Almenno San Salvatore
<b>Riferimenti PGT:</b>	Aree e attrezzature per l'istruzione. Tessuto dei servizi consolidato.	
<b>Denominazione edificio:</b>	Scuola primaria "Joseph de Lemine"	
<b>Ubicazione barriera:</b>	Interno. Piano seminterrato.	
<b>Descrizione:</b>	Spazi interni. Scala tra palestra e locali bagno e doccia.	
<b>Accessibilità:</b>	<p>Accessibilità parziale. Inaccessibile a persone su sedia a ruote per presenza di scala.</p> <p>Inaccessibile alle persone non vedenti o ipovedenti per mancanza di sicurezza, autonomia e comfort per la difficoltà nella percezione delle rampe a causa dell'assenza di segnali che indicano l'inizio e la fine delle rampe delle scale.</p> <p>Mancanza di corrimano continuo ad altezza bambino su entrambe i lati.</p>

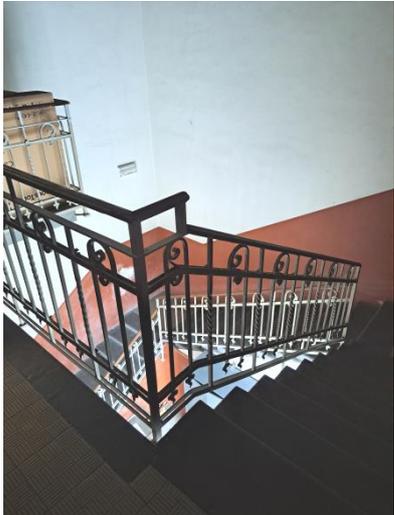
<b>Conformità:</b>	<p>Non conforme. Assenza di corrimano su entrambe i lati. Assenza di segnale a pavimento che indica l'inizio e la fine di ciascuna rampa alle persone non vedenti o ipovedenti.</p> <p>D.P.R. 503/1996, art. 16; D.M. 236/1989, art. 4.1.10, 8.1.10; L.R. Lombardia n. 6/1989, art. 5.3.1; d.lgs. 81/2008 art. 63.</p>	
<b>Interventi di messa a norma:</b>	<p>Posare corrimano su entrambe i lati compreso corrimano ad altezza bambino. Posare un segnale a pavimento percepibile anche da parte dei non vedenti, situato almeno a 30 cm dal primo e dall'ultimo gradino, che deve indicare l'inizio e la fine di ciascuna rampa.</p>	
<b>Interventi consigliati:</b>	Nessuno	
<b>Priorità:</b>	Media

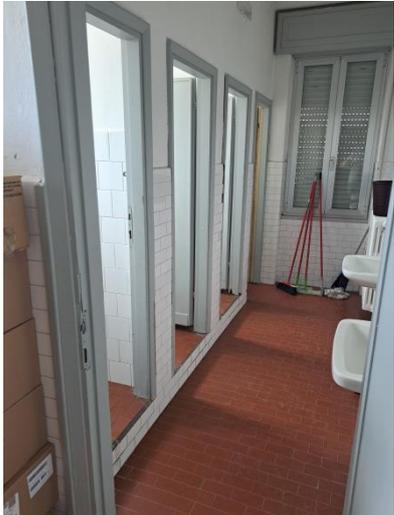
<b>Codice EDIFICIO:</b>	SCU.ME	
	<b>Riferimento:</b>	SCU.ME_17	
	<b>Indirizzo:</b>	Via Europa, n. 5	
	<b>Località:</b>	Almenno San Salvatore	
<b>Riferimenti PGT:</b>	Aree e attrezzature per l'istruzione. Tessuto dei servizi consolidato.		
<b>Denominazione edificio:</b>	Scuola secondaria di I° grado "Giovanni XXIII"		
<b>Ubicazione barriera:</b>	Interno. Piano primo.		
<b>Descrizione:</b>	Spazi interni. Blocco bagni est.		
<b>Accessibilità:</b>	<p>Inaccessibile. Inaccessibile a chiunque per porte con larghezza 55-60 cm e gradino 18 cm. Non accessibile a persona su sedia a ruote per mancanza di sicurezza, autonomia e comfort dovuti alle dimensioni dei bagni, ai sanitari e agli ausili mancanti.</p>

<b>Conformità:</b>	<p>Non conforme. Mancanza di un bagno accessibile per ogni blocco di servizi igienici.</p> <p>D.P.R. 503/1996, art. 15; D.M. 236/1989, artt. 4.1.1, 8.1.1, 4.1.6, 8.1.6; L.R. Lombardia n. 6/1989, art. 5.4, 5.6; D.Lgs. 81/2008 art. 63.</p>

<b>Interventi di messa a norma:</b>	Prevedere almeno un servizio igienico per ogni blocco di servizi igienici, che sia accessibile alle persone su sedia a ruote. Allargare le porte dei bagni esistenti.		
<b>Interventi consigliati:</b>	Nessuno.		
<b>Priorità:</b>	Alta

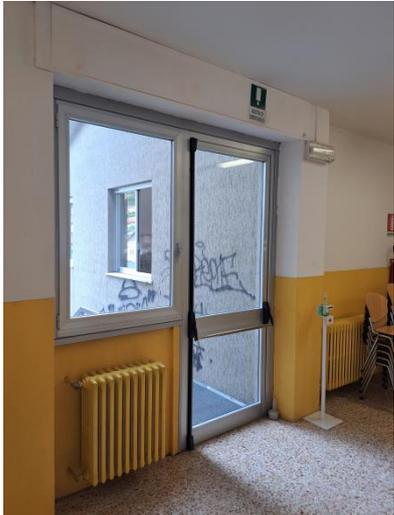
<b>Codice EDIFICIO:</b>	SCU.ME	
	<b>Riferimento:</b>	SCU.ME_19	
	<b>Indirizzo:</b>	Via Europa, n. 5	
	<b>Località:</b>	Almenno San Salvatore	
<b>Riferimenti PGT:</b>	Aree e attrezzature per l'istruzione. Tessuto dei servizi consolidato.		
<b>Denominazione edificio:</b>	Scuola secondaria di I° grado "Giovanni XXIII"		
<b>Ubicazione barriera:</b>	Interno. Piano primo.		
<b>Descrizione:</b>	Spazi interni. Uscita di sicurezza piano primo.		
<b>Accessibilità:</b>	<p>Accessibilità parziale. Inaccessibile a persona su sedia a ruote per mancanza di sicurezza a causa dei vetri collocati ad altezza inferiore a 40 cm dal piano pavimento e quindi urtabili con il poggiatesta della carrozzina; e per mancanza di autonomia e comfort a causa di soglia con altezza di 3,5 cm.</p>

<b>Conformità:</b>	<p>Non conforme. Porta di uscita di sicurezza con vetro posto ad altezza inferiore a 40 cm dal piano. Soglia con altezza &gt; 2,5 cm.</p> <p>D.P.R. 503/1996, art. 15; D.M. 236/1989, artt. 4.1.1, 4.1.2, 8.1.1, 8.1.2; L.R. Lombardia n. 6/1989, artt. 5.5 e 5.6; D.Lgs. 81/2008, art. 63.</p>

<b>Interventi di messa a norma:</b>	<p>Aumentare la fascia di protezione della porta ad almeno 40 cm dal pavimento. Prevedere raccordo esterno per ridurre la soglia.</p>		
<b>Interventi consigliati:</b>	Nessuno.		
<b>Priorità:</b>	Media.

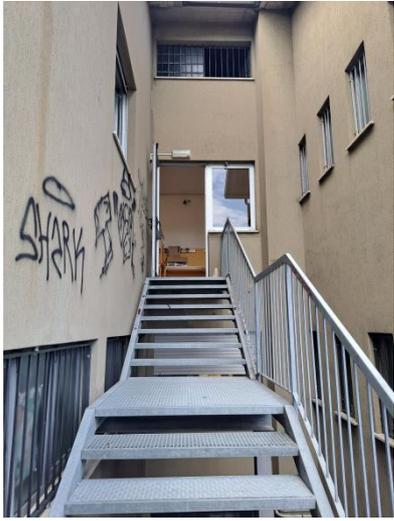
<b>Codice EDIFICIO:</b>	SCU.ME
	<b>Riferimento:</b>	SCU.ME_20
	<b>Indirizzo:</b>	Via Europa, n. 5
	<b>Località:</b>	Almenno San Salvatore
<b>Riferimenti PGT:</b>	Aree e attrezzature per l'istruzione. Tessuto dei servizi consolidato.	
<b>Denominazione edificio:</b>	Scuola secondaria di 1° grado "Giovanni XXIII"	
<b>Ubicazione barriera:</b>	Interno. Piano primo.	
<b>Descrizione:</b>	Spazi interni. Scala di sicurezza piano primo.	
<b>Accessibilità:</b>	<p>Inaccessibile. Inaccessibile a chiunque per presenza di vuoto di circa 7 cm a lato della scala verso le finestre del piano terra. Inaccessibile per mancanza di sicurezza e comfort per l'assenza di corrimani continui su entrambe i lati. Inaccessibile alle persone non vedenti o ipovedenti per mancanza di sicurezza, autonomia e comfort per la difficoltà nella percezione delle rampe e dei gradini a causa dell'assenza di segnali che indicano l'inizio e la fine delle rampe delle scale.</p>

<b>Conformità:</b>	<p>Non conforme. Assenza di corrimani su entrambe i lati. Assenza di segnale a pavimento che indica l'inizio e la fine di ciascuna rampa alle persone non vedenti o ipovedenti.</p> <p>D.P.R. 503/1996, artt. 15; D.M. 236/1989, artt. 4.1.10 e 8.1.10; L.R. Lombardia n. 6/1989, art. 5.3.1; L. N. 68/1999; d.lgs. 81/2008 art. 63, all. IV, punto 1.7</p>	
<b>Interventi di messa a norma:</b>	<p>Aggiungere il secondo corrimano. Posare un segnale a pavimento percepibile anche da parte dei non vedenti, situato almeno a 30 cm dal primo e dall'ultimo gradino, che deve indicare l'inizio e la fine di ciascuna rampa.</p>	
<b>Interventi consigliati:</b>	Nessuno	
<b>Priorità:</b>	Alta

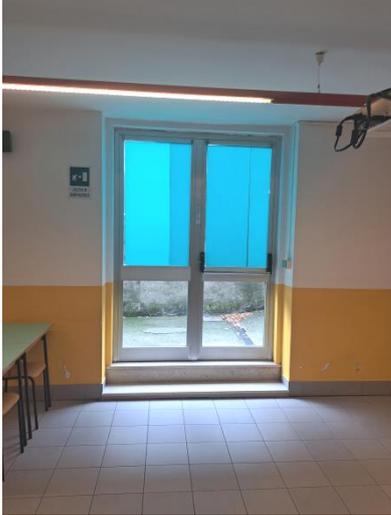
<b>Codice EDIFICIO:</b>	SCU.ME
	<b>Riferimento:</b>	SCU.ME_21
	<b>Indirizzo:</b>	Via Europa, n. 5
	<b>Località:</b>	Almenno San Salvatore
<b>Riferimenti PGT:</b>	Aree e attrezzature per l'istruzione. Tessuto dei servizi consolidato.	
<b>Denominazione edificio:</b>	Scuola secondaria di I° grado "Giovanni XXIII"	
<b>Ubicazione barriera:</b>	Interno. Piano interrato.	
<b>Descrizione:</b>	Spazi interni. Uscita di sicurezza aula polifunzionale.	
<b>Accessibilità:</b>	Accessibilità parziale. Inaccessibile a persona su sedia a ruote per mancanza di autonomia e comfort per la larghezza della porta e per presenza di doppio gradino. Inaccessibile a chiunque per larghezza porta da 76 cm.

<b>Conformità:</b>	Non conforme. Porta di larghezza < 80 cm. D.P.R. 503/1996, art. 15; D.M. 236/1989, artt. 4.1.1, 8.1.1; L.R. Lombardia n. 6/1989, art. 5.6; D.Lgs. 81/2008, art. 63.	
<b>Interventi di messa a norma:</b>	Allargare porta uscita di sicurezza.

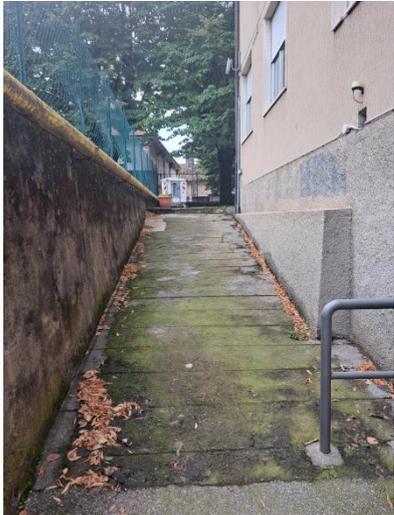
<b>Codice EDIFICIO:</b>	SCU.ME
	<b>Riferimento:</b>	SCU.ME_22
	<b>Indirizzo:</b>	Via Europa, n. 5
	<b>Località:</b>	Almenno San Salvatore
<b>Riferimenti PGT:</b>	Aree e attrezzature per l'istruzione. Tessuto dei servizi consolidato.	
<b>Denominazione edificio:</b>	Scuola secondaria di 1° grado "Giovanni XXIII"	
<b>Ubicazione barriera:</b>	Interno. Piano interrato.	
<b>Descrizione:</b>	Spazi interni. Uscita di sicurezza aula polifunzionale.	
<b>Accessibilità:</b>	<p>Accessibilità parziale. Inaccessibile a persona su sedia a ruote per mancanza di sicurezza, autonomia e comfort per presenza di rampa con forte pendenza e gradino finale. Mancanza di autonomia e comfort per assenza di corrimano su entrambe i lati.</p>

<b>Conformità:</b>	<p>Non conforme. Uscita di sicurezza non adatta a persona su sedia a ruote. Rampa con pendenza eccessiva e mancanza di corrimano.</p> <p>D.P.R. 503/1996, art. 15; D.M. 236/1989, artt. 4.1.11, 8.1.11; L.R. Lombardia n. 6/1989, art. 2.1.2; D.Lgs. 81/2008, art. 63.</p>

<b>Interventi di messa a norma:</b>	Posare corrimano su entrambe i lati della rampa.	
<b>Interventi consigliati:</b>	Nessuno.	
<b>Priorità:</b>	Bassa

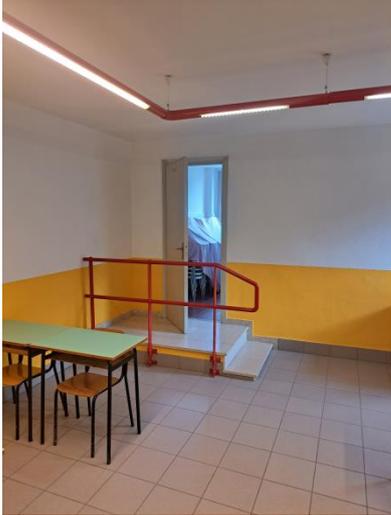
<b>Codice EDIFICIO:</b>	SCU.ME
	<b>Riferimento:</b>	SCU.ME_23
	<b>Indirizzo:</b>	Via Europa, n. 5
	<b>Località:</b>	Almenno San Salvatore
<b>Riferimenti PGT:</b>	Aree e attrezzature per l'istruzione. Tessuto dei servizi consolidato.	
<b>Denominazione edificio:</b>	Scuola secondaria di I° grado "Giovanni XXIII"	
<b>Ubicazione barriera:</b>	Interno. Piano interrato.	
<b>Descrizione:</b>	Spazi interni. Aula polifunzionale, accesso al blocco bagni.	
<b>Accessibilità:</b>	Accessibilità parziale. Inaccessibile a persona su sedia a ruote per mancanza di autonomia e comfort per la larghezza della porta e per presenza di doppio gradino di 7 cm + 19 cm. Inaccessibile a chiunque per larghezza porta da 75 cm.

<b>Conformità:</b>	Non conforme. Porta di larghezza < 80 cm. Manca un percorso accessibile al blocco bagni anche per persona su sedia a ruote.  D.P.R. 503/1996, art. 15; D.M. 236/1989, artt. 4.1.1, 8.1.1; L.R. Lombardia n. 6/1989, art. 5.6; D.Lgs. 81/2008, art. 63.

<b>Interventi di messa a norma:</b>	Allargare porta. Prevedere rampa.	
<b>Interventi consigliati:</b>	Nessuno	
<b>Priorità:</b>	Media

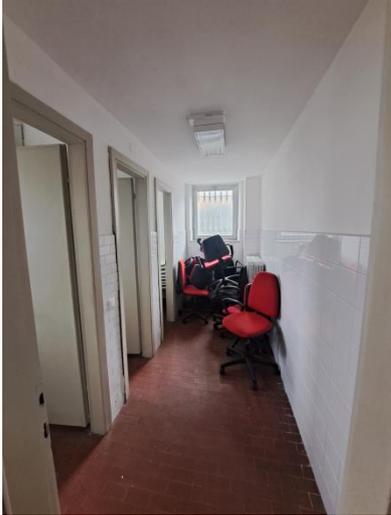
<b>Codice EDIFICIO:</b>	SCU.ME
	<b>Riferimento:</b>	SCU.ME_24
	<b>Indirizzo:</b>	Via Europa, n. 5
	<b>Località:</b>	Almenno San Salvatore
<b>Riferimenti PGT:</b>	Aree e attrezzature per l'istruzione. Tessuto dei servizi consolidato.	
<b>Denominazione edificio:</b>	Scuola secondaria di 1° grado "Giovanni XXIII"	
<b>Ubicazione barriera:</b>	Interno. Piano interrato.	
<b>Descrizione:</b>	Spazi interni. Blocco bagni interrato.	
<b>Accessibilità:</b>	Inaccessibile. Inaccessibile a disabile su sedia a ruote per mancanza di wc disabili. Inaccessibile a chiunque per presenza di porta di accesso al blocco bagni da 77 cm, porte dei singoli bagni di circa 55 cm.

<b>Conformità:</b>	Non conforme. Assenza di servizio igienico accessibile per ogni blocco di servizi igienici. Bagni non accessibili per larghezza porte < 80 cm.  D.P.R. 503/1996, art. 15; D.M. 236/1989, artt. 4.4, 4.1.6, 8.1.6; L.R. Lombardia n. 6/1989, art. 5.4

<b>Interventi di messa a norma:</b>	Prevedere servizio igienico accessibile. Allargare tutte le porte.	
<b>Interventi consigliati:</b>	Nessuno.	
<b>Priorità:</b>	Alta.

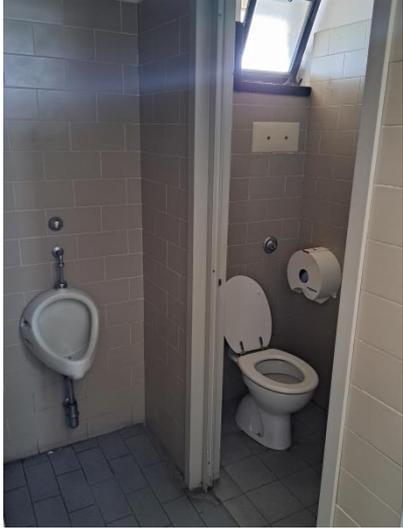
<b>Conformità:</b>	Non conforme. Luce netta porta < 80 cm. D.P.R. 503/1996, art. 13; D.M. 236/1989, artt4.1.1, 8.1.1; L.R. Lombardia n. 6/1989, art. 5.6.	
<b>Interventi di messa a norma:</b>	Sostituire porte con altre più larghe.	
<b>Interventi consigliati:</b>	Nessuno	
<b>Priorità:</b>	Media

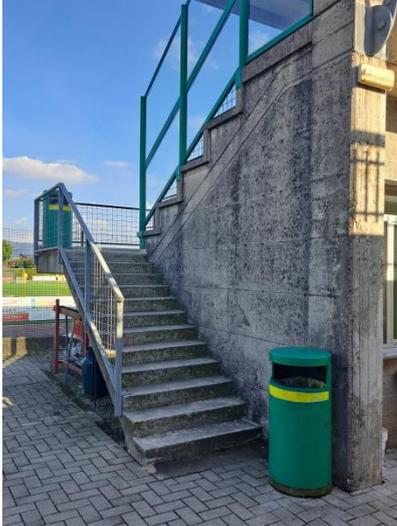
<b>Riferimenti PGT:</b>	Tessuto dei servizi consolidato. Aree per verde sportivo pubblico.	
<b>Denominazione edificio:</b>	Centro sportivo comunale	
<b>Ubicazione barriera:</b>	Esterno. Tribune.	
<b>Descrizione:</b>	Spazi esterni. Scala d'accesso alle tribune.	
<b>Accessibilità:</b>	Inaccessibile. Inaccessibile per mancanza di sicurezza e comfort per l'assenza di corrimani continui su entrambe i lati. Inaccessibile alle persone non vedenti o ipovedenti per mancanza di sicurezza, autonomia e comfort per la difficoltà nella percezione delle rampe e dei gradini a causa dell'assenza di segnali che indicano l'inizio e la fine delle rampe delle scale.	
<b>Conformità:</b>	Non conforme. Assenza di corrimani su entrambe i lati. Assenza di segnale a pavimento che indica l'inizio e la fine di ciascuna rampa alle persone non vedenti o ipovedenti.  D.P.R. 503/1996, artt. 15; D.M. 236/1989, art. 4.1.10 e 8.1.10; L.R. Lombardia n. 6/1989, art. 5.3.1; L. N. 68/1999.

<b>Interventi di messa a norma:</b>	Aggiungere il secondo corrimano ed allungare l'esistente fino alla fine della rampa. Posare un segnale a pavimento percepibile anche da parte dei non vedenti, situato almeno a 30 cm dal primo e dall'ultimo gradino, che deve indicare l'inizio e la fine di ciascuna rampa.	
<b>Interventi consigliati:</b>	Nessuno	
<b>Priorità:</b>	Alta

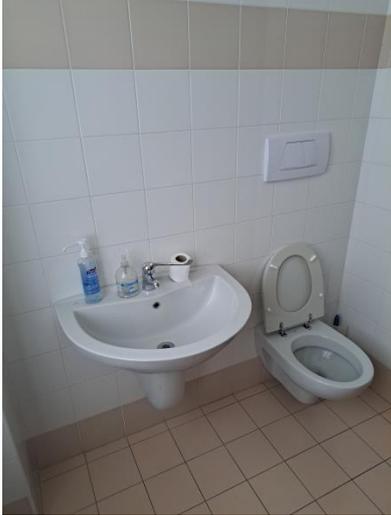
<b>Conformità:</b>	Non conforme. Porta con larghezza < 80 cm. Mancanza di un wc accessibile per ogni blocco di servizi igienici. D.P.R. 503/1996, art. 15; D.M. 236/1989, artt. 4.1.1, 8.1.1, 4.4; L.R. Lombardia n. 6/1989, art. 5.4, 5.6	
<b>Interventi di messa a norma:</b>	Allargare porte. Prevedere un wc accessibile anche a persona su sedia a ruote. Sgombrare i locali.

<b>Interventi consigliati:</b>	Per poter realizzare il wc disabile, non avendo spazio disponibile, si potrebbero unire i due wc esistenti creandone uno accessibile a tutti.	
<b>Priorità:</b>	Alta.

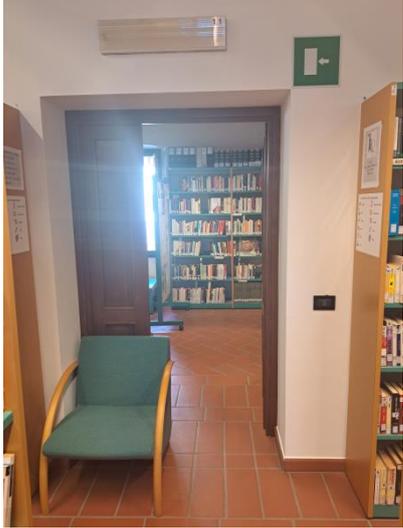
<b>Codice EDIFICIO:</b>	BIBL
	<b>Riferimento:</b>	BIBL_04
	<b>Indirizzo:</b>	Via XXV Aprile, n. 6
	<b>Località:</b>	Almenno San Salvatore
<b>Riferimenti PGT:</b>	Tessuto di antica formazione.	
<b>Denominazione edificio:</b>	Biblioteca comunale "Padre Venturino Alce"	
<b>Ubicazione barriera:</b>	Interno. Piano terra.	
<b>Descrizione:</b>	Spazi interni. Porta su via di fuga.	
<b>Accessibilità:</b>	Inaccessibile. Inaccessibile a chiunque per mancanza di sicurezza per la presenza di arredo davanti alla porta che ostacola la via di fuga.

<b>Conformità:</b>	Non conforme. Presenza di ingombro che restringe larghezza passaggio su via di fuga. D.P.R. 503/1996, art. 15; D.M. 236/1989, art. 4.1.1, 8.1.1; L.R. Lombardia n. 6/1989, art. 5.6; L. 68/1999; D.Lgs. 81/2008, art. 63.	
<b>Interventi di messa a norma:</b>	Spostare la sedia in altro luogo.	
<b>Interventi consigliati:</b>	Nessuno

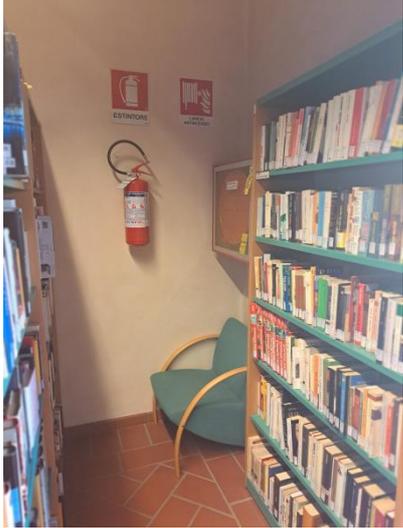
<b>Codice EDIFICIO:</b>	BIBL	
	<b>Riferimento:</b>	BIBL_06	
	<b>Indirizzo:</b>	Via XXV Aprile, n. 6	
	<b>Località:</b>	Almenno San Salvatore	
<b>Riferimenti PGT:</b>	Tessuto di antica formazione.		
<b>Denominazione edificio:</b>	Biblioteca comunale "Padre Venturino Alce"		
<b>Ubicazione barriera:</b>	Interno. Piano terra.		
<b>Descrizione:</b>	Spazi interni. Ubicazione estintore e manichetta.		
<b>Accessibilità:</b>	Accessibilità parziale. Inaccessibile per mancanza di autonomia e comfort per posizionamento estintore e manichetta antincendio in luogo poco accessibile e con ingombro antistante.

<b>Conformità:</b>	Non conforme. Estintore e manichetta antincendio poco accessibili. D.P.R. 503/1996, art. 15; D.M. 236/1989, art.4.1.5, 8.1.5; L.R. Lombardia n. 6/1989, art. 5.7; d.lgs. 81/2008 art. 63.		
<b>Interventi di messa a norma:</b>	Prevedere eventuale altra ubicazione dell'estintore e della manichetta antincendio oppure migliorarne l'accessibilità da parte di tutti.

<b>Interventi consigliati:</b>	Per migliorare l'accessibilità dell'estintore e della manichetta si consiglia di abbassarli e di spostare la sedia che crea ingombro e difficoltà di raggiungimento degli stessi.		
<b>Priorità:</b>	Media

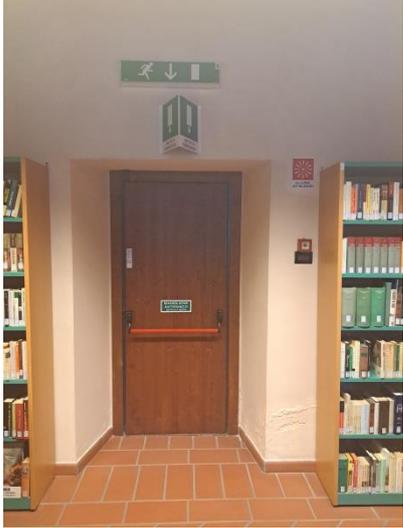
<b>Codice EDIFICIO:</b>	BIBL	
	<b>Riferimento:</b>	BIBL_07	
	<b>Indirizzo:</b>	Via XXV Aprile, n. 6	
	<b>Località:</b>	Almenno San Salvatore	
<b>Riferimenti PGT:</b>	Tessuto di antica formazione.		
<b>Denominazione edificio:</b>	Biblioteca comunale "Padre Venturino Alce"		
<b>Ubicazione barriera:</b>	Interno. Piano terra.		
<b>Descrizione:</b>	Spazi interni. Pulsante emergenza.		
<b>Accessibilità:</b>	Accessibilità parziale. Pulsante di emergenza posto ad altezza 160 cm.

<b>Conformità:</b>	Non conforme. Pulsante di emergenza posto ad altezza > 140 cm D.P.R. 503/1996, art. 15; D.M. 236/1989, artt. 4.1.5, 8.1.5, 4.6; L.R. Lombardia n. 6/1989, art. 5.7; D.Lgs. 81/2008, art. 63.		
<b>Interventi di messa a norma:</b>	Abbassare pulsante emergenza e proteggerlo.		
<b>Interventi consigliati:</b>	Nessuno		
<b>Priorità:</b>	Media

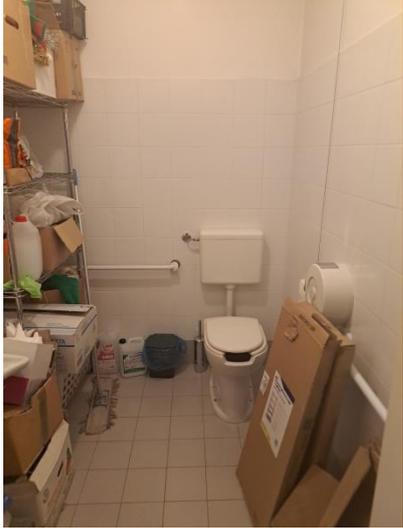
<b>Codice EDIFICIO:</b>	BIBL	
	<b>Riferimento:</b>	BIBL_08	
	<b>Indirizzo:</b>	Via XXV Aprile, n. 6	
	<b>Località:</b>	Almenno San Salvatore	
<b>Riferimenti PGT:</b>	Tessuto di antica formazione.		
<b>Denominazione edificio:</b>	Biblioteca comunale "Padre Venturino Alce"		
<b>Ubicazione barriera:</b>	Interno. Piano terra		
<b>Descrizione:</b>	Spazi interni. Bagno disabili.		
<b>Accessibilità:</b>	Accessibilità parziale. Inaccessibile a persone su sedia a ruote per mancanza di autonomia e comfort a causa della presenza di materiali ingombranti all'interno del bagno e per la mancanza di maniglione a lato del wc.

<b>Conformità:</b>	Non conforme. Presenza di ingombri e assenza di alcuni ausili necessari. D.P.R. 503/1996, art. 15; D.M. 236/1989, art. 4.1.6 e 8.1.6; L.R. Lombardia n. 6/1989, art. 5.4; L. 68/1999; D.Lgs. 81/2008, art. 63.		
<b>Interventi di messa a norma:</b>	Eliminare tutti gli ingombri dal locale e aggiungere gli ausili necessari all'utilizzo del bagno da parte di disabile su sedia a ruote.

<b>Interventi consigliati:</b>	Nessuno		
<b>Priorità:</b>	Alta

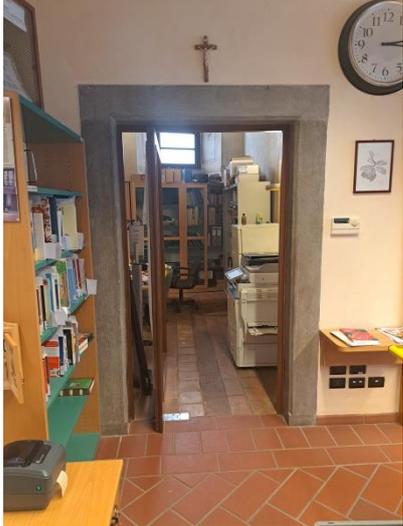
<b>Codice EDIFICIO:</b>	BIBL	
	<b>Riferimento:</b>	BIBL_09	
	<b>Indirizzo:</b>	Via XXV Aprile, n. 6	
	<b>Località:</b>	Almenno San Salvatore	
<b>Riferimenti PGT:</b>	Tessuto di antica formazione.		
<b>Denominazione edificio:</b>	Biblioteca comunale "Padre Venturino Alce"		
<b>Ubicazione barriera:</b>	Interno. Piano terra.		
<b>Descrizione:</b>	Spazi interni. Porta accesso zona "ufficio".		
<b>Accessibilità:</b>	<p>Accessibilità parziale. Inaccessibile a persona su sedia a ruote per mancanza di sicurezza a causa dei vetri collocati ad altezza inferiore a 40 cm dal piano pavimento e quindi urtabili con il poggiatesta della carrozzina. Inaccessibile alle persone ipovedenti per il rischio di urti con le vetrate delle porte.</p>

<b>Conformità:</b>	<p>Non conforme. Porta d'ingresso con vetro posto ad altezza inferiore a 40 cm dal piano. Alle vetrate non è applicato un opportuno segnale all'altezza degli occhi.</p> <p>D.P.R. 503/1996, art. 15-17; D.M. 236/1989, artt. 4.3, 4.1.1, 8.1.1; L.R. Lombardia n. 6/1989, artt. 5.6; D.Lgs. 81/2008, art. 63.</p>

<b>Interventi di messa a norma:</b>	Aumentare la fascia di protezione della porta ad almeno 40 cm dal pavimento. Apporre un segnale visivo ad altezza degli occhi sulle porte vetrate.		
<b>Interventi consigliati:</b>	Nessuno.		
<b>Priorità:</b>	Media

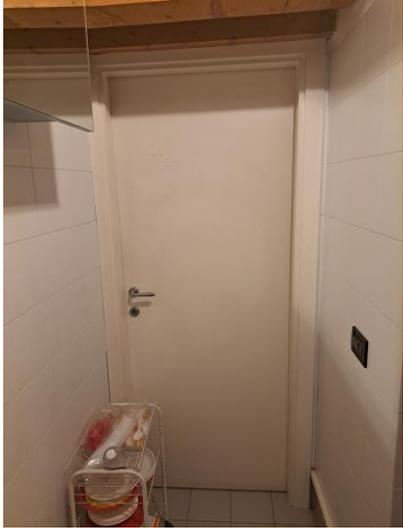
<b>Codice EDIFICIO:</b>	BIBL	
	<b>Riferimento:</b>	BIBL_10	
	<b>Indirizzo:</b>	Via XXV Aprile, n. 6	
	<b>Località:</b>	Almenno San Salvatore	
<b>Riferimenti PGT:</b>	Tessuto di antica formazione.		
<b>Denominazione edificio:</b>	Biblioteca comunale "Padre Venturino Alce"		
<b>Ubicazione barriera:</b>	Interno. Piano terra.		
<b>Descrizione:</b>	Spazi interni. Bagno di servizio.		
<b>Accessibilità:</b>	Inaccessibile. Inaccessibile a chiunque per presenza di porta con larghezza 76 cm.

<b>Conformità:</b>	Non conforme. Luce netta porta di < 80 cm. D.P.R. 503/1996, art. 15; l. n. 68/1999; D.M. 236/1989, art. 4.1.1 e 8.1.1; D.Lgs. 81/2008, art. 63.		
<b>Interventi di messa a norma:</b>	Sostituire la porta con altra accessibile.		
<b>Interventi consigliati:</b>	Nessuno		
<b>Priorità:</b>	Media

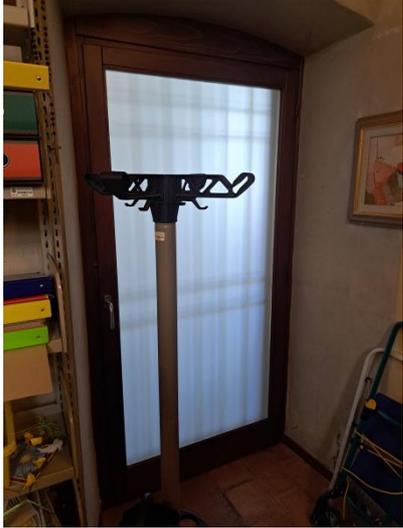
<b>Codice EDIFICIO:</b>	BIBL	
	<b>Riferimento:</b>	BIBL_11	
	<b>Indirizzo:</b>	Via XXV Aprile, n. 6	
	<b>Località:</b>	Almenno San Salvatore	
<b>Riferimenti PGT:</b>	Tessuto di antica formazione.		
<b>Denominazione edificio:</b>	Biblioteca comunale "Padre Venturino Alce"		
<b>Ubicazione barriera:</b>	Interno. Piano terra.		
<b>Descrizione:</b>	Spazi interni. Porta finestra zona "ufficio"		
<b>Accessibilità:</b>	<p>Accessibilità parziale. Inaccessibile a persona su sedia a ruote per mancanza di sicurezza a causa dei vetri collocati ad altezza inferiore a 40 cm dal piano pavimento e quindi urtabili con il poggiatesta della carrozzina. Inaccessibile alle persone ipovedenti per il rischio di urti con le vetrate delle porte.</p>

<b>Conformità:</b>	<p>Non conforme. Porta d'ingresso con vetro posto ad altezza inferiore a 40 cm dal piano. Alle vetrate non è applicato un opportuno segnale all'altezza degli occhi.</p> <p>D.P.R. 503/1996, art. 15-17; D.M. 236/1989, artt. 4.3, 4.1.1, 8.1.1; L.R. Lombardia n. 6/1989, artt. 5.6; D.Lgs. 81/2008, art. 63.</p>

<b>Interventi di messa a norma:</b>	Aumentare la fascia di protezione della porta ad almeno 40 cm dal pavimento. Apporre un segnale visivo ad altezza degli occhi sulle porte vetrate.		
<b>Interventi consigliati:</b>	Nessuno.		
<b>Priorità:</b>	Media.

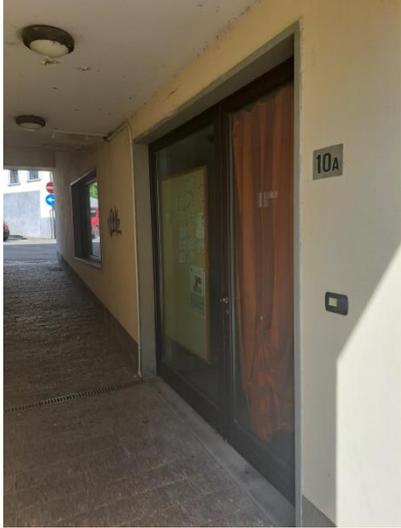
<b>Codice EDIFICIO:</b>	BIBL	
	<b>Riferimento:</b>	COR_01	
	<b>Indirizzo:</b>	Via XXV Aprile, n. 6	
	<b>Località:</b>	Almenno San Salvatore	
<b>Riferimenti PGT:</b>	Tessuto di antica formazione.		
<b>Denominazione edificio:</b>	Biblioteca comunale "Padre Venturino Alce"		
<b>Ubicazione barriera:</b>	Esterno. Piano terra. Sala corsi.		
<b>Descrizione:</b>	Spazi esterni. Accesso alla sala corsi della biblioteca comunale.		
<b>Accessibilità:</b>	<p>Accessibilità parziale. Inaccessibile a persona su sedia a ruote per mancanza di sicurezza a causa dei vetri collocati ad altezza inferiore a 40 cm dal piano pavimento e quindi urtabili con il poggiatesta della carrozzina. Inaccessibile alle persone ipovedenti per il rischio di urti con le vetrate delle porte.</p>

<b>Conformità:</b>	<p>Non conforme. Porta d'ingresso con vetro posto ad altezza inferiore a 40 cm dal piano. Alle vetrate non è applicato un opportuno segnale all'altezza degli occhi.</p> <p>D.P.R. 503/1996, art. 15-17; D.M. 236/1989, artt. 4.3, 4.1.1, 8.1.1; L.R. Lombardia n. 6/1989, artt. 5.6; L.N. 68/1999.</p>

<b>Interventi di messa a norma:</b>	Aumentare la fascia di protezione della porta ad almeno 40 cm dal pavimento. Apporre un segnale visivo ad altezza degli occhi sulle porte vetrate.		
<b>Interventi consigliati:</b>	Nessuno.		
<b>Priorità:</b>	Bassa

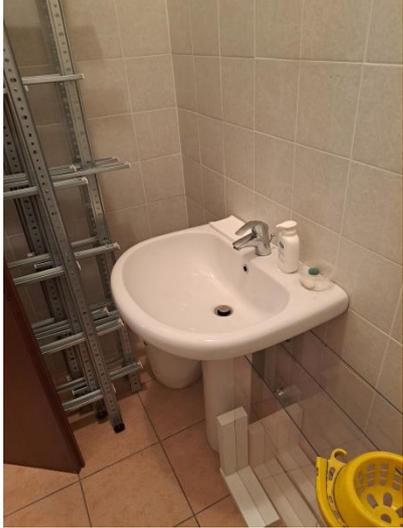
<b>Codice EDIFICIO:</b>	BIBL	
	<b>Riferimento:</b>	COR_02	
	<b>Indirizzo:</b>	Via XXV Aprile, n. 6	
	<b>Località:</b>	Almenno San Salvatore	
<b>Riferimenti PGT:</b>	Tessuto di antica formazione.		
<b>Denominazione edificio:</b>	Sala corsi - Biblioteca comunale "Padre Venturino Alce"		
<b>Ubicazione barriera:</b>	Interno. Piano primo. Sala corsi.		
<b>Descrizione:</b>	Spazi interni. Accessi agli uffici Manutenzione e Lavori Pubblici		
<b>Accessibilità:</b>	<p>Accessibilità parziale. Inaccessibile a persona su sedia a ruote per mancanza di autonomia e comfort per assenza di un bagno accessibile.</p>

<b>Conformità:</b>	<p>Non conforme. Mancanza di un wc accessibile per ogni blocco di servizi igienici.</p> <p>D.P.R. 503/1996, art. 15; D.M. 236/1989, artt. 4.4; L.R. Lombardia n. 6/1989, art. 5.4.</p>		
<b>Interventi di messa a norma:</b>	Prevedere un wc accessibile anche a persona su sedia a ruote.

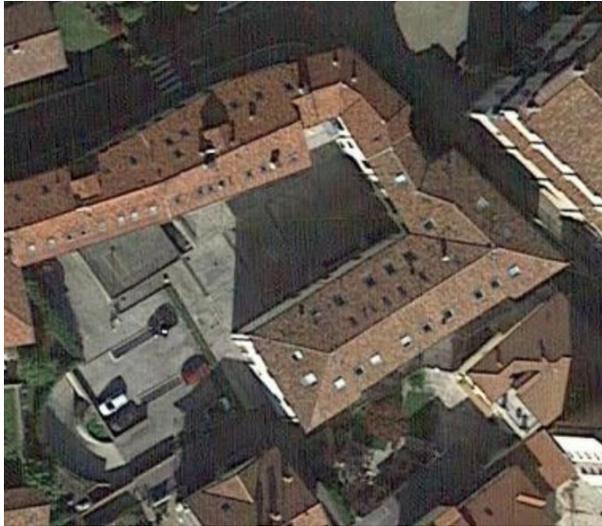
<b>Navigatore:</b>	
	<b>Codice EDIFICIO:</b>	<i>BIBL</i>
<b>Riferimento:</b>	<i>BIBL_14</i>	
<b>Indirizzo:</b>	<i>Via XXV Aprile, n. 6</i>	
<b>Località:</b>	<i>Almenno San Salvatore</i>	
<b>Riferimenti PGT:</b>	<i>Tessuto di antica formazione.</i>	
<b>Denominazione edificio:</b>	<i>Biblioteca comunale "Padre Venturino Alce"</i>	
<b>Ubicazione barriera:</b>	<i>Esterno. Parcheggi.</i>	
<b>Descrizione:</b>	<i>Spazi esterni. Parcheggi</i>	
<b>Accessibilità:</b>	<i>Inaccessibile. Inaccessibile a persone su sedia a ruote per mancanza di sicurezza, autonomia e comfort a causa dell'assenza di parcheggio destinato ai disabili.</i>	
<b>Conformità:</b>	<i>Non conforme. Mancanza di parcheggio riservato a persona con disabilità.</i>  D.P.R. 503/1996, art. 10; D.M. 236/1989, artt. 3.2, 4.2.3, 8.2.3; L.R. Lombardia n. 6/1989, art. 2.2.	
<b>Interventi di messa a norma:</b>	<i>Prevedere almeno un parcheggio riservato a persona con disabilità.</i>

<b>Interventi consigliati:</b>	<i>Nessuno.</i>	
<b>Priorità:</b>	<i>Bassa</i>

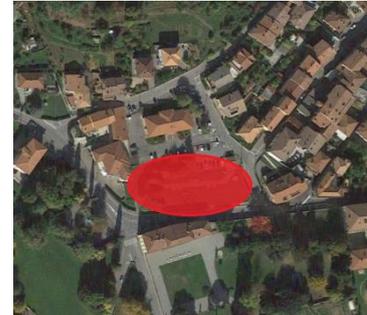
<b>Codice SPAZIO APERTO:</b>	PAR.DON	
<b>Riferimento:</b>	PAR.DON_01	
<b>Indirizzo:</b>	via Zuccala	
<b>Località:</b>	Almenno San Salvatore	
<b>Riferimenti PGT:</b>	Aree per verde pubblico.	
<b>Denominazione spazio:</b>	Parco del Donatore	
<b>Ubicazione barriera:</b>	Parco del Donatore	
<b>Descrizione:</b>	Scaletta accesso da via Gerosa	
<b>Accessibilità:</b>	Accessibilità parziale. <i>Mancanza di sicurezza e comfort per l'assenza di corrimano continuo sui lati.</i>

<b>Conformità:</b>	Non conforme. <i>Mancanza di corrimano sui lati.</i> D.P.R. 503/1996, art. 7; D.M. 236/1989, art. 4.1.10, 8.1.10; L.R. Lombardia n. 6/1989, art. 5.3.1.	
<b>Interventi di messa a norma:</b>	Posare corrimano ai lati della scala.	
<b>Interventi consigliati:</b>	Nessuno.	
<b>Priorità:</b>	Media.

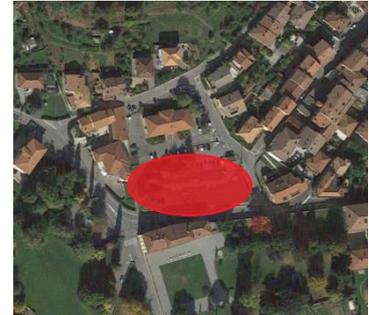
<b>Codice SPAZIO APERTO:</b>	PAR.DON	
<b>Riferimento:</b>	PAR.DON_04	
<b>Indirizzo:</b>	via Zuccala	
<b>Località:</b>	Almenno San Salvatore	
<b>Riferimenti PGT:</b>	Aree per verde pubblico.	
<b>Denominazione spazio:</b>	Parco del Donatore	
<b>Ubicazione barriera:</b>	Bagni pubblici	
<b>Descrizione:</b>	Bagni pubblici	
<b>Accessibilità:</b>	<p>Inaccessibile. Inaccessibile a disabile su sedia a ruote per mancanza di sicurezza, autonomia e comfort per assenza di maniglioni di avvicinamento al lavabo e al wc e sanitari adeguati.</p> <p>Inaccessibile a chiunque perché utilizzato come magazzino e tenuto chiuso a chiave.</p>	
<b>Conformità:</b>	<p>Non conforme. Mancanza di bagno accessibile.</p> <p>D.P.R. 503/1996, art. 8; D.M. 236/1989, artt. 4.1.6, 8.1.6; L.R. Lombardia n. 6/1989, art. 5.4.</p>	
<b>Interventi di messa a norma:</b>	<p>Prevedere almeno un servizio igienico per ogni blocco di servizi igienici, che sia accessibile alle persone su sedia a ruote.</p>

<b>Interventi consigliati:</b>	<p>I bagni possiedono già le dimensioni minime per essere adattati. Valutare attentamente la tipologia della porta di ingresso, dei sanitari, dei maniglioni e dei vari ausili da adottare.</p>	
<b>Priorità:</b>	Alta.

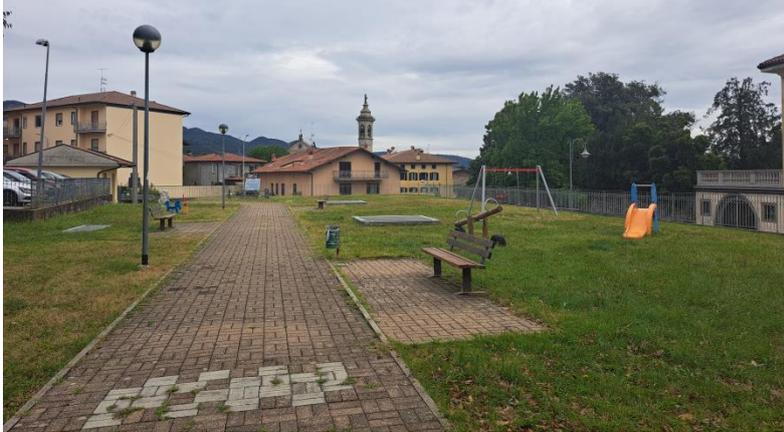
<b>Codice SPAZIO APERTO:</b>	PAR.DON
<b>Riferimento:</b>	PAR.DON_R
<b>Indirizzo:</b>	via Zuccala
<b>Località:</b>	Almenno San Salvatore
<b>Riferimenti PGT:</b>	Aree per verde pubblico.
<b>Denominazione spazio:</b>	Parco del Donatore
<b>Riepilogo criticità rilevate ed eventuali interventi di messa a norma:</b>	Manca corrimano su una scaletta di accesso da via Gerosa. I bagni pubblici sono chiusi e vengono utilizzati come deposito, al loro interno manca comunque un bagno accessibile. I giochi presenti non sono inclusivi e non c'è percorso per accedervi.
<b>Priorità:</b>	Media.

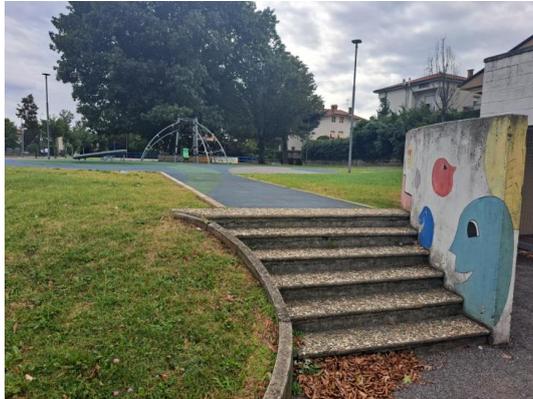
<b>Codice SPAZIO APERTO:</b>	PAR.ALP	
<b>Riferimento:</b>	PAR.ALP_01	
<b>Indirizzo:</b>	viale dei Caduti	
<b>Località:</b>	Almenno San Salvatore	
<b>Riferimenti PGT:</b>	Aree per verde pubblico.	
<b>Denominazione spazio:</b>	Parco degli Alpini	
<b>Ubicazione barriera:</b>	Parco degli Alpini	
<b>Descrizione:</b>	Scaletta verso bagni pubblici	
<b>Accessibilità:</b>	Accessibilità parziale. Mancanza di sicurezza e comfort per l'assenza di corrimano continuo sui lati.

<b>Conformità:</b>	Non conforme. Mancanza di corrimano sui lati. D.P.R. 503/1996, art. 7; D.M. 236/1989, art. 4.1.10, 8.1.10; L.R. Lombardia n. 6/1989, art. 5.3.1.	
<b>Interventi di messa a norma:</b>	Posare corrimano ai lati della scala.	
<b>Interventi consigliati:</b>	Nessuno.	
<b>Priorità:</b>	Media.

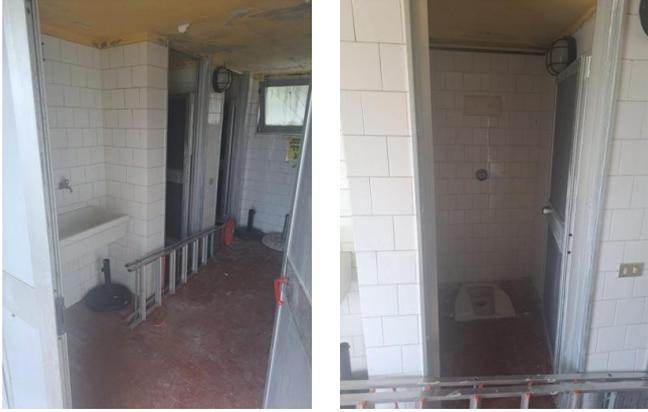
<b>Codice SPAZIO APERTO:</b>	PAR.ALP	
<b>Riferimento:</b>	PAR.ALP_02	
<b>Indirizzo:</b>	viale dei Caduti	
<b>Località:</b>	Almenno San Salvatore	
<b>Riferimenti PGT:</b>	Aree per verde pubblico.	
<b>Denominazione spazio:</b>	Parco degli Alpini	
<b>Ubicazione barriera:</b>	Bagno pubblico	
<b>Descrizione:</b>	Bagni pubblici	
<b>Accessibilità:</b>	<p>Inaccessibile. Inaccessibile a disabile su sedia a ruote per mancanza di sicurezza, autonomia e comfort per assenza di maniglioni di avvicinamento al lavabo e al wc e sanitari adeguati. Inaccessibile a chiunque per presenza di porta di larghezza 65 cm e perché mantenuto chiuso.</p>

<b>Conformità:</b>	Non conforme. Porte con larghezza < 75 cm. Mancanza di bagno accessibile.	
<b>Interventi di messa a norma:</b>	Prevedere almeno un servizio igienico per ogni blocco di servizi igienici, che sia accessibile alle persone su sedia a ruote. Sostituire la porta con altra di dimensioni adeguate.

<b>Interventi consigliati:</b>	Nessuno.	
<b>Priorità:</b>	Alta.

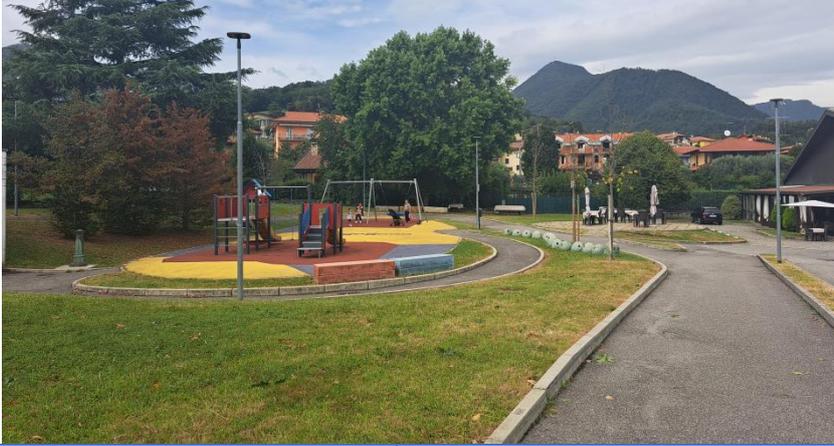
<b>Codice SPAZIO APERTO:</b>	PAR.ALP
<b>Riferimento:</b>	PAR.ALP_R
<b>Indirizzo:</b>	viale dei Caduti
<b>Località:</b>	Almenno San Salvatore
<b>Riferimenti PGT:</b>	Aree per verde pubblico.
<b>Denominazione spazio:</b>	Parco degli Alpini
<b>Riepilogo criticità rilevate ed eventuali interventi di messa a norma:</b>	Manca corrimano su una scaletta verso i bagni. I bagni pubblici sono chiusi e vengono utilizzati come deposito, al loro interno manca, comunque, un bagno accessibile.
<b>Priorità:</b>	Bassa.

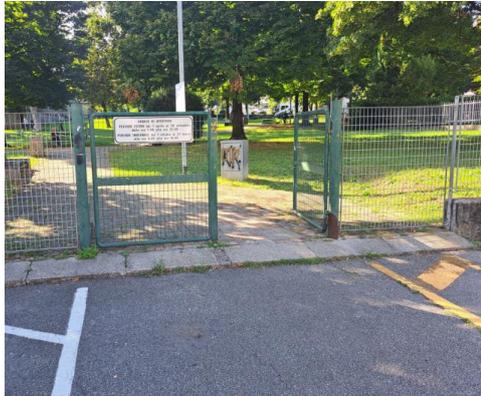
<b>Codice SPAZIO APERTO:</b>	PAR.UBE	
<b>Riferimento:</b>	PAR.UBE_01	
<b>Indirizzo:</b>	viale dei Caduti, viale Guglielmo Marconi, via della Resistenza	
<b>Località:</b>	Almenno San Salvatore	
<b>Riferimenti PGT:</b>	Aree per verde pubblico	
<b>Denominazione spazio:</b>	Parco Sant'Uberto	
<b>Ubicazione barriera:</b>	Parco Sant'Uberto	
<b>Descrizione:</b>	Ingresso da via della Resistenza	
<b>Accessibilità:</b>	<p>Accessibilità parziale. Inaccessibile a persona su sedia a ruote per mancanza di sicurezza, autonomia e comfort per presenza di soglia di 5 cm all'ingresso accanto a parcheggio disabili.</p>	
<b>Conformità:</b>	<p>Non conforme. Presenza di soglia &gt; 2,5 cm.</p> <p>D.P.R. 503/1996, art. 4; D.M. 236/1989, art. 4.2.1, 8.2.1; L.R. Lombardia n. 6/1989, art. 2.1.1.</p>	
<b>Interventi di messa a norma:</b>	Eliminare o ridurre soglia.	
<b>Interventi consigliati:</b>	Nessuno.	
<b>Priorità:</b>	Media.

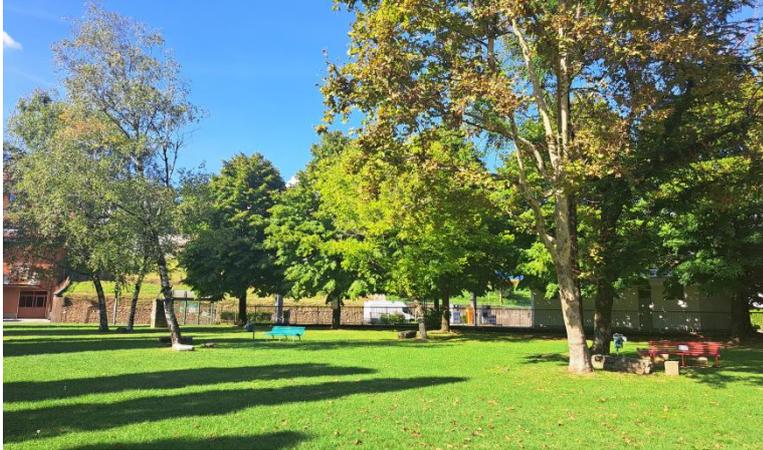
<b>Codice SPAZIO APERTO:</b>	PAR.UBE
<b>Riferimento:</b>	PAR.UBE_R
<b>Indirizzo:</b>	viale dei Caduti, viale Guglielmo Marconi, via della Resistenza
<b>Località:</b>	Almenno San Salvatore
<b>Riferimenti PGT:</b>	Aree per verde pubblico
<b>Denominazione spazio:</b>	Parco Sant'Uberto
<b>Riepilogo criticità rilevate ed eventuali interventi di messa a norma:</b>	È presente una soglia di 5 cm all'ingresso da via della Resistenza. Le panchine sono posizionate nel prato senza adeguato spazio laterale di accostamento.
<b>Priorità:</b>	Bassa

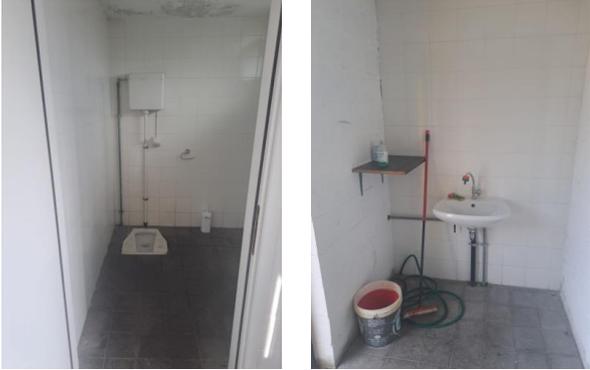
<b>Codice SPAZIO APERTO:</b>	PAR.MER	
<b>Riferimento:</b>	PAR.MER_01	
<b>Indirizzo:</b>	via Postico	
<b>Località:</b>	Almenno San Salvatore	
<b>Riferimenti PGT:</b>	Aree per verde pubblico.	
<b>Denominazione spazio:</b>	Parco pubblico	
<b>Ubicazione barriera:</b>	Bagno pubblico	
<b>Descrizione:</b>	Bagno pubblico	
<b>Accessibilità:</b>	<p>Inaccessibile. Inaccessibile a disabile su sedia a ruote per mancanza di sicurezza, autonomia e comfort per assenza di maniglioni di avvicinamento al lavabo e al wc e sanitari adeguati. Inaccessibile a chiunque perché tenuto chiuso a chiave.</p>

<b>Conformità:</b>	<p>Non conforme. Mancanza di bagno accessibile.</p> <p>D.P.R. 503/1996, art. 8; D.M. 236/1989, artt. 4.1.1, 8.1.1, 4.1.6, 8.1.6; L.R. Lombardia n. 6/1989, art. 5.4, 5.6.</p>	
<b>Interventi di messa a norma:</b>	Prevedere almeno un servizio igienico per ogni blocco di servizi igienici, che sia accessibile alle persone su sedia a ruote.

<b>Interventi consigliati:</b>	I bagni possiedono già le dimensioni minime per essere adattati. Valutare attentamente la tipologia della porta di ingresso, dei sanitari, dei maniglioni e dei vari ausili da adottare.	
<b>Priorità:</b>	Alta.
