**CITTA' DI ALMENNO SAN SALVATORE**  
Provincia di Bergamo

Piano per l'Eliminazione delle Barriere Architettoniche

**SCHEDE DI RILIEVO, ANALISI E PROGETTO**

Febbraio 2024 - Rev. Aprile 2024

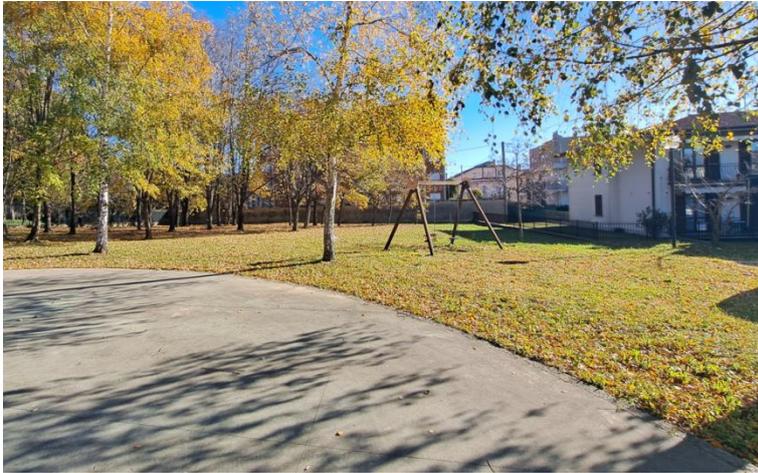
<b>Codice SPAZIO APERTO:</b>	PAR.MER	
<b>Riferimento:</b>	PAR.MER_02	
<b>Indirizzo:</b>	via Postico	
<b>Località:</b>	Almenno San Salvatore	
<b>Riferimenti PGT:</b>	Aree per verde pubblico.	
<b>Denominazione spazio:</b>	Parco pubblico	
<b>Ubicazione barriera:</b>	Parco pubblico	
<b>Descrizione:</b>	Altalene	
<b>Accessibilità:</b>	<p>Accessibilità parziale. Inaccessibile a disabile su sedia a ruote per mancanza di sicurezza, autonomia e comfort per impossibilità di avvicinarsi e utilizzare i giochi.</p>	
<b>Conformità:</b>	<p>Non conforme. Mancanza di giochi inclusivi e percorsi di accesso agli stessi.</p> <p>D.P.R. 503/1996, art. 9; D.M. 236/1989, art. 4.2; L.R. Lombardia n. 6/1989, art. 2, 6.2.</p>	
<b>Interventi di messa a norma:</b>	Prevedere giochi accessibili e percorsi per raggiungerli.	
<b>Interventi consigliati:</b>	Nessuno.	
<b>Priorità:</b>	Media.

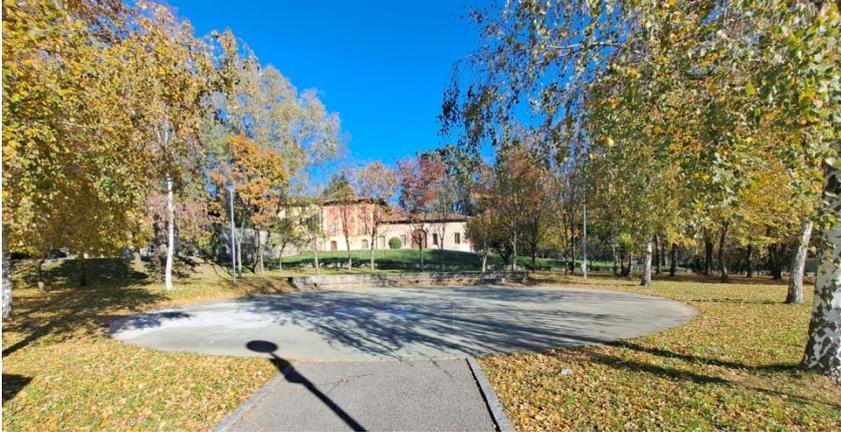
<b>Codice SPAZIO APERTO:</b>	PAR.MER
<b>Riferimento:</b>	PAR.MER_R
<b>Indirizzo:</b>	via Postico
<b>Località:</b>	Almenno San Salvatore
<b>Riferimenti PGT:</b>	Aree per verde pubblico.
<b>Denominazione spazio:</b>	Parco pubblico
<b>Riepilogo criticità rilevate ed eventuali interventi di messa a norma:</b>	<i>I bagni pubblici sono chiusi a chiave, al loro interno manca comunque un bagno accessibile. I giochi presenti non sono inclusivi e non c'è percorso per accedervi.</i>
<b>Priorità:</b>	Alta

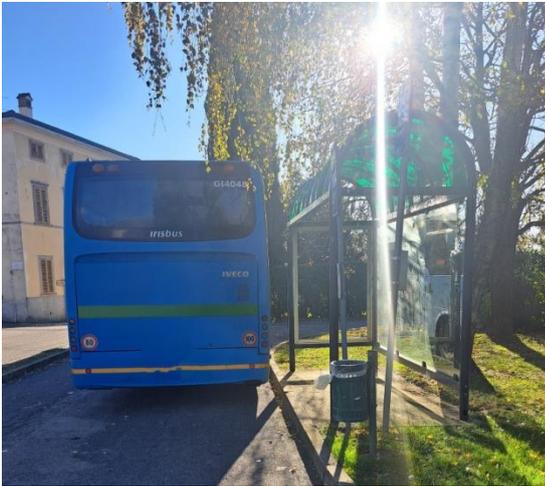
<b>Codice PERCORSO:</b>	PER_01
<b>Riferimento:</b>	FER_01
<b>Indirizzo:</b>	via Gaetano Buttinoni
<b>Località:</b>	Almenno San Salvatore

<b>Descrizione:</b>	Fermata autobus.	
<b>Accessibilità:</b>	Accessibilità parziale. Fermata autobus inaccessibile a disabile su sedia a ruote per mancanza di sicurezza, autonomia e comfort a causa dell'impossibilità di posizionarsi sotto la pensilina per la presenza di gradino di accesso. Inaccessibile alle persone non vedenti o ipovedenti per mancanza di sicurezza, autonomia e comfort perché non sono in grado di percepire la presenza della fermata e il punto in cui accedere all'autobus con il conseguente il rischio di investimento.

<b>Conformità:</b>	Non conforme. Fermata autobus inaccessibile. Mancanza di segnalazioni tattili per ciechi. Mancanza di spazio per ruotare la carrozzina e presenza di gradino.  D.P.R. 503/1996, art. 4; D.M. 236/1989, art. 4.2; L.R. Lombardia n. 6/1989, art. 3.2.1.	
<b>Interventi di messa a norma:</b>	Segnalare la fermata dell'autobus con segnaletica tattile a pavimento evidenziata con variazioni cromatiche per non vedenti o ipovedenti. Prevedere rampa per accesso alla pensilina e idoneo spazio di attesa dell'autobus, anche per disabile su sedia a ruote.

<b>Interventi consigliati:</b>	Nessuno.	
<b>Priorità:</b>	Alta.

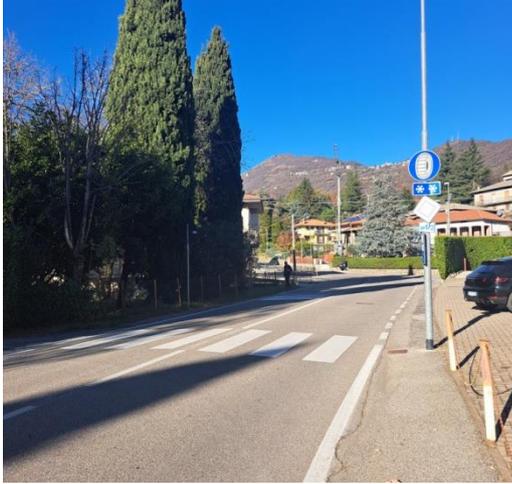
<b>Codice PERCORSO:</b>	PER_01
<b>Riferimento:</b>	ATTR_01
<b>Indirizzo:</b>	via Gaetano Buttinoni
<b>Località:</b>	Almenno San Salvatore

<b>Descrizione:</b>	Attraversamento pedonale.	
<b>Accessibilità:</b>	Inaccessibilità. Inaccessibile a chiunque per mancanza di marciapiedi o percorso pedonale oltre l'attraversamento pedonale. Inaccessibile a chiunque per mancanza di segnaletica su palo dell'attraversamento e di illuminazione dello stesso.

<b>Conformità:</b>	Non conforme. Mancanza di marciapiedi o percorso pedonale. Mancanza segnaletica su palo. Mancanza di illuminazione.  D.P.R. 503/1996, art. 6, D.M. 236/1989, art. 4.2.1; D.Lgs. 285/1992, art.38; D.P.R. 495/1992, art. 145.	
<b>Interventi di messa a norma:</b>	Prevedere percorso pedonale sicuro o marciapiedi. Installare segnaletica su palo e illuminazione.	
<b>Interventi consigliati:</b>	Nessuno	
<b>Priorità:</b>	Alta

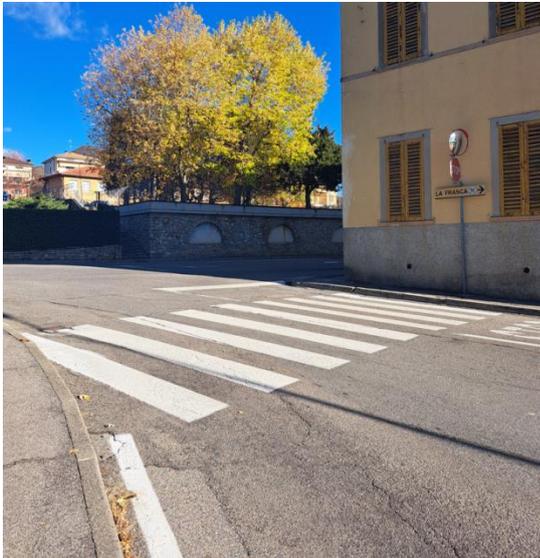
<b>Codice PERCORSO:</b>	PER_01
<b>Riferimento:</b>	ATTR_02
<b>Indirizzo:</b>	via Roma
<b>Località:</b>	Almenno San Salvatore

<b>Descrizione:</b>	Attraversamento pedonale.	
<b>Accessibilità:</b>	Inaccessibilità. Inaccessibile per le persone non vedenti o ipovedenti per mancanza di sicurezza, autonomia e comfort per la difficoltà di individuare l'intersezione tra il percorso pedonale e l'attraversamento e per la presenza gradino sul raccordo con marciapiedi.

<b>Conformità:</b>	Non conforme. Presenza di gradino sull'accesso al marciapiedi. Mancanza di segnaletica tattile che indica l'attraversamento alle persone non vedenti.  D.P.R. 503/1996, art. 6, D.M. 236/1989, art. 4.2.1; D.Lgs. 285/1992, art.38; D.P.R. 495/1992, art. 145.	
<b>Interventi di messa a norma:</b>	Sistemare raccordo tra attraversamento e marciapiedi, prevedere segnaletica idonea a persone non vedenti.	
<b>Interventi consigliati:</b>	Valutare lo spostamento dell'attraversamento in un punto con maggiore visibilità.	
<b>Priorità:</b>	Media

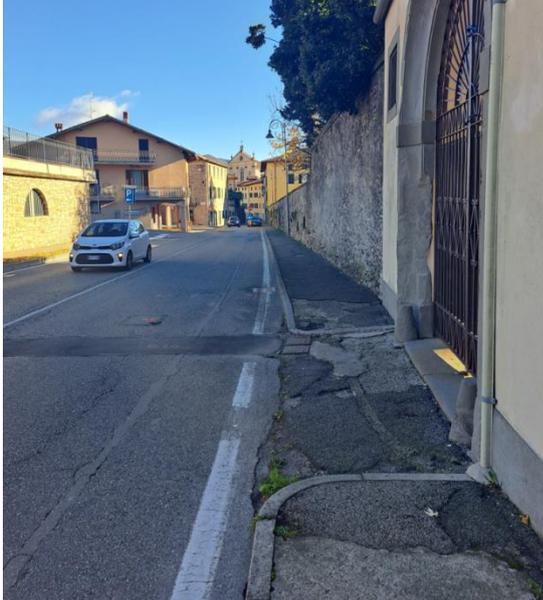
<b>Codice PERCORSO:</b>	PER_01
<b>Riferimento:</b>	MARC_02
<b>Indirizzo:</b>	via Gerosa
<b>Località:</b>	Almenno San Salvatore

<b>Descrizione:</b>	Ingresso carrale su marciapiede.	
<b>Accessibilità:</b>	<p>Accessibilità parziale. <i>Inaccessibile a disabile su sedia a ruote per mancanza di sicurezza, autonomia e comfort per pavimentazione dissestata. Inaccessibile a non vedenti o ipovedenti per mancanza di segnaletica tattile che segnali le rampe di raccordo del marciapiedi con gli accessi carrali.</i></p>	
<b>Conformità:</b>	<p>Non conforme. <i>Marciapiede con pavimentazione dissestata. Mancanza di segnaletica tattile per ciechi e ipovedenti.</i></p> <p>D.P.R. 503/1996, art. 5; D.M. 236/1989, art. 4.2; D.lgs. 285/1992, art. 3.</p>	
<b>Interventi di messa a norma:</b>	Ripristinare pavimentazione. Prevedere idonea segnaletica per ciechi e ipovedenti.	
<b>Interventi consigliati:</b>	Nessuno	
<b>Priorità:</b>	Alta

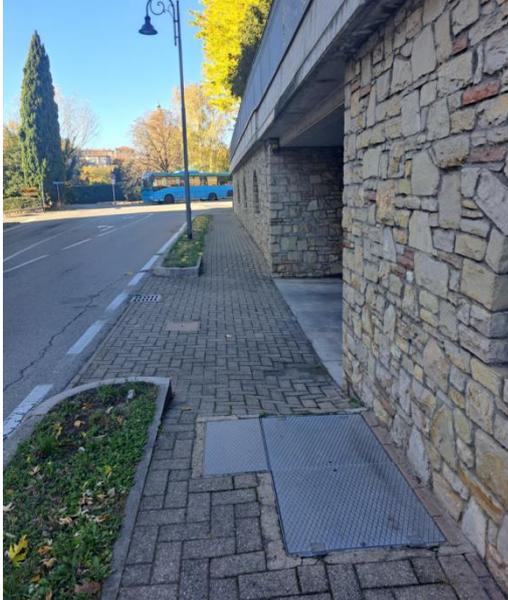
<b>Codice PERCORSO:</b>	PER_01
<b>Riferimento:</b>	MARC_03
<b>Indirizzo:</b>	via Gerosa
<b>Località:</b>	Almenno San Salvatore

<b>Descrizione:</b>	Ingresso carrale su marciapiede.	
<b>Accessibilità:</b>	<p>Accessibilità parziale. Inaccessibile a disabile su sedia a ruote per mancanza di sicurezza, autonomia e comfort per rampe di raccordo con accesso carrale con pendenza elevata in alcuni punti. Inaccessibile a non vedenti o ipovedenti per mancanza di segnaletica tattile che segnali le rampe di raccordo del marciapiedi con l'accesso carrale.</p>

<b>Conformità:</b>	<p>Non conforme. Marciapiede con rampe a pendenza elevata. Mancanza di segnaletica tattile per ciechi e ipovedenti.</p> <p>D.P.R. 503/1996, art. 5; D.M. 236/1989, art. 4.2; D.lgs. 285/1992, art. 3.</p>	
<b>Interventi di messa a norma:</b>	<p>Ridurre pendenza rampe raccordo nei punti di maggior pendenza. Prevedere idonea segnaletica per ciechi e ipovedenti.</p>	
<b>Interventi consigliati:</b>	<p>Nessuno</p>	
<b>Priorità:</b>	<p>Alta</p>

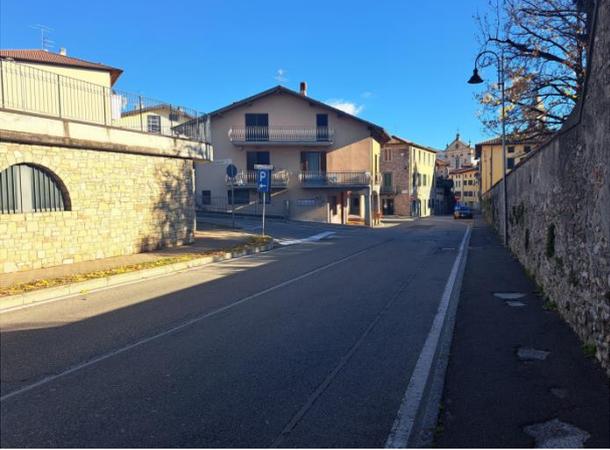
<b>Codice PERCORSO:</b>	PER_01
	<b>Riferimento:</b>	ATTR_03
	<b>Indirizzo:</b>	via Gerosa
<b>Località:</b>	Almenno San Salvatore	
<b>Descrizione:</b>	Mancanza attraversamento pedonale	
<b>Accessibilità:</b>	Inaccessibile. Inaccessibile a chiunque per mancanza di sicurezza per assenza attraversamento pedonale su via Gerosa.

<b>Conformità:</b>	Non conforme. Mancanza di attraversamento pedonale. D.P.R. 503/1996, art. 6, D.M. 236/1989, art. 4.2.1; D.Lgs. 285/1992, art.38; D.P.R. 495/1992, art. 145.	
<b>Interventi di messa a norma:</b>	Prevedere attraversamento pedonale.	
<b>Interventi consigliati:</b>	Nessuno	
<b>Priorità:</b>	Media

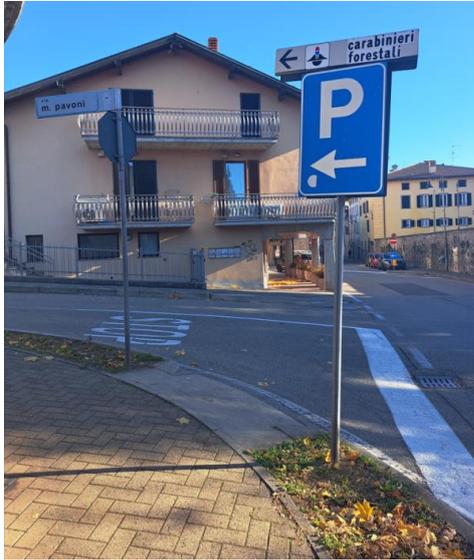
<b>Codice PERCORSO:</b>	PER_01
<b>Riferimento:</b>	MARC_04
<b>Indirizzo:</b>	via Gerosa - via Pavoni
<b>Località:</b>	Almenno San Salvatore

<b>Descrizione:</b>	Marciapiede.	
<b>Accessibilità:</b>	Accessibilità parziale. Inaccessibile a chiunque per mancanza di sicurezza, autonomia e comfort per presenza di rampetta di raccordo tra marciapiedi e strada, senza attraversamento.

<b>Conformità:</b>	Non conforme. Marciapiede con rampette su incrocio stradale senza attraversamento. D.P.R. 503/1996, art. 5; D.M. 236/1989, art. 4.2; D.lgs. 285/1992, art. 3.	
<b>Interventi di messa a norma:</b>	Eliminare raccordo tra marciapiedi e strada.	
<b>Interventi consigliati:</b>	Nessuno	
<b>Priorità:</b>	Media

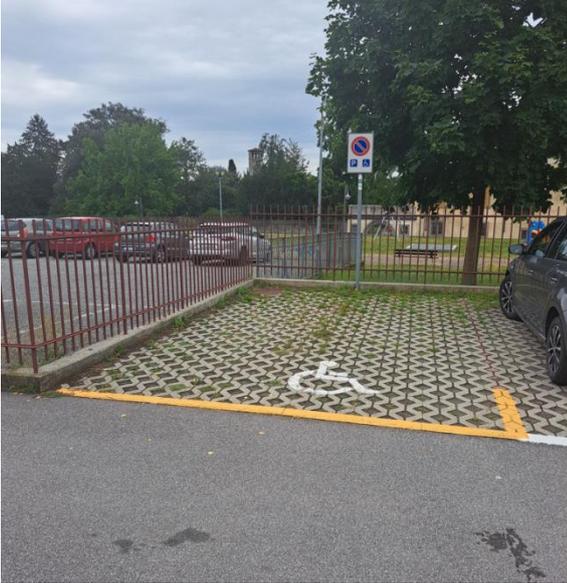
<b>Codice PERCORSO:</b>	PER_01
	<b>Riferimento:</b>	PARCH_01
	<b>Indirizzo:</b>	via Zuccala
<b>Località:</b>	Almenno San Salvatore	
<b>Descrizione:</b>	Parcheggio.	
<b>Accessibilità:</b>	Accessibilità parziale. Accessibile con difficoltà per mancanza di comfort per la presenza di pavimentazione che può creare rischio di inciampo.

<b>Conformità:</b>	Non conforme. Pavimentazione che può creare ostacolo. D.P.R. 503/1996, art. 16; D.M. 236/1989, artt. 4.2.2, 8.2.2; L.R. Lombardia n. 6/1989, art. 2.1	
<b>Interventi di messa a norma:</b>	Prevedere diversa pavimentazione nei parcheggi.	
<b>Interventi consigliati:</b>	Nessuno	
<b>Priorità:</b>	Media

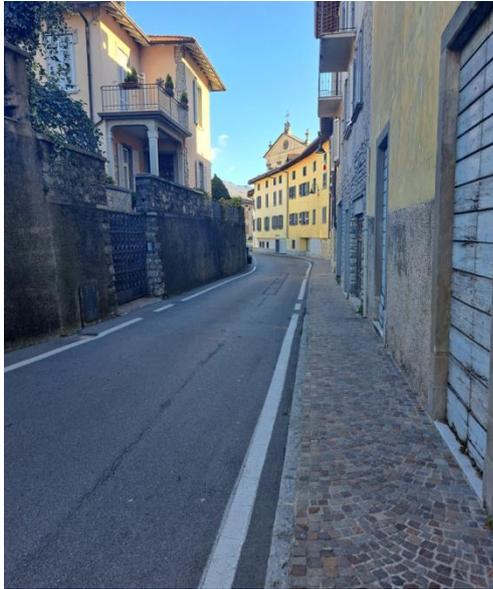
<b>Codice PERCORSO:</b>	PER_01
<b>Riferimento:</b>	MARC_05
<b>Indirizzo:</b>	via della Libertà
<b>Località:</b>	Almenno San Salvatore

<b>Descrizione:</b>	Serie di ingressi carrali su marciapiedi.	
<b>Accessibilità:</b>	Accessibilità parziale. Inaccessibile a non vedenti o ipovedenti per mancanza di segnaletica tattile che segnali le rampe di raccordo del marciapiedi con gli accessi carrali.

<b>Conformità:</b>	Non conforme. Mancanza di segnaletica tattile per ciechi e ipovedenti.  D.P.R. 503/1996, art. 5; D.M. 236/1989, art. 4.2; D.lgs. 285/1992, art. 3.	
<b>Interventi di messa a norma:</b>	Prevedere idonea segnaletica per ciechi e ipovedenti.	
<b>Interventi consigliati:</b>	Nessuno.	
<b>Priorità:</b>	Media.

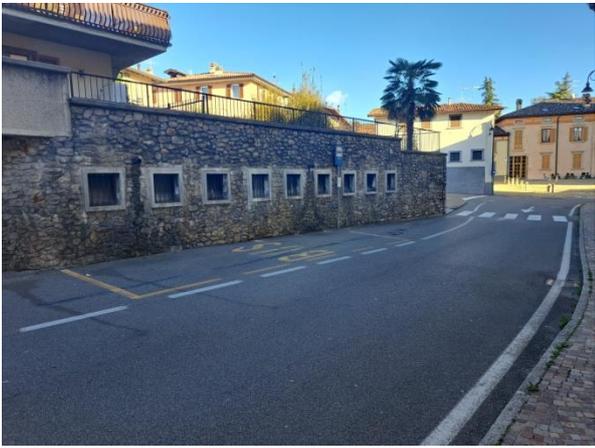
<b>Codice PERCORSO:</b>	PER_01
	<b>Riferimento:</b>	FER_02
	<b>Indirizzo:</b>	via della Libertà
	<b>Località:</b>	Almenno San Salvatore
<b>Descrizione:</b>	Fermata autobus.	
<b>Accessibilità:</b>	Accessibilità parziale. <i>Inaccessibile alle persone non vedenti o ipovedenti per mancanza di sicurezza, autonomia e comfort perché non sono in grado di percepire la presenza della fermata e il punto in cui accedere all'autobus con il conseguente il rischio di investimento. Inaccessibile a chiunque per assenza di area di sosta per attesa autobus protetta.</i>

<b>Conformità:</b>	Non conforme. <i>Mancanza di adeguata area di sosta per attesa autobus.</i>	
<b>Interventi di messa a norma:</b>	<i>D.P.R. 503/1996, art. 4; D.M. 236/1989, art. 4.2; L.R. Lombardia n. 6/1989, art. 3.2.1. Prevedere area di sosta sicura coperta per attesa autobus. Segnalare la fermata dell'autobus con segnaletica tattile a pavimento evidenziata con variazioni cromatiche per non vedenti o ipovedenti.</i>

<b>Interventi consigliati:</b>	<i>Si consiglia di realizzare isola pedonale a protezione della fermata.</i>	
<b>Priorità:</b>	Alta

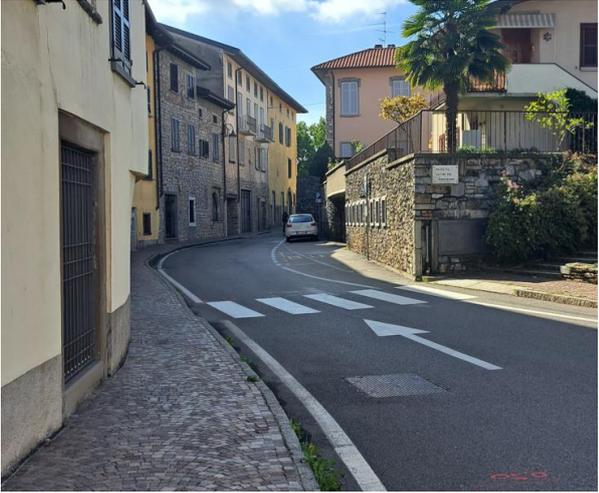
<b>Codice PERCORSO:</b>	PER_01
	<b>Riferimento:</b>	ATTR_04
	<b>Indirizzo:</b>	via della Libertà
	<b>Località:</b>	Almenno San Salvatore
<b>Descrizione:</b>	Attraversamento pedonale.	
<b>Accessibilità:</b>	<p>Inaccessibile. Inaccessibile per le persone non vedenti o ipovedenti per mancanza di sicurezza, autonomia e comfort per la difficoltà di individuare l'intersezione tra il percorso pedonale e l'attraversamento. Inaccessibile a chiunque per mancanza di illuminazione.</p>

<b>Conformità:</b>	<p>Non conforme. Mancanza di segnaletica tattile che indica l'attraversamento alle persone non vedenti. Mancanza di illuminazione.</p> <p>D.P.R. 503/1996, art. 6, D.M. 236/1989, art. 4.2.1; D.Lgs. 285/1992, art.38; D.P.R. 495/1992, art. 145.</p>	
<b>Interventi di messa a norma:</b>	<p>Segnalare l'attraversamento con segnaletica tattile a pavimento evidenziata con variazioni cromatiche per non vedenti o ipovedenti. Installare illuminazione.</p>

<b>Interventi consigliati:</b>	Nessuno	
<b>Priorità:</b>	Alta

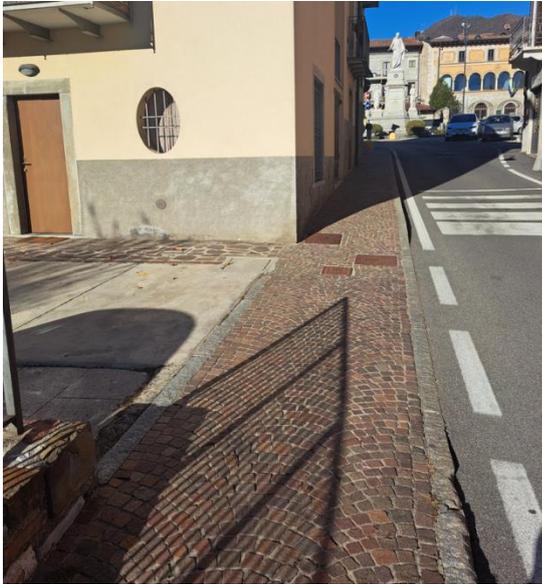
<b>Codice PERCORSO:</b>	PER_01
<b>Riferimento:</b>	MARC_06
<b>Indirizzo:</b>	via della Libertà
<b>Località:</b>	Almenno San Salvatore

<b>Descrizione:</b>	<i>Ingresso carrale su marciapiedi.</i>	
<b>Accessibilità:</b>	<i>Accessibilità parziale. Inaccessibile a non vedenti o ipovedenti per mancanza di segnaletica tattile che segnali le rampe di raccordo del marciapiedi con l'accesso carrale.</i>

<b>Conformità:</b>	<p>Non conforme. <i>Mancanza di segnaletica tattile per ciechi e ipovedenti.</i></p> <p>D.P.R. 503/1996, art. 5; D.M. 236/1989, art. 4.2; D.lgs. 285/1992, art. 3.</p>	
<b>Interventi di messa a norma:</b>	<i>Prevedere idonea segnaletica per ciechi e ipovedenti.</i>	
<b>Interventi consigliati:</b>	<i>Nessuno.</i>	
<b>Priorità:</b>	<i>Media.</i>

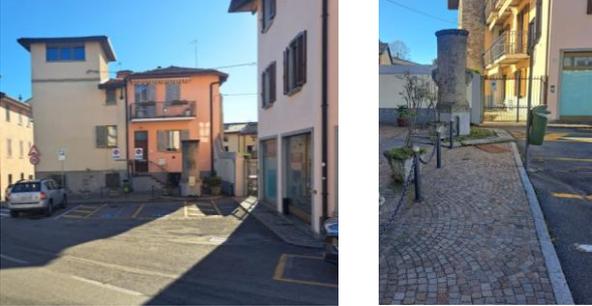
<b>Codice PERCORSO:</b>	PER_01
		<b>Riferimento:</b>	PARCH_02
		<b>Indirizzo:</b>	Piazza San Salvatore
		<b>Località:</b>	Almenno San Salvatore
<b>Descrizione:</b>	Parcheggio disabili		
<b>Accessibilità:</b>	<p>Inaccessibilità. Parcheggio non accessibile a disabile su sedia a ruote per mancanza di sicurezza, autonomia e comfort per assenza collegamento tra area zebraata e percorso pedonale.</p>

<b>Conformità:</b>	<p>Non conforme. Nel parcheggio disabile manca un percorso sicuro per accesso al marciapiedi.</p> <p>D.P.R. 503/1996, art. 10; D.M. 236/1989, art. 4.2.3; L.R. Lombardia n. 6/1989, art. 22..</p>		
<b>Interventi di messa a norma:</b>	Prevedere raccordo tra parcheggio disabili e marciapiedi.		
<b>Interventi consigliati:</b>	Nessuno.		
<b>Priorità:</b>	Alta.

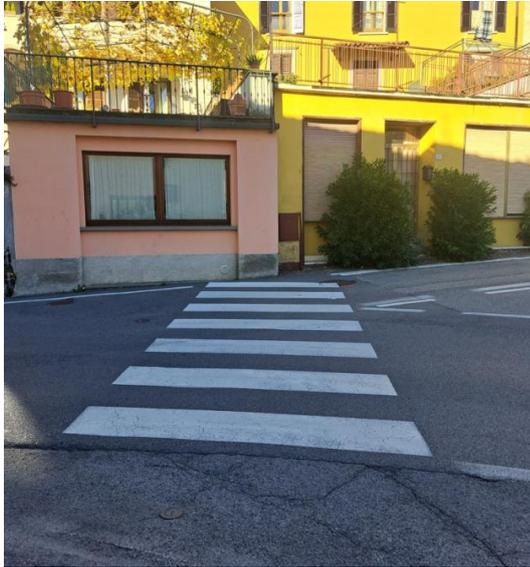
<b>Codice PERCORSO:</b>	PER_01
<b>Riferimento:</b>	ATTR_05
<b>Indirizzo:</b>	Piazza San Salvatore
<b>Località:</b>	Almenno San Salvatore

<b>Descrizione:</b>	Attraversamento pedonale.	
<b>Accessibilità:</b>	Inaccessibilità. Inaccessibile a chiunque per mancanza di marciapiedi o percorso pedonale sui lati dell'attraversamento pedonale.

<b>Conformità:</b>	Non conforme. Mancanza di marciapiedi o percorso pedonale sui lati dell'attraversamento. D.P.R. 503/1996, art. 6, D.M. 236/1989, art. 4.2.1; D.Lgs. 285/1992, art.38; D.P.R. 495/1992, art. 145.	
<b>Interventi di messa a norma:</b>	Prevedere percorso pedonale sicuro o marciapiedi su entrambe i lati dell'attraversamento.	
<b>Interventi consigliati:</b>	Nessuno.	
<b>Priorità:</b>	Alta.

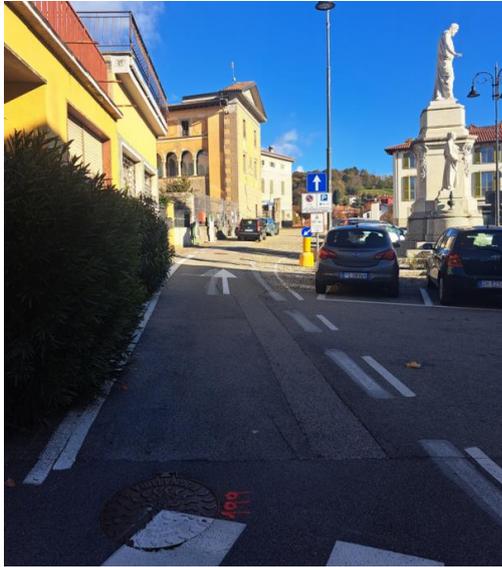
<b>Codice PERCORSO:</b>	PER_01
<b>Riferimento:</b>	PED_01
<b>Indirizzo:</b>	Piazza San Salvatore
<b>Località:</b>	Almenno San Salvatore

<b>Descrizione:</b>	Percorso pedonale.	
<b>Accessibilità:</b>	Inaccessibilità. <i>Inaccessibile a chiunque per mancanza di marciapiedi o percorso pedonale oltre l'attraversamento.</i>

<b>Conformità:</b>	Non conforme. <i>Mancanza di marciapiedi o percorso pedonale di collegamento.</i> D.P.R. 503/1996, art. 6; D.M. 236/1989, art. 4.2.1; D.Lgs. 285/1992, art. 40; D.P.R. 495/1992, art. 145.	
<b>Interventi di messa a norma:</b>	Prevedere percorso pedonale sicuro o marciapiedi.	
<b>Interventi consigliati:</b>	Nessuno	
<b>Priorità:</b>	Alta

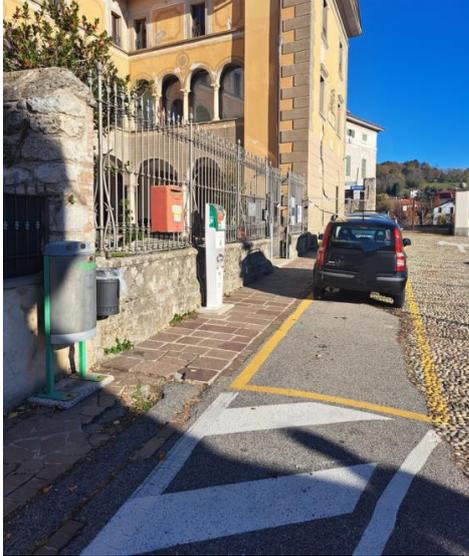
<b>Codice PERCORSO:</b>	PER_01
<b>Riferimento:</b>	PED_02
<b>Indirizzo:</b>	Piazza San Salvatore
<b>Località:</b>	Almenno San Salvatore

<b>Descrizione:</b>	Passaggio pedonale.	
<b>Accessibilità:</b>	<p>Accessibilità parziale. Inaccessibile per le persone non vedenti o ipovedenti per mancanza di sicurezza e autonomia in particolare per la presenza di ostacoli non segnalati lungo il marciapiedi a raso. Inaccessibile a chiunque per la presenza di pavimentazione dissestata.</p>	
<b>Conformità:</b>	<p>Non conforme. Arredo urbano che crea ostacolo. Pavimentazione dissestata.</p> <p>D.P.R. 503/1996, art. 9; D.M. 236/1989 - art. 4.2.1</p>	
<b>Interventi di messa a norma:</b>	<p>Sistemare pavimentazione. Spostare arredo urbano in modo che non crei ostacolo oppure segnalare gli ostacoli anche alle persone cieche o ipovedenti.</p>	
<b>Interventi consigliati:</b>	<p>Nessuno.</p>	
<b>Priorità:</b>	<p>Media.</p>

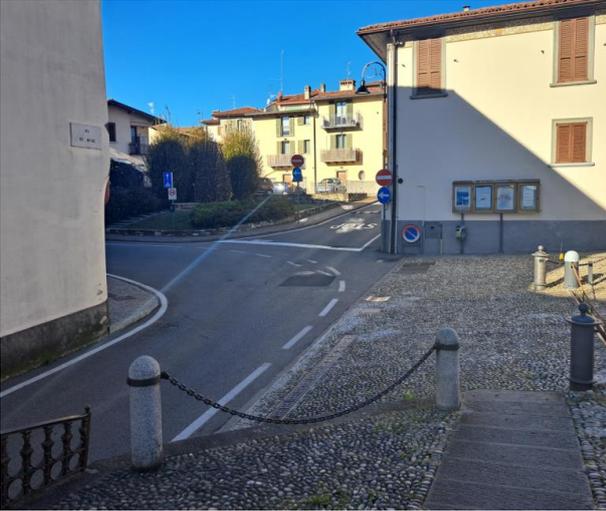
<b>Codice PERCORSO:</b>	PER_01
	<b>Riferimento:</b>	INT_01
	<b>Indirizzo:</b>	via della Libertà – via XXV Aprile
<b>Località:</b>	Almenno San Salvatore	
<b>Descrizione:</b>	Intersezione via della Libertà – via XXV Aprile	
<b>Accessibilità:</b>	Inaccessibile. Inaccessibile a chiunque per mancanza di sicurezza a causa dell'assenza di marciapiedi o percorso pedonale accessibile per l'accesso alla chiesa parrocchiale.

<b>Conformità:</b>	Non conforme. Mancanza di percorsi pedonali adeguati. D.P.R. 503/1996, art. 6; D.M. 236/1989, art. 4.2.1; D.Lgs. 285/1992, art. 40; D.P.R. 495/1992, art. 145.	
<b>Interventi di messa a norma:</b>	Va riconfigurato l'incrocio con particolare attenzione ai percorsi pedonali.	
<b>Interventi consigliati:</b>	Nessuno.	
<b>Priorità:</b>	Alta.

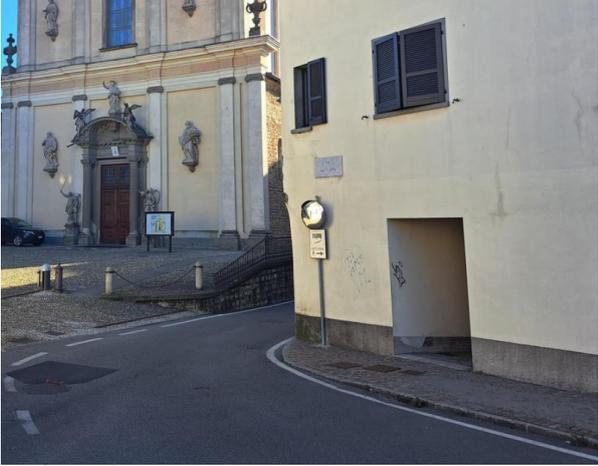
<b>Codice PERCORSO:</b>	PER_01
	<b>Riferimento:</b>	PED_03
	<b>Indirizzo:</b>	via della Libertà
<b>Località:</b>	Almenno San Salvatore	
<b>Descrizione:</b>	Percorso pedonale.	
<b>Accessibilità:</b>	Accessibilità parziale. <i>Accessibilità parziale per assenza di segnaletica che indichi percorso pedonale sicuro e accessibile attraverso il portico.</i>

<b>Conformità:</b>	Non conforme. <i>Mancanza di segnaletica informativa.</i> D.P.R. 503/1996, art. 17; D.M. 236/1989, art. 4.3, 4.2.1; D.Lgs. 285/1992; D.P.R. 495/1992.	
<b>Interventi di messa a norma:</b>	<i>Prevedere segnaletica informativa.</i>	
<b>Interventi consigliati:</b>	Nessuno.	
<b>Priorità:</b>	Media.

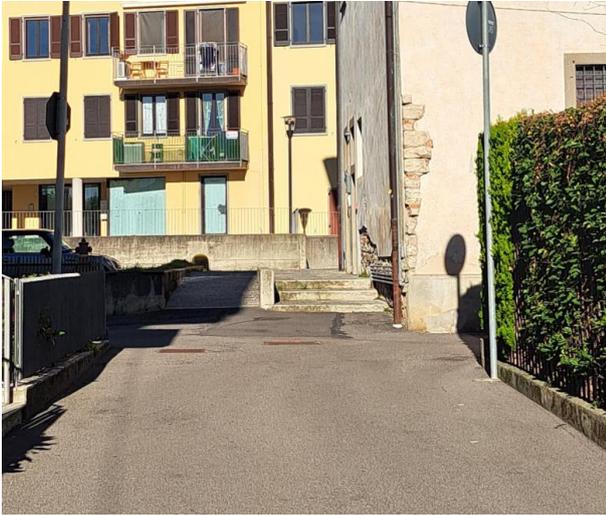
<b>Codice PERCORSO:</b>	PER_01
	<b>Riferimento:</b>	SCA_01
	<b>Indirizzo:</b>	via Galzano
	<b>Località:</b>	Almenno San Salvatore
<b>Descrizione:</b>	Scaletta e rampa accesso piazza "biblioteca"	
<b>Accessibilità:</b>	<p>Accessibilità parziale. Accessibile con difficoltà a disabile su sedia a ruote per mancanza di autonomia e comfort a causa di rampa con pendenza elevata e mancanza di corrimano su rampa e scala.</p>

<b>Conformità:</b>	<p>Non conforme. Pendenza rampa &gt; 7% e mancanza corrimano.</p> <p>D.P.R. 503/1996, art. 13; D.M. 236/1989, artt. 3.2, 4.1.10, 8.1.10, 4.1.11, 8.1.11; L.R. Lombardia n. 6/1989, art. 2.1.2.</p>	
<b>Interventi di messa a norma:</b>	Adeguare pendenza della rampa alla normativa e posare corrimano.	
<b>Interventi consigliati:</b>	Nessuno.	
<b>Priorità:</b>	Alta.

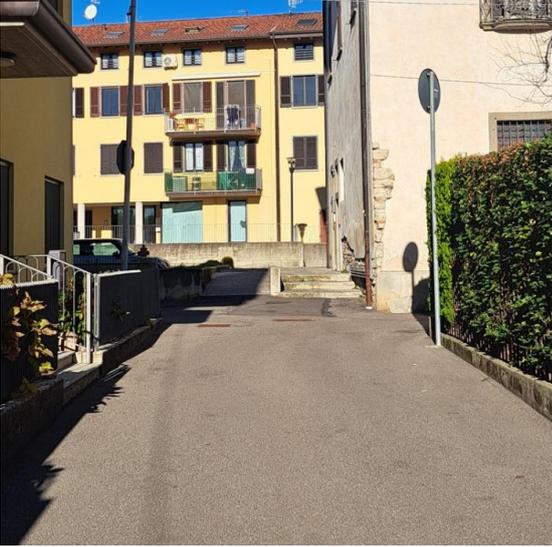
<b>Codice PERCORSO:</b>	PER_01
	<b>Riferimento:</b>	PED_04
	<b>Indirizzo:</b>	via Galzano
<b>Località:</b>	Almenno San Salvatore	
<b>Descrizione:</b>	Passaggio pedonale.	
<b>Accessibilità:</b>	Inaccessibilità. <i>Inaccessibile a chiunque per mancanza di marciapiedi o percorso pedonale.</i>

<b>Conformità:</b>	Non conforme. <i>Mancanza di marciapiedi o percorso pedonale di collegamento.</i> D.P.R. 503/1996, art. 6; D.M. 236/1989, art. 4.2.1; D.Lgs. 285/1992; D.P.R. 495/1992.	
<b>Interventi di messa a norma:</b>	Prevedere percorso pedonale sicuro o marciapiedi.	
<b>Interventi consigliati:</b>	Nessuno.	
<b>Priorità:</b>	Alta.

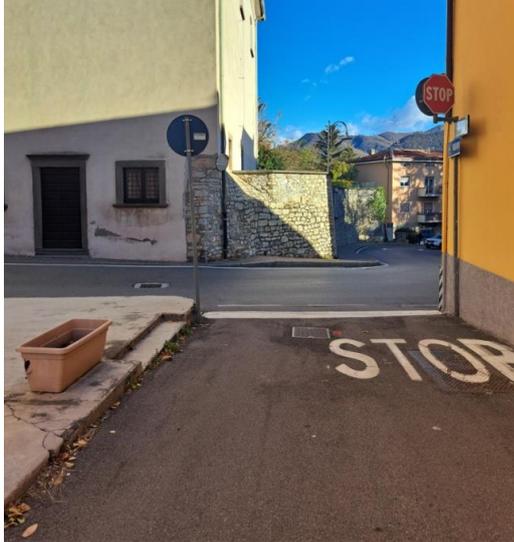
<b>Codice PERCORSO:</b>	PER_01
<b>Riferimento:</b>	PED_05
<b>Indirizzo:</b>	via Galzano
<b>Località:</b>	Almenno San Salvatore

<b>Descrizione:</b>	Passaggio pedonale.	
<b>Accessibilità:</b>	Inaccessibilità. <i>Inaccessibile a chiunque per mancanza di marciapiedi o percorso pedonale.</i>

<b>Conformità:</b>	Non conforme. <i>Mancanza di marciapiedi o percorso pedonale di collegamento.</i> D.P.R. 503/1996, art. 6; D.M. 236/1989, art. 4.2.1; D.Lgs. 285/1992; D.P.R. 495/1992.	
<b>Interventi di messa a norma:</b>	<i>Prevedere percorso pedonale sicuro o marciapiedi.</i>	
<b>Interventi consigliati:</b>	Nessuno.	
<b>Priorità:</b>	Alta.

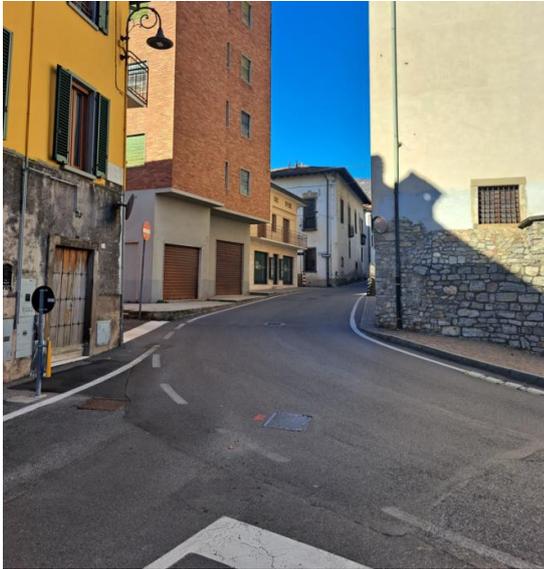
<b>Codice PERCORSO:</b>	PER_01
<b>Riferimento:</b>	INT_02
<b>Indirizzo:</b>	via Galzano – viale G. Marconi
<b>Località:</b>	Almenno San Salvatore

<b>Descrizione:</b>	Intersezione via Galzano – viale G. Marconi – via XXV Aprile – via Vignola	
<b>Accessibilità:</b>	Inaccessibile. <i>Inaccessibile a chiunque per mancanza di sicurezza per assenza attraversamento pedonale all'intersezione delle vie.</i>

<b>Conformità:</b>	Non conforme. <i>Mancanza attraversamento pedonale.</i>  D.P.R. 503/1996, art. 6, D.M. 236/1989, art. 4.2.1; D.Lgs. 285/1992, art.38; D.P.R. 495/1992, art. 145.	
<b>Interventi di messa a norma:</b>	Prevedere attraversamento pedonale.	
<b>Interventi consigliati:</b>	Va riconfigurato l'incrocio con particolare attenzione ai percorsi pedonali.	
<b>Priorità:</b>	Alta

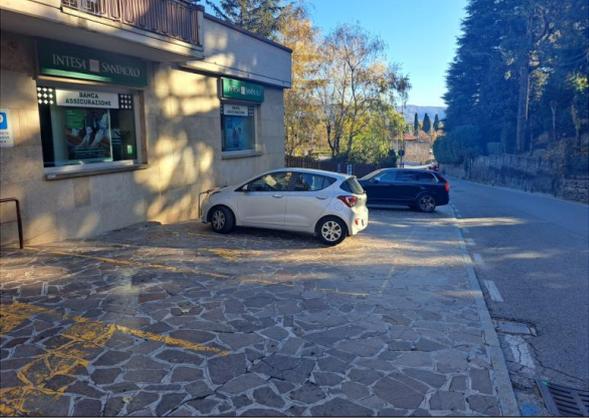
<b>Codice PERCORSO:</b>	PER_01
	<b>Riferimento:</b>	PARCH_03
	<b>Indirizzo:</b>	viale G. Marconi
	<b>Località:</b>	Almenno San Salvatore
<b>Descrizione:</b>	Parcheggio disabili zona banca	
<b>Accessibilità:</b>	Inaccessibilità. Parcheggio non accessibile a disabile su sedia a ruote per mancanza di sicurezza, autonomia e comfort per la presenza forte pendenza laterale.

<b>Conformità:</b>	Non conforme. Parcheggio disabile non conforme. D.P.R. 503/1996, art. 10; D.M. 236/1989, art. 4.2.3; L.R. Lombardia n. 6/1989, art. 22.	
<b>Interventi di messa a norma:</b>	Spostare parcheggio disabili in altro punto sicuro e con minor pendenza trasversale.	
<b>Interventi consigliati:</b>	Nessuno.	
<b>Priorità:</b>	Alta.

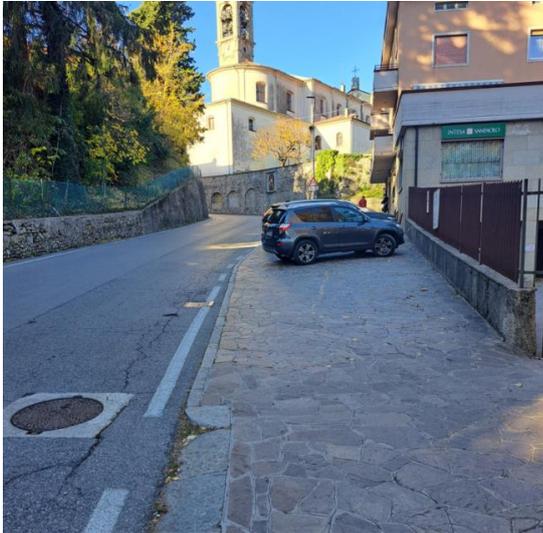
<b>Codice PERCORSO:</b>	PER_01
<b>Riferimento:</b>	PED_06
<b>Indirizzo:</b>	viale G. Marconi
<b>Località:</b>	Almenno San Salvatore

<b>Descrizione:</b>	Passaggio pedonale.	
<b>Accessibilità:</b>	Inaccessibilità. <i>Inaccessibile a chiunque per mancanza di marciapiedi o percorso pedonale protetto nella zona dei parcheggi della banca.</i>

<b>Conformità:</b>	Non conforme. <i>Mancanza di marciapiedi o percorso pedonale sicuro.</i> D.P.R. 503/1996, art. 6; D.M. 236/1989, art. 4.2.1; D.Lgs. 285/1992; D.P.R. 495/1992.	
<b>Interventi di messa a norma:</b>	<i>Prevedere percorso pedonale sicuro o marciapiedi.</i>	
<b>Interventi consigliati:</b>	Nessuno.	
<b>Priorità:</b>	Alta.

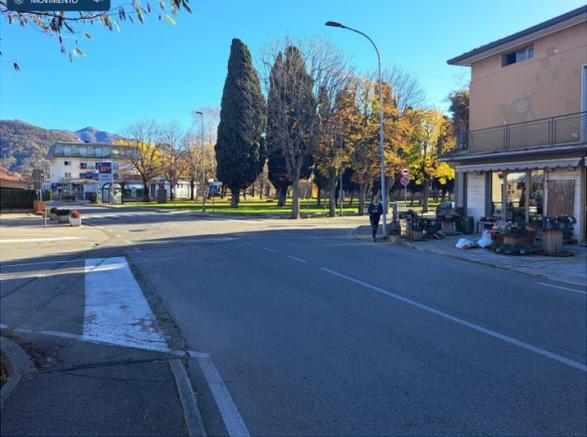
<b>Codice PERCORSO:</b>	PER_01
	<b>Riferimento:</b>	ATTR_06
	<b>Indirizzo:</b>	viale G. Marconi
<b>Località:</b>	Almenno San Salvatore	
<b>Descrizione:</b>	Attraversamento pedonale.	
<b>Accessibilità:</b>	Inaccessibile. Inaccessibile a chiunque per mancanza di sicurezza per assenza attraversamento pedonale.

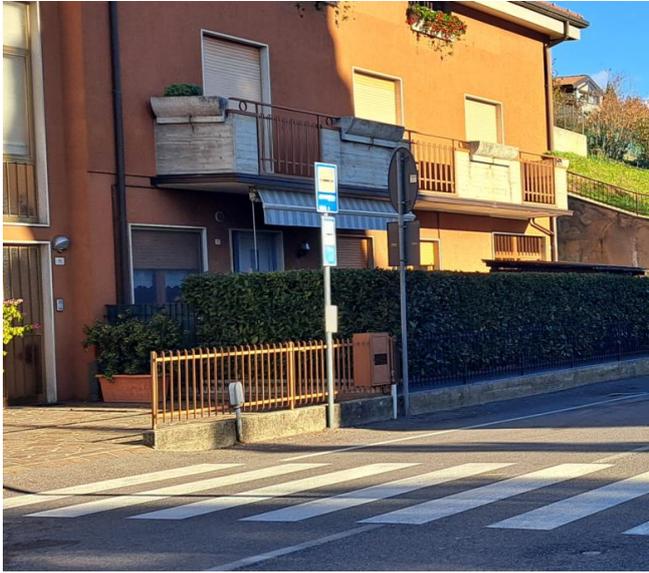
<b>Codice PERCORSO:</b>	PER_02
	<b>Riferimento:</b>	FER_01
	<b>Indirizzo:</b>	viale G. Marconi
	<b>Località:</b>	Almenno San Salvatore
<b>Descrizione:</b>	Fermata autobus.	
<b>Accessibilità:</b>	Accessibilità parziale. <i>Inaccessibile alle persone non vedenti o ipovedenti per mancanza di sicurezza, autonomia e comfort perché non sono in grado di percepire la presenza della fermata e il punto in cui accedere all'autobus con il conseguente il rischio di investimento.</i>

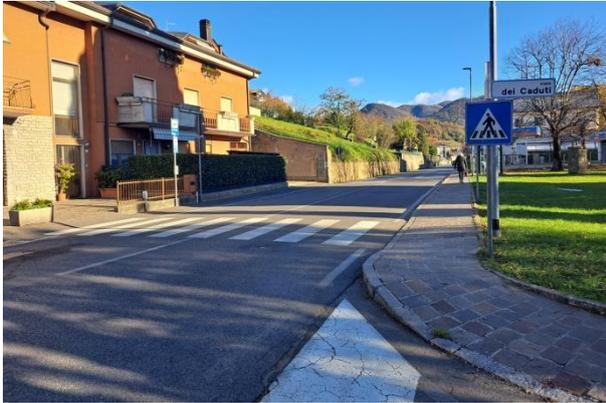
<b>Codice PERCORSO:</b>	PER_02
<b>Riferimento:</b>	ATTR_01
<b>Indirizzo:</b>	viale G. Marconi
<b>Località:</b>	Almenno San Salvatore

<b>Descrizione:</b>	Attraversamento pedonale.	
<b>Accessibilità:</b>	Accessibilità parziale. <i>Inaccessibile per le persone non vedenti per mancanza di sicurezza, autonomia e comfort per la difficoltà di individuare l'intersezione tra il percorso pedonale e l'attraversamento. Inaccessibile a chiunque per mancanza di sicurezza per l'assenza di illuminazione dell'attraversamento.</i>

<b>Conformità:</b>	Non conforme. <i>Mancanza di segnaletica tattile che indica l'attraversamento alle persone non vedenti. Mancanza di illuminazione.</i>  D.P.R. 503/1996, art. 6, D.M. 236/1989, art. 4.2.1; D.Lgs. 285/1992, art.38; D.P.R. 495/1992, art. 145.	
<b>Interventi di messa a norma:</b>	<i>Segnalare l'attraversamento con segnaletica tattile a pavimento. Prevedere illuminazione attraversamento.</i>	
<b>Interventi consigliati:</b>	Nessuno.	
<b>Priorità:</b>	Media.

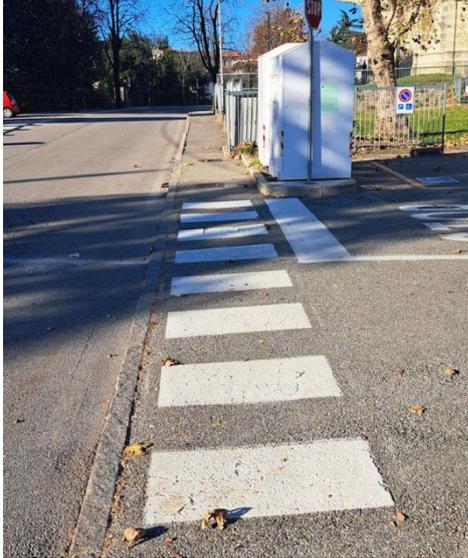
<b>Codice PERCORSO:</b>	PER_02
<b>Riferimento:</b>	PED_03
<b>Indirizzo:</b>	viale dei Caduti
<b>Località:</b>	Almenno San Salvatore

<b>Conformità:</b>	Non conforme. Mancanza di segnalazione per non vedenti dell'intersezione del percorso pedonale e carrabile  D.m 236/1989 – art. 4.2.1	
<b>Interventi di messa a norma:</b>	Segnalazione ai non vedenti dell'intersezione tra percorso pedonale e quello carrabile.	
<b>Interventi consigliati:</b>	Nessuno.	
<b>Priorità:</b>	Bassa

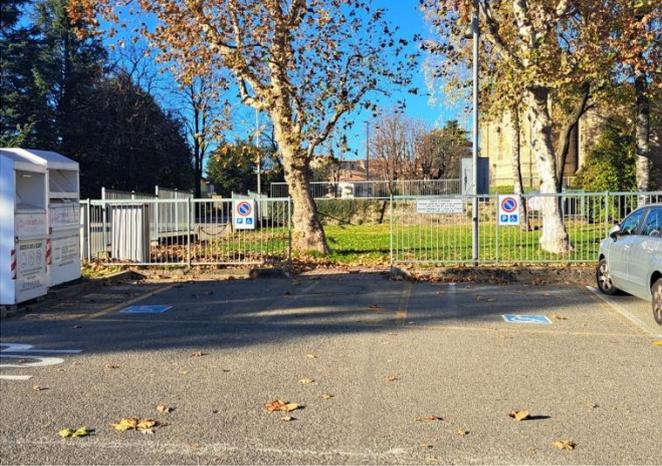
<b>Codice PERCORSO:</b>	PER_02	
	<b>Riferimento :</b>	PARCH_01	
	<b>Indirizzo:</b>	viale dei Caduti	
	<b>Località:</b>	Almenno San Salvatore	
<b>Descrizione:</b>	Parcheggio disabili		
<b>Accessibilità:</b>	<p>Accessibilità parziale. Inaccessibile alle persone a cui è riservato per segnaletica orizzontale poco chiara.</p>

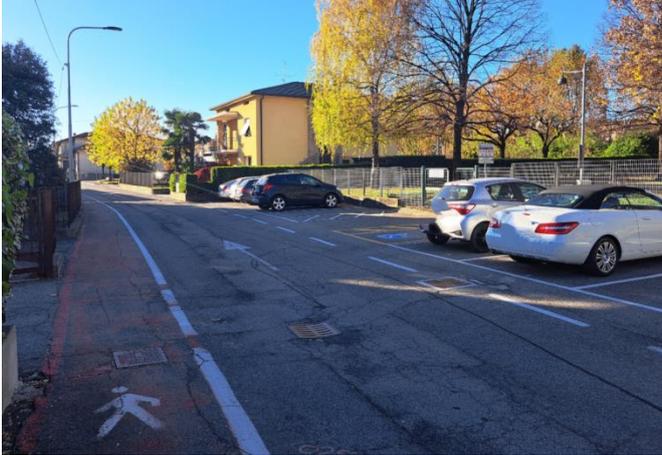
<b>Codice PERCORSO:</b>	PER_02
	<b>Riferimento:</b>	ATTR_03
	<b>Indirizzo:</b>	via della Resistenza
	<b>Località:</b>	Almenno San Salvatore
<b>Descrizione:</b>	Mancanza attraversamento.	
<b>Accessibilità:</b>	Inaccessibile. <i>Inaccessibile a chiunque per mancanza di sicurezza per assenza attraversamento pedonale tra percorso pedonale e ingresso parco/parcheggio.</i>

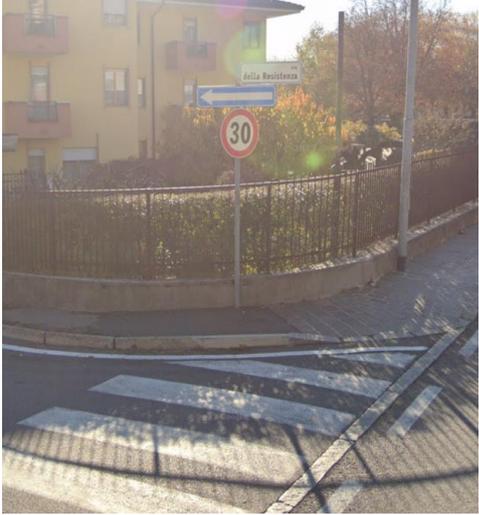
<b>Codice PERCORSO:</b>	PER_02
	<b>Riferimento:</b>	ATTR_04
	<b>Indirizzo:</b>	via della Resistenza
	<b>Località:</b>	Almenno San Salvatore
<b>Descrizione:</b>	Attraversamento pedonale.	
<b>Accessibilità:</b>	<p>Inaccessibilità. Inaccessibile per le persone non vedenti o ipovedenti per mancanza di sicurezza, autonomia e comfort per la difficoltà di individuare l'intersezione tra il percorso pedonale e l'attraversamento e per la presenza gradino sul raccordo con marciapiedi.</p> <p>Inaccessibile a persona su sedia a ruote per presenza di gradino su parte del raccordo con marciapiedi.</p> <p>Inaccessibile a chiunque per mancanza di sicurezza per l'assenza segnaletica su palo dell'attraversamento pedonale.</p>

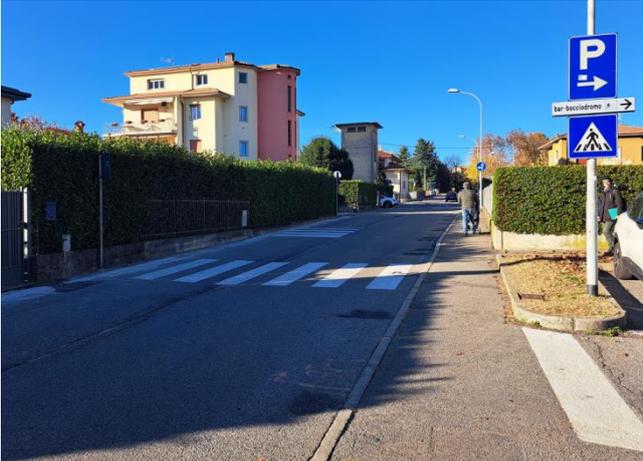
<b>Codice PERCORSO:</b>	PER_02
	<b>Riferimento:</b>	ATTR_05
	<b>Indirizzo:</b>	viale dei Caduti
	<b>Località:</b>	Almenno San Salvatore
<b>Descrizione:</b>	Attraversamento pedonale.	
<b>Accessibilità:</b>	Inaccessibilità. Inaccessibile a chiunque per mancanza di collegamento ad un luogo sicuro.

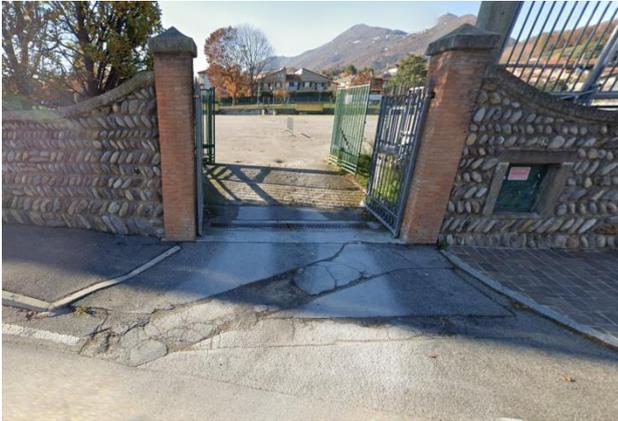
<b>Codice PERCORSO:</b>	PER_02
	<b>Riferimento:</b>	MARC_03
	<b>Indirizzo:</b>	via Papa Giovanni XXIII
	<b>Località:</b>	Almenno San Salvatore
<b>Descrizione:</b>	Ingresso carrale a campo sportivo su marciapiedi.	
<b>Accessibilità:</b>	<p>Accessibilità parziale. Inaccessibile per le persone non vedenti o ipovedenti per mancanza di sicurezza e autonomia per la difficoltà di individuare le rampe di raccordo del marciapiedi.</p>

<b>Conformità:</b>	<p>Non conforme. Mancanza segnaletica che indica rampe di raccordo del marciapiedi alle persone non vedenti.</p> <p>D.M. 236/1989, art. 4.2.1; D.P.R 503/1996, art.5; D.Lgs. 285/1992; D.P.R. 495/1992; L.R. Lombardia 6/1989, allegato punto 2.1</p>	
<b>Interventi di messa a norma:</b>	Realizzazione della segnaletica tattile.	
<b>Interventi consigliati:</b>	Nessuno	
<b>Priorità:</b>	Nessuna

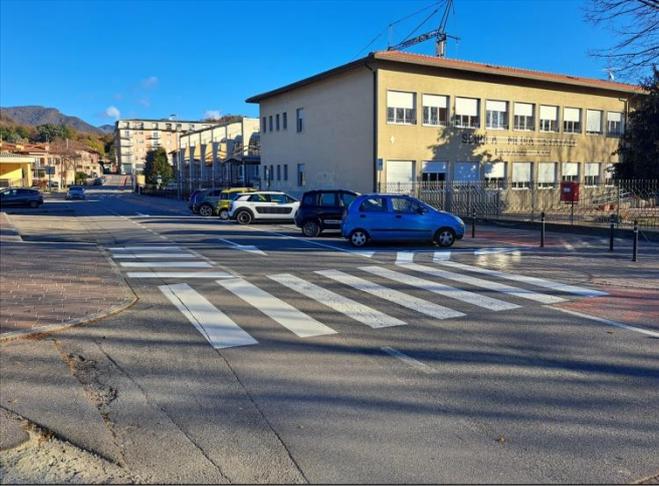
<b>Codice PERCORSO:</b>	PER_02
	<b>Riferimento:</b>	ATTR_07
	<b>Indirizzo:</b>	via Papa Giovanni XXIII
	<b>Località:</b>	Almenno San Salvatore
<b>Descrizione:</b>	Attraversamento pedonale.	
<b>Accessibilità:</b>	<p>Inaccessibilità. Inaccessibile per le persone non vedenti o ipovedenti per mancanza di sicurezza, autonomia e comfort per la difficoltà di individuare l'intersezione tra il percorso pedonale e l'attraversamento.</p> <p>Inaccessibile a chiunque per mancanza di sicurezza per l'assenza segnaletica su palo dell'attraversamento pedonale e perché l'attraversamento, su un lato, giunge solo parzialmente sul marciapiedi.</p>

<b>Conformità:</b>	<p>Non conforme. Mancanza di segnaletica tattile che indica l'attraversamento alle persone non vedenti. Mancanza segnaletica su palo dell'attraversamento. Mancanza in parte di luogo sicuro su un lato dell'attraversamento.</p> <p>D.P.R. 503/1996, art. 6, D.M. 236/1989, art. 4.2.1; D.Lgs. 285/1992, art.38; D.P.R. 495/1992, art. 145.</p>

<b>Interventi di messa a norma:</b>	<p>Segnalare l'attraversamento con segnaletica tattile a pavimento evidenziata con variazioni cromatiche per non vedenti o ipovedenti. Integrare l'attraversamento con segnaletica su palo. Modificare il marciapiedi o l'attraversamento in modo che lo sbarco avvenga completamente su area pedonale.</p>	
<b>Interventi consigliati:</b>	Segnalare serie di attraversamenti all'inizio della via Papa Giovanni XXIII.	
<b>Priorità:</b>	Alta.

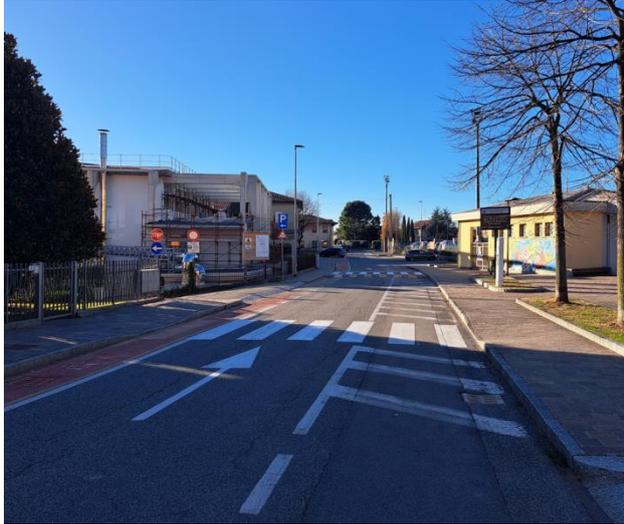
<b>Codice PERCORSO:</b>	PER_02
<b>Riferimento:</b>	ATTR_09
<b>Indirizzo:</b>	via Papa Giovanni XXIII
<b>Località:</b>	Almenno San Salvatore

<b>Descrizione:</b>	Attraversamento pedonale.	
<b>Accessibilità:</b>	<p>Inaccessibilità. Inaccessibile per le persone non vedenti per mancanza di sicurezza, autonomia e comfort per la difficoltà di individuare l'intersezione tra il percorso pedonale e l'attraversamento.</p> <p>Inaccessibile a chiunque per mancanza di sicurezza per l'assenza segnaletica su palo dell'attraversamento pedonale.</p>	
<b>Conformità:</b>	<p>Non conforme. Mancanza di segnaletica tattile che indica l'attraversamento alle persone non vedenti. Mancanza segnaletica su palo dell'attraversamento.</p> <p>D.P.R. 503/1996, art. 6, D.M. 236/1989, art. 4.2.1; D.Lgs. 285/1992, art.38; D.P.R. 495/1992, art. 145.</p>	
<b>Interventi di messa a norma:</b>	Segnalare l'attraversamento con segnaletica tattile a pavimento. Integrare l'attraversamento con segnaletica su palo.	
<b>Interventi consigliati:</b>	Segnalare serie di attraversamenti all'inizio della via Papa Giovanni XXIII.

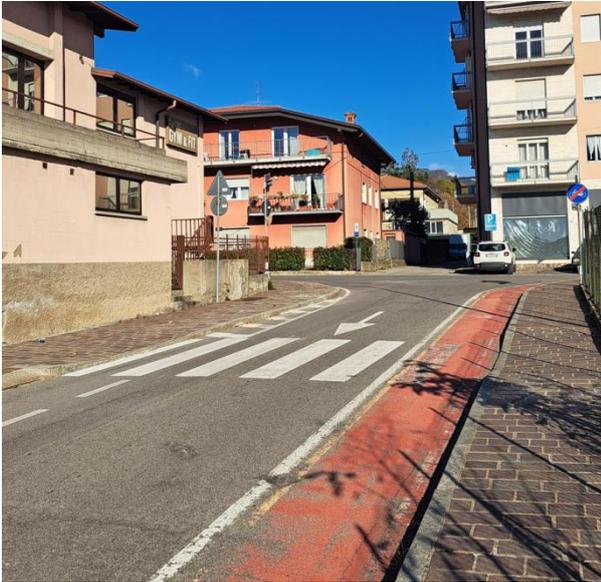
<b>Codice PERCORSO:</b>	PER_02
<b>Riferimento:</b>	ATTR_10
<b>Indirizzo:</b>	via Papa Giovanni XXIII
<b>Località:</b>	Almenno San Salvatore

<b>Descrizione:</b>	Attraversamento pedonale.	
<b>Accessibilità:</b>	<p>Inaccessibilità. <i>Inaccessibile per le persone non vedenti per mancanza di sicurezza, autonomia e comfort per la difficoltà di individuare l'intersezione tra il percorso pedonale e l'attraversamento.</i></p> <p><i>Inaccessibile a persona su sedia a ruote per mancanza di sicurezza, autonomia e comfort per la presenza di soglia &gt; 2,5 cm su un lato dell'attraversamento.</i></p> <p><i>Inaccessibile a chiunque per mancanza di sicurezza per l'assenza segnaletica su palo dell'attraversamento pedonale.</i></p>	
<b>Conformità:</b>	<p>Non conforme. <i>Mancanza di segnaletica tattile che indica l'attraversamento alle persone non vedenti. Soglia &gt; 2,5 cm.</i></p> <p><i>Mancanza segnaletica su palo dell'attraversamento.</i></p> <p>D.P.R. 503/1996, art. 6, D.M. 236/1989, art. 4.2.1; D.Lgs. 285/1992, art.38; D.P.R. 495/1992, art. 145.</p>

<b>Interventi di messa a norma:</b>	<p><i>Segnalare l'attraversamento con segnaletica tattile a pavimento. Eliminare la soglia.</i></p> <p><i>Integrare l'attraversamento con segnaletica su palo.</i></p>	
<b>Interventi consigliati:</b>	<p><i>Segnalare serie di attraversamenti all'inizio della via Papa Giovanni XXIII.</i></p>	
<b>Priorità:</b>	Alta.

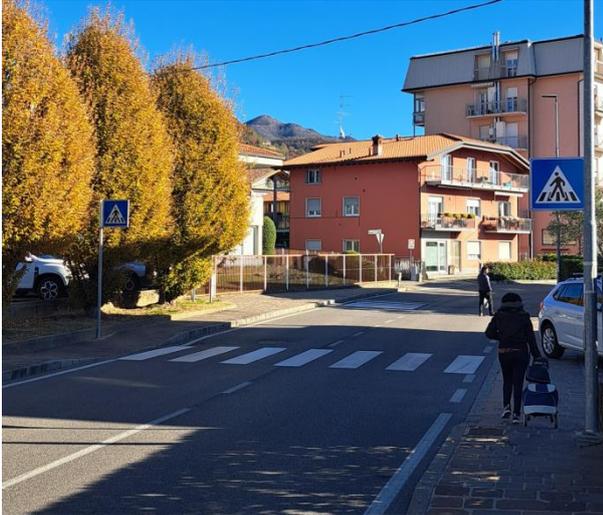
<b>Codice PERCORSO:</b>	PER_02
<b>Riferimento:</b>	ATTR_11
<b>Indirizzo:</b>	via Pitentino
<b>Località:</b>	Almenno San Salvatore

<b>Descrizione:</b>	Attraversamento pedonale.	
<b>Accessibilità:</b>	Accessibilità parziale. <i>Inaccessibile per le persone non vedenti per mancanza di sicurezza, autonomia e comfort per la difficoltà di individuare l'intersezione tra il percorso pedonale e l'attraversamento. Inaccessibile a chiunque per mancanza di sicurezza per l'assenza di illuminazione dell'attraversamento.</i>

<b>Conformità:</b>	Non conforme. <i>Mancanza di segnaletica tattile che indica l'attraversamento alle persone non vedenti. Mancanza di illuminazione.</i>  D.P.R. 503/1996, art. 6, D.M. 236/1989, art. 4.2.1; D.Lgs. 285/1992, art.38; D.P.R. 495/1992, art. 145.	
<b>Interventi di messa a norma:</b>	<i>Segnalare l'attraversamento con segnaletica tattile a pavimento. Prevedere illuminazione attraversamento.</i>	
<b>Interventi consigliati:</b>	Nessuno.	
<b>Priorità:</b>	Media.

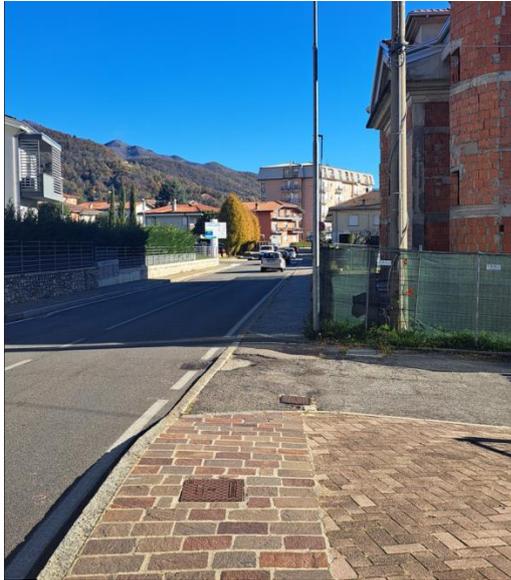
<b>Codice PERCORSO:</b>	PER_02
<b>Riferimento:</b>	MARC_04
<b>Indirizzo:</b>	via Pitentino - viale G. Marconi
<b>Località:</b>	Almenno San Salvatore

<b>Descrizione:</b>	Serie di ingressi carrali su marciapiede.	
<b>Accessibilità:</b>	Accessibilità parziale. Inaccessibile ai non vedenti o ipovedenti per mancanza di sicurezza e comfort per l'assenza di segnalazione delle rampe del marciapiedi nelle intersezioni con gli ingressi carrali privati.

<b>Conformità:</b>	Non conforme. Mancanza di segnalazione per non vedenti delle rampe di raccordo del marciapiedi.  D.m 236/1989 – art. 4.2.1 , 8.2.1; d.P.R n.503/1996 – art.4; l.r. Lombardia 6/1989 – all. punto 2.1; D.lgs 285/1992 – art.3 punto 33 e 36.	
<b>Interventi di messa a norma:</b>	Segnalazione ai non vedenti delle rampe di raccordo del marciapiedi.	
<b>Interventi consigliati:</b>	Nessuno.	
<b>Priorità:</b>	Media.

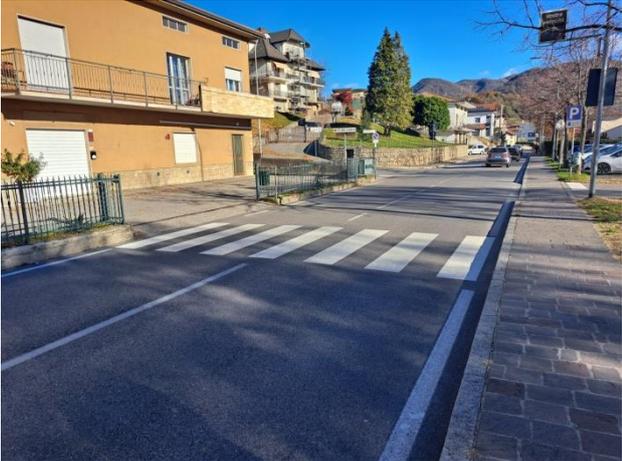
<b>Codice PERCORSO:</b>	PER_02
	<b>Riferimento:</b>	ATTR_12
	<b>Indirizzo:</b>	viale G. Marconi
	<b>Località:</b>	Almenno San Salvatore
<b>Descrizione:</b>	Attraversamento pedonale.	
<b>Accessibilità:</b>	Inaccessibilità. Inaccessibile a chiunque per mancanza di collegamento ad un luogo sicuro. Gradino su marciapiedi. Mancanza illuminazione attraversamento.

<b>Conformità:</b>	Non conforme. Mancanza di luogo sicuro su un lato dell'attraversamento. Presenza di gradino su un lato. Mancanza illuminazione attraversamento.  D.P.R. 503/1996, art. 6, D.M. 236/1989, art. 4.2.1; D.Lgs. 285/1992, art.38; D.P.R. 495/1992, art. 145.	
<b>Interventi di messa a norma:</b>	Spostare attraversamento e renderlo accessibile.	
<b>Interventi consigliati:</b>	Nessuno	
<b>Priorità:</b>	Media

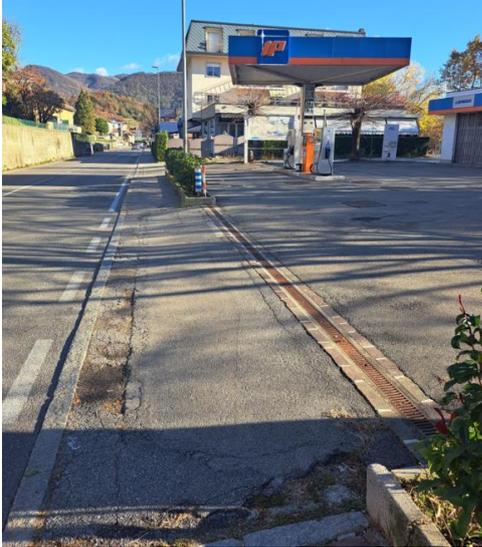
<b>Codice PERCORSO:</b>	PER_02
<b>Riferimento:</b>	MARC_05
<b>Indirizzo:</b>	viale G. Marconi
<b>Località:</b>	Almenno San Salvatore

<b>Descrizione:</b>	Marciapiedi.	
<b>Accessibilità:</b>	Accessibilità parziale. Inaccessibile ai non vedenti o ipovedenti per mancanza di sicurezza e comfort per l'assenza di segnalazione del proseguimento del marciapiedi all'intersezione con l'ingresso alla pompa di benzina.

<b>Conformità:</b>	Non conforme. Mancanza di segnalazione per non vedenti. D.m 236/1989 – art. 4.2.1 , 8.2.1; d.P.R n.503/1996 – art.4; l.r. Lombardia 6/1989 – all. punto 2.1; D.lgs 285/1992 – art.3 punto 33 e 36.	
<b>Interventi di messa a norma:</b>	Segnalazione ai non vedenti della prosecuzione del marciapiedi.	
<b>Interventi consigliati:</b>	Nessuno.	
<b>Priorità:</b>	Media.

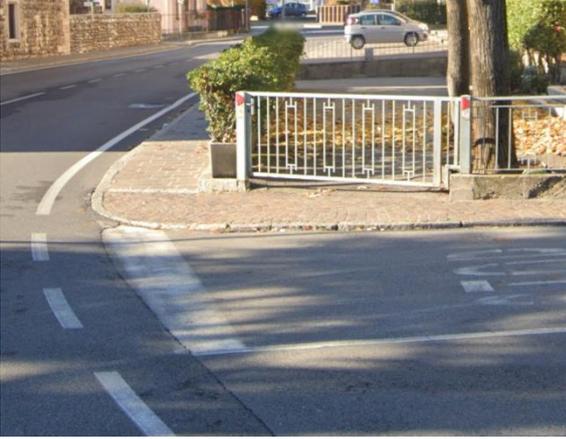
<b>Codice PERCORSO:</b>	PER_03
	<b>Riferimento:</b>	MARC_01
	<b>Indirizzo:</b>	via Pitentino - via Martiri di Cefalonia
<b>Località:</b>	Almenno San Salvatore	
<b>Descrizione:</b>	Marciapiedi	
<b>Accessibilità:</b>	Accessibilità parziale. Inaccessibile a non vedenti o ipovedenti per mancanza di segnaletica tattile che segnali le rampe di raccordo del marciapiedi e la svolta del marciapiedi.

<b>Conformità:</b>	Non conforme. Mancanza di segnaletica tattile per ciechi e ipovedenti. D.P.R. 503/1996, art. 5; D.M. 236/1989, art. 4.2; D.lgs. 285/1992, art. 3.	
<b>Interventi di messa a norma:</b>	Prevedere idonea segnaletica per ciechi e ipovedenti.	
<b>Interventi consigliati:</b>	Nessuno.	
<b>Priorità:</b>	Media.
