**CITTA' DI ALMENNO SAN SALVATORE**  
Provincia di Bergamo

Piano per l'Eliminazione delle Barriere Architettoniche

**SCHEDE DI RILIEVO, ANALISI E PROGETTO**

Febbraio 2024 - Rev. Aprile 2024

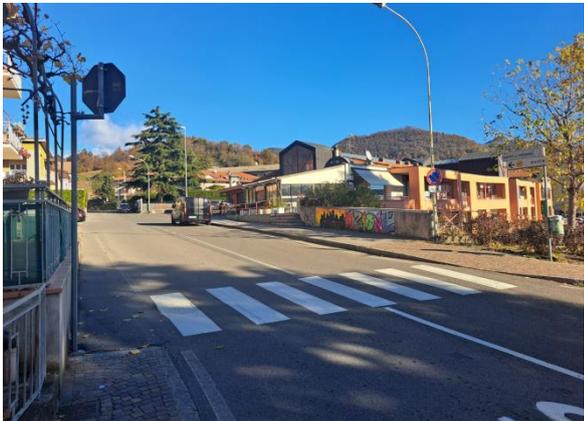
<b>Codice PERCORSO:</b>	PER_03
	<b>Riferimento:</b>	ATTR_01
	<b>Indirizzo:</b>	via Martiri di Cefalonia
<b>Località:</b>	Almenno San Salvatore	
<b>Descrizione:</b>	Attraversamento pedonale.	
<b>Accessibilità:</b>	Inaccessibilità. Inaccessibile per le persone non vedenti o ipovedenti per mancanza di sicurezza, autonomia e comfort per la difficoltà di individuare l'intersezione tra il percorso pedonale e l'attraversamento. Inaccessibile a chiunque per mancanza di sicurezza a causa dell'assenza di segnaletica su palo.

<b>Conformità:</b>	Non conforme. Mancanza di segnaletica tattile che indica l'attraversamento alle persone non vedenti. Mancanza segnaletica su palo.  D.P.R. 503/1996, art. 6, D.M. 236/1989, art. 4.2.1; D.Lgs. 285/1992, art.38; D.P.R. 495/1992, art. 145.	
<b>Interventi di messa a norma:</b>	Prevedere segnaletica idonea a persone non vedenti. Prevedere segnaletica su palo dell'attraversamento.

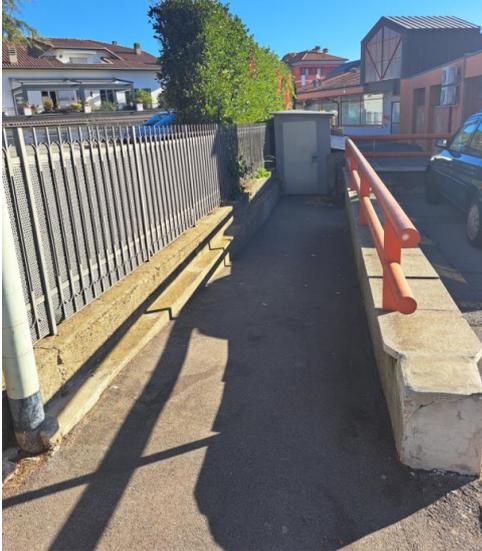
<b>Codice PERCORSO:</b>	PER_03
<b>Riferimento:</b>	RAMP_01
<b>Indirizzo:</b>	via Martiri di Cefalonia
<b>Località:</b>	Almenno San Salvatore

<b>Descrizione:</b>	Rampa pedonale.	
<b>Accessibilità:</b>	<p>Accessibilità parziale. <i>Inaccessibile per mancanza di sicurezza e comfort per l'assenza di corrimani continui sui lati della rampa.</i></p> <p><i>Inaccessibile alle persone non vedenti o ipovedenti per mancanza di sicurezza, autonomia e comfort per la difficoltà nella percezione della rampa a causa dell'assenza di segnali che indicano l'inizio e la fine della stessa.</i></p>

<b>Conformità:</b>	<p>Non conforme. <i>Mancanza di corrimano continuo sui lati.</i></p> <p><i>Assenza di segnale a pavimento che indica l'inizio e la fine della rampa alle persone non vedenti o ipovedenti.</i></p> <p>D.P.R. 503/1996, art. 13; D.M. 236/1989, artt. 3.2, 4.1.10, 8.1.10, 4.1.11, 8.1.11; L.R. Lombardia n. 6/1989, art. 2.1.2.</p>	
<b>Interventi di messa a norma:</b>	<p><i>Posare corrimano continuo.</i></p> <p><i>Posare un segnale a pavimento percepibile anche da parte dei non vedenti, situato almeno a 30 cm dall'inizio e dalla fine della rampa.</i></p>

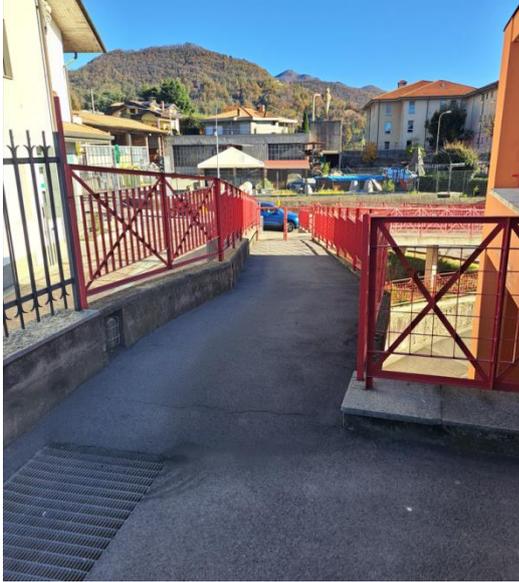
<b>Codice PERCORSO:</b>	PER_03
<b>Riferimento:</b>	RAMP_02
<b>Indirizzo:</b>	via Martiri di Cefalonia
<b>Località:</b>	Almenno San Salvatore

<b>Descrizione:</b>	Rampa pedonale.	
<b>Accessibilità:</b>	<p>Accessibilità parziale. <i>Inaccessibile per mancanza di sicurezza e comfort per l'assenza di corrimani continui sui lati della rampa.</i></p> <p><i>Inaccessibile alle persone non vedenti o ipovedenti per mancanza di sicurezza, autonomia e comfort per la difficoltà nella percezione della rampa a causa dell'assenza di segnali che indicano l'inizio e la fine della stessa.</i></p>

<b>Conformità:</b>	<p>Non conforme. <i>Mancanza di corrimano continuo sui lati.</i></p> <p><i>Assenza di segnale a pavimento che indica l'inizio e la fine della rampa alle persone non vedenti o ipovedenti.</i></p> <p>D.P.R. 503/1996, art. 13; D.M. 236/1989, artt. 3.2, 4.1.10, 8.1.10, 4.1.11, 8.1.11; L.R. Lombardia n. 6/1989, art. 2.1.2.</p>	
<b>Interventi di messa a norma:</b>	<p><i>Posare corrimano continuo.</i></p> <p><i>Posare un segnale a pavimento percepibile anche da parte dei non vedenti, situato almeno a 30 cm dall'inizio e dalla fine della rampa.</i></p>

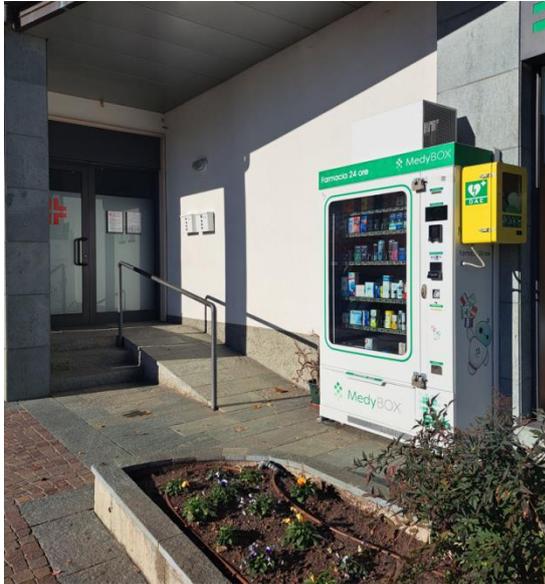
<b>Codice PERCORSO:</b>	PER_03
<b>Riferimento:</b>	RAMP_03
<b>Indirizzo:</b>	via Garibaldi
<b>Località:</b>	Almenno San Salvatore

<b>Descrizione:</b>	Rampa percorso pedonale.	
<b>Accessibilità:</b>	<p>Accessibilità parziale. Inaccessibile a persona su sedia a ruote per mancanza di sicurezza e comfort per l'assenza di fermapiede a lato della rampa e per la presenza di dispensario farmaceutico che riduce la larghezza del passaggio.</p> <p>Inaccessibile alle persone non vedenti o ipovedenti per mancanza di sicurezza, autonomia e comfort per la difficoltà nella percezione dei gradini e della rampa a causa dell'assenza di segnali che indicano l'inizio e la fine della stessa.</p>

<b>Conformità:</b>	<p>Non conforme. Mancanza di fermapiede a lato della rampa e di adeguati spazi per la movimentazione della sedia a ruote.</p> <p>Assenza di segnale a pavimento che indica l'inizio e la fine della rampa alle persone non vedenti o ipovedenti.</p> <p>D.P.R. 503/1996, art. 13; D.M. 236/1989, artt. 3.2, 4.1.11, 8.1.11; L.R. Lombardia n. 6/1989, art. 2.1.2.</p>

<b>Interventi di messa a norma:</b>	<p>Posare fermapiede e aumentare spazio di manovra di fronte alla rampa.</p> <p>Posare un segnale a pavimento percepibile anche da parte dei non vedenti, situato almeno a 30 cm dall'inizio e dalla fine della rampa.</p>	
<b>Interventi consigliati:</b>	Nessuno.	
<b>Priorità:</b>	Media.

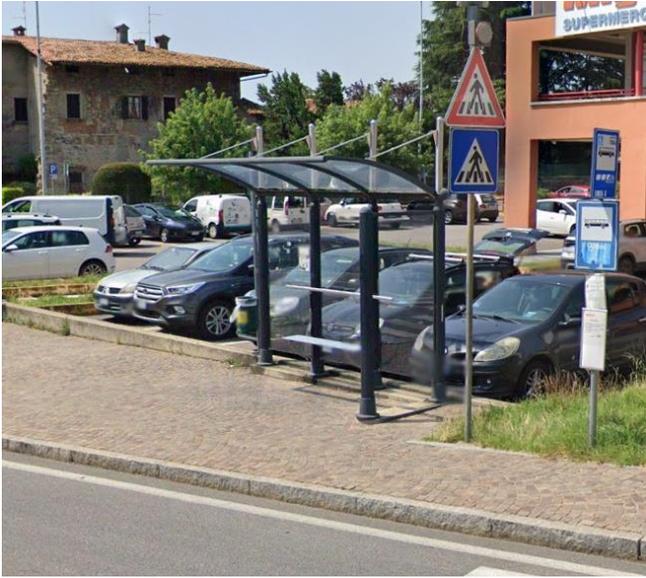
<b>Codice PERCORSO:</b> PER_03	<b>Riferimento:</b> FER_01
<b>Indirizzo:</b> via Garibaldi	<b>Località:</b> Almenno San Salvatore	
<b>Descrizione:</b>	Fermata autobus	
<b>Accessibilità:</b>	Accessibilità parziale. <i>Inaccessibile per le persone non vedenti o ipovedenti per mancanza di sicurezza e autonomia e comfort, data l'impossibilità di individuare la fermata e per l'assenza di ciglio tra marciapiedi e aiuola.</i>

<b>Conformità:</b>	Non conforme. <i>La pensilina è inaccessibile alle persone non vedenti. Mancanza di ciglio che delimita la fermata dall'aiuola adiacente.</i>  D.m. 236/1989 - art. 4.2.1; d.lgs. 285/1992; d.P.R. 495/1992.	
<b>Interventi di messa a norma:</b>	Realizzazione della segnaletica per non vedenti.	
<b>Interventi consigliati:</b>	Nessuno.	
<b>Priorità:</b>	Media.

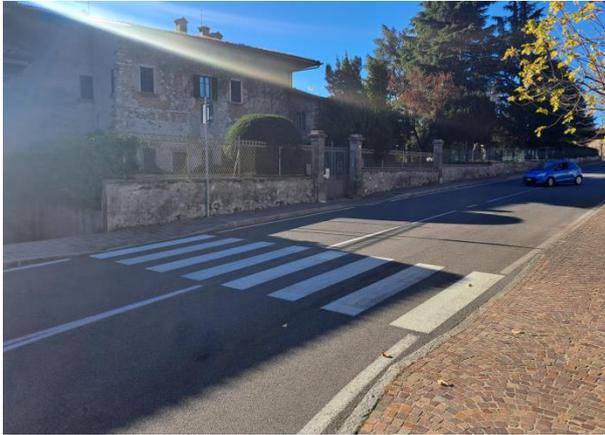
<b>Codice PERCORSO:</b>	PER_03
<b>Riferimento:</b>	ATTR_03
<b>Indirizzo:</b>	via Pitentino
<b>Località:</b>	Almenno San Salvatore

<b>Descrizione:</b>	Attraversamento pedonale.	
<b>Accessibilità:</b>	Inaccessibile. Inaccessibile per le persone non vedenti o ipovedenti per mancanza di sicurezza, autonomia e comfort per la difficoltà di individuare l'intersezione tra il percorso pedonale e l'attraversamento. Inaccessibile a chiunque per mancanza di illuminazione.

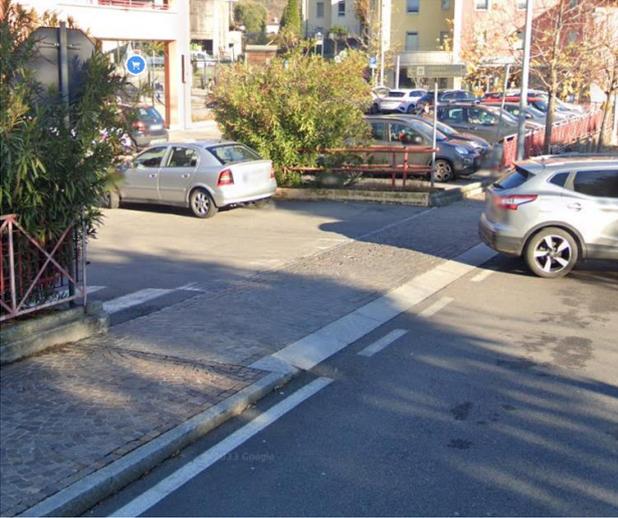
<b>Codice PERCORSO:</b>	PER_03
	<b>Riferimento:</b>	INT_01
	<b>Indirizzo:</b>	via Pitentino
	<b>Località:</b>	Almenno San Salvatore
<b>Descrizione:</b>	Intersezione tra via Pitentino e parcheggio supermercato	
<b>Accessibilità:</b>	Accessibilità parziale. Inaccessibile ai non vedenti o ipovedenti per mancanza di sicurezza e comfort per l'assenza di segnalazione delle intersezione tra il percorso pedonale e quello carrabile.

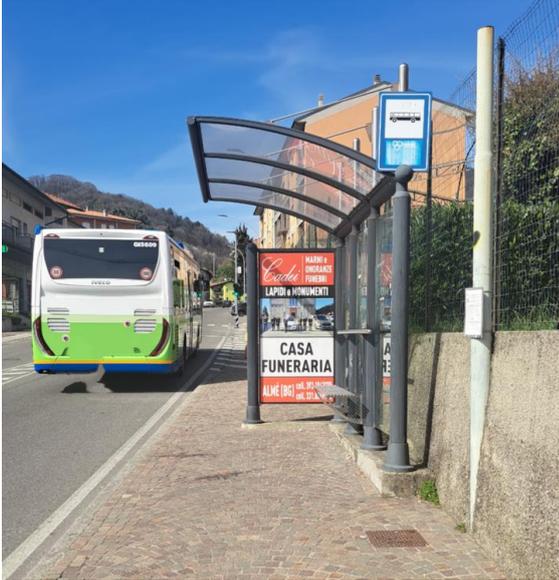
<b>Codice PERCORSO:</b>	PER_04
<b>Riferimento:</b>	FER_01
<b>Indirizzo:</b>	via Garibaldi
<b>Località:</b>	Almenno San Salvatore

<b>Descrizione:</b>	Fermata autobus.	
<b>Accessibilità:</b>	<p>Accessibilità parziale. <i>Inaccessibile alle persone non vedenti o ipovedenti per mancanza di sicurezza, autonomia e comfort perché non sono in grado di percepire la presenza della fermata e il punto in cui accedere all'autobus con il conseguente il rischio di investimento. Marciapiedi accessibile con difficoltà a disabile su sedia a ruote a causa del restringimento dovuto alla presenza della pensilina.</i></p>	
<b>Conformità:</b>	<p>Non conforme. <i>Mancanza di segnalazioni tattili per ciechi. Restringimento marciapiedi.</i></p> <p><i>D.P.R. 503/1996, art. 4; D.M. 236/1989, art. 4.2; L.R. Lombardia n. 6/1989, art. 3.2.1.</i></p>	
<b>Interventi di messa a norma:</b>	<p><i>Segnalare la fermata dell'autobus con segnaletica tattile a pavimento evidenziata con variazioni cromatiche per non vedenti o ipovedenti. Eliminare o diminuire larghezza del pannello laterale della pensilina.</i></p>

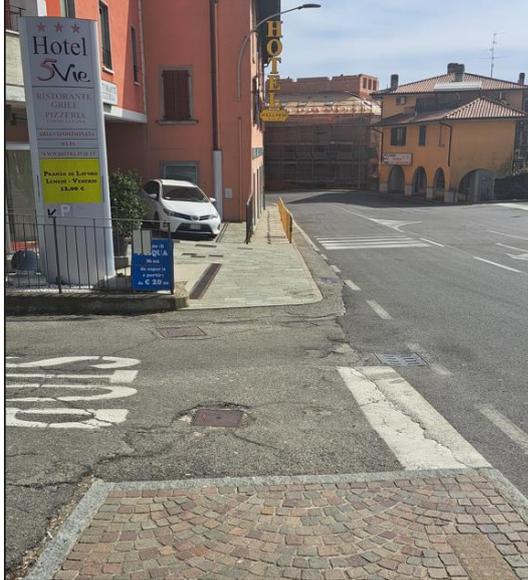
<b>Codice PERCORSO:</b>	PER_04
<b>Riferimento:</b>	ATTR_01
<b>Indirizzo:</b>	via Garibaldi
<b>Località:</b>	Almenno San Salvatore

<b>Descrizione:</b>	Attraversamento pedonale mancante.	
<b>Accessibilità:</b>	Inaccessibile. Inaccessibile a chiunque per mancanza di sicurezza per assenza attraversamento pedonale sull'incrocio tra via Garibaldi e via Monte Ortigara.

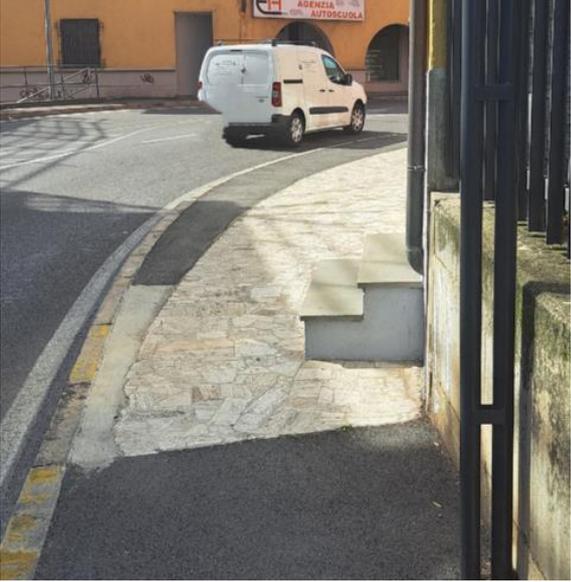
<b>Codice PERCORSO:</b>	PER_04	
	<b>Riferimento:</b>	MARC_02	
	<b>Indirizzo:</b>	via Garibaldi	
	<b>Località:</b>	Almenno San Salvatore	
<b>Descrizione:</b>	Marciapiedi.		
<b>Accessibilità:</b>	Accessibilità parziale. <i>Inaccessibile per le persone non vedenti o ipovedenti per mancanza di sicurezza e autonomia per la presenza di gradini di accesso ad edificio non segnalati lungo il percorso pedonale.</i>

<b>Conformità:</b>	Non conforme. <i>Ostacolo non segnalato sul percorso pedonale.</i> D.P.R. 503/1996, art. 9; D.M. 236/1989 - art. 4.2.1		
<b>Interventi di messa a norma:</b>	<i>Segnalare l'ostacolo alle persone cieche o ipovedenti.</i>		
<b>Interventi consigliati:</b>	Nessuno.		
<b>Priorità:</b>	Media.

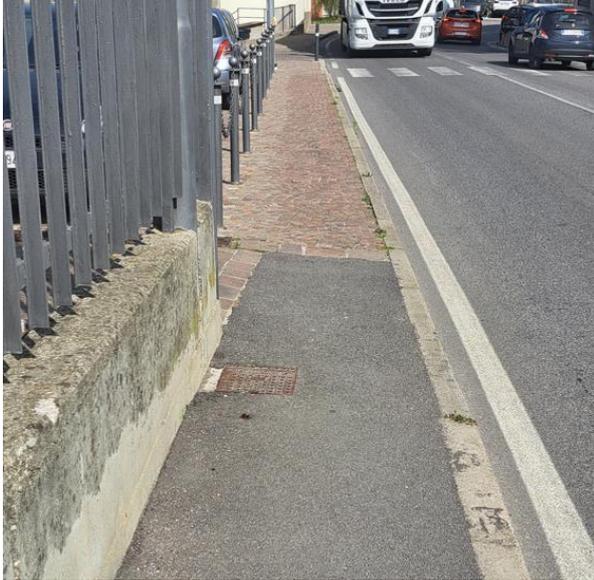
<b>Codice PERCORSO:</b>	PER_04
<b>Riferimento:</b>	MARC_03
<b>Indirizzo:</b>	via Garibaldi
<b>Località:</b>	Almenno San Salvatore

<b>Descrizione:</b>	Marciapiedi.	
<b>Accessibilità:</b>	Marciapiedi.

<b>Conformità:</b>	Accessibilità parziale. Accessibile con difficoltà a chiunque per mancanza di autonomia e comfort per la ridotta larghezza del marciapiedi. Inaccessibile per le persone non vedenti per mancanza di sicurezza e autonomia per la difficoltà di individuare la direzione del percorso pedonale.	
<b>Interventi di messa a norma:</b>	Non conforme. Larghezza marciapiedi < 1,50.  L.R. 6/1989, art. 2.1; D.lgs. 285/1992, art. 3.	
<b>Interventi consigliati:</b>	Prevedere allargamento marciapiedi. Prevedere guida in continuità della guida artificiale rappresentata dal muro di contenimento rampa parcheggio.	
<b>Priorità:</b>	Media.

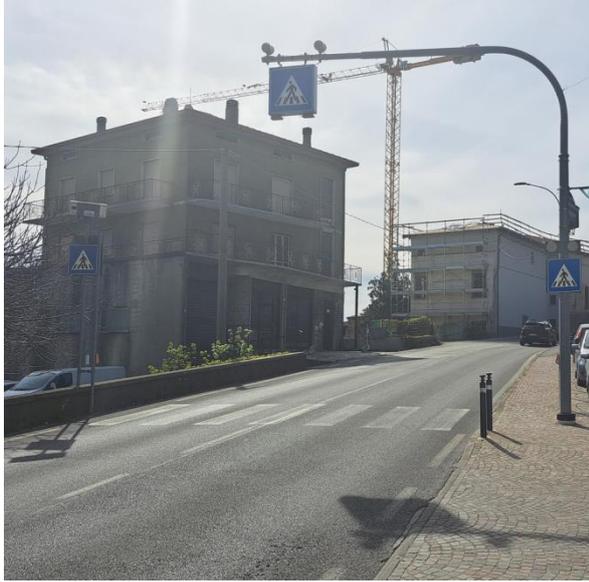
<b>Codice PERCORSO:</b>	PER_04
<b>Riferimento:</b>	ATTR_02
<b>Indirizzo:</b>	via Repubblica
<b>Località:</b>	Almenno San Salvatore

<b>Descrizione:</b>	Attraversamento pedonale.	
<b>Accessibilità:</b>	Inaccessibilità. <i>Inaccessibile a chiunque per mancanza di collegamento ad un luogo sicuro.</i>

<b>Conformità:</b>	Non conforme. <i>Mancanza di luogo sicuro su un lato dell'attraversamento.</i> D.P.R. 503/1996, art. 6, D.M. 236/1989, art. 4.2.1; D.Lgs. 285/1992, art.38; D.P.R. 495/1992, art. 145.	
<b>Interventi di messa a norma:</b>	Eliminare attraversamento pedonale.	
<b>Interventi consigliati:</b>	Nessuno.	
<b>Priorità:</b>	Alta.

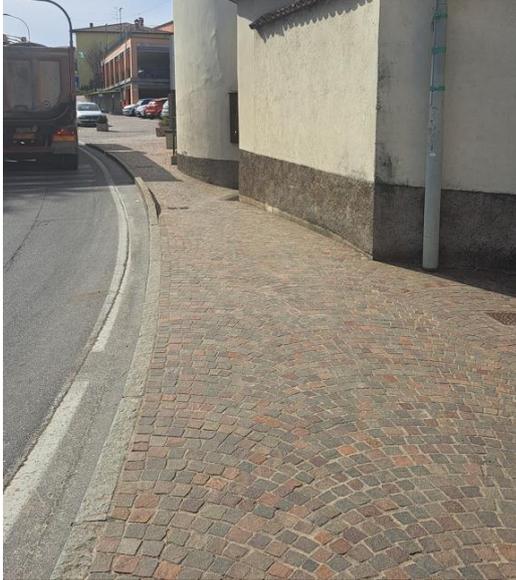
<b>Codice PERCORSO:</b>	PER_04
<b>Riferimento:</b>	MARC_04
<b>Indirizzo:</b>	via Repubblica
<b>Località:</b>	Almenno San Salvatore

<b>Descrizione:</b>	Marciapiedi.	
<b>Accessibilità:</b>	Accessibilità parziale. Accessibile con difficoltà a chiunque per restringimento del passaggio con larghezza inferiore a quella minima. Inaccessibile per le persone non vedenti per mancanza di sicurezza e autonomia per la difficoltà di individuare la direzione del percorso pedonale.

<b>Conformità:</b>	Non conforme. Mancanza segnaletica alle persone non vedenti. D.M. 236/1989, art. 4.2.1; D.P.R. 503/1996, art.5; D.Lgs. 285/1992; D.P.R. 495/1992; L.R. Lombardia 6/1989, allegato punto 2.1	
<b>Interventi di messa a norma:</b>	Realizzazione della segnaletica tattile.	
<b>Interventi consigliati:</b>	Nessuno.	
<b>Priorità:</b>	Bassa.

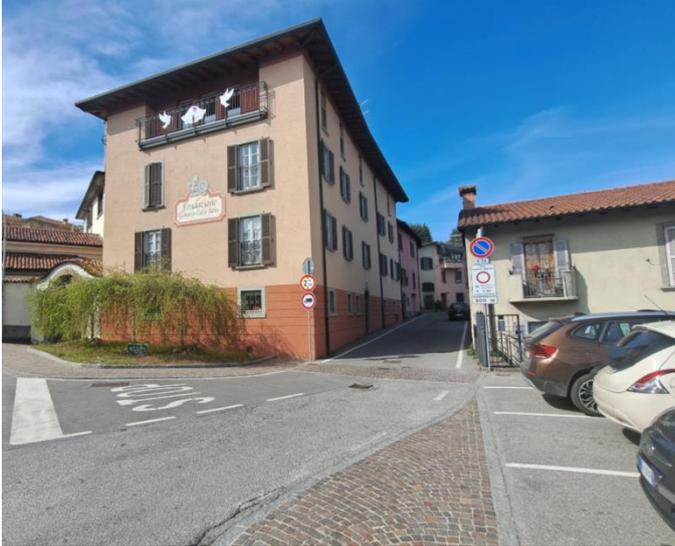
<b>Codice PERCORSO:</b>	PER_04
	<b>Riferimento:</b>	ATTR_03
	<b>Indirizzo:</b>	via Repubblica
	<b>Località:</b>	Almenno San Salvatore
<b>Descrizione:</b>	Attraversamento pedonale.	
<b>Accessibilità:</b>	<p>Inaccessibilità. Inaccessibile per le persone non vedenti o ipovedenti per mancanza di sicurezza, autonomia e comfort per la difficoltà di individuare l'intersezione tra il percorso pedonale e l'attraversamento.</p> <p>Inaccessibile a chiunque per mancanza di sicurezza per l'assenza segnaletica orizzontale e su palo dell'attraversamento pedonale e perché l'attraversamento, su un lato, non presenta collegamento al percorso pedonale.</p>

<b>Conformità:</b>	<p>Non conforme. Mancanza di segnaletica tattile che indica l'attraversamento alle persone non vedenti. Mancanza segnaletica orizzontale e su palo dell'attraversamento. Mancanza di luogo sicuro su un lato dell'attraversamento.</p> <p>D.P.R. 503/1996, art. 6, D.M. 236/1989, art. 4.2.1; D.Lgs. 285/1992, art.38; D.P.R. 495/1992, art. 145.</p>

<b>Interventi di messa a norma:</b>	<p>Segnalare l'attraversamento con segnaletica tattile a pavimento evidenziata con variazioni cromatiche per non vedenti o ipovedenti. Integrare l'attraversamento con segnaletica orizzontale e su palo. Realizzare collegamento al percorso pedonale sul lato dell'attraversamento ove mancante.</p>	
<b>Interventi consigliati:</b>	Nessuno.	
<b>Priorità:</b>	Alta.

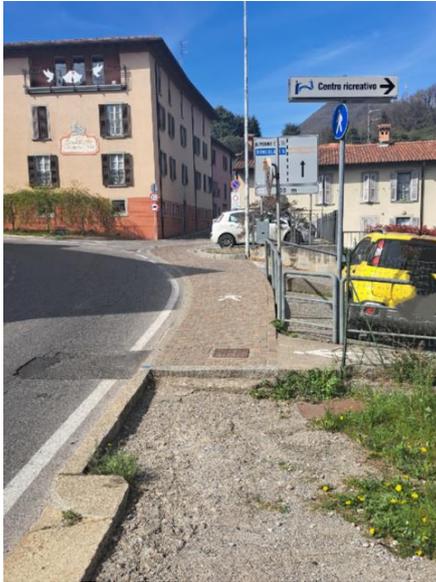
<b>Codice PERCORSO:</b>	PER_04
<b>Riferimento:</b>	MARC_05
<b>Indirizzo:</b>	via Repubblica
<b>Località:</b>	Almenno San Salvatore

<b>Descrizione:</b>	Marciapiedi.	
<b>Accessibilità:</b>	Inaccessibilità. <i>Inaccessibile a chiunque per mancanza di sicurezza, autonomia e comfort per pavimentazione assente e fondo sconnesso.</i>

<b>Conformità:</b>	Non conforme. <i>Marciapiede con pavimentazione assente e fondo sconnesso.</i> D.P.R. 503/1996, art. 5; D.M. 236/1989, art. 4.2; D.lgs. 285/1992, art. 3.	
<b>Interventi di messa a norma:</b>	<i>Prevedere il completamento della pavimentazione del marciapiedi con tutti gli accorgimenti necessari all'accessibilità</i>	
<b>Interventi consigliati:</b>	Nessuno.	
<b>Priorità:</b>	Alta.

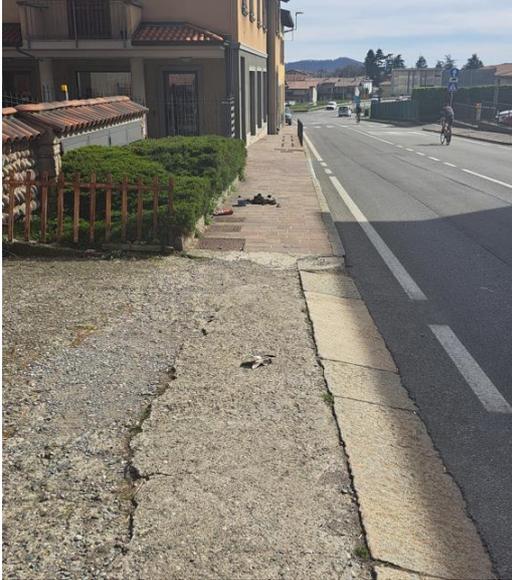
<b>Descrizione:</b>	Marciapiedi.	
<b>Accessibilità:</b>	Inaccessibilità. <i>Inaccessibile a chiunque per mancanza di sicurezza, autonomia e comfort per pavimentazione dissestata e conseguente rischio di inciampo.</i>

<b>Conformità:</b>	Non conforme. <i>Marciapiede con pavimentazione dissestata.</i> D.P.R. 503/1996, art. 5; D.M. 236/1989, art. 4.2; D.lgs. 285/1992, art. 3.	
<b>Interventi di messa a norma:</b>	<i>Prevedere il ripristino della pavimentazione prestando particolare attenzione a tutti gli accorgimenti necessari all'accessibilità.</i>	
<b>Interventi consigliati:</b>	Nessuno.	
<b>Priorità:</b>	Alta.

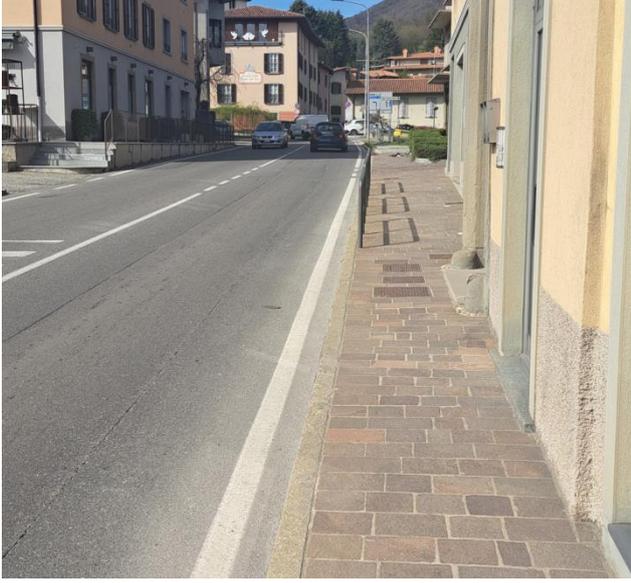
<b>Codice PERCORSO:</b>	PER_04
	<b>Riferimento:</b>	MARC_07
	<b>Indirizzo:</b>	via Repubblica
	<b>Località:</b>	Almenno San Salvatore
<b>Descrizione:</b>	Marciapiedi.	
<b>Accessibilità:</b>	Accessibilità parziale. <i>Inaccessibile per le persone non vedenti o ipovedenti per mancanza di sicurezza e autonomia per la presenza di ostacolo non segnalato che restringe il marciapiedi.</i>

<b>Conformità:</b>	Non conforme. <i>Ostacolo non segnalato sul marciapiedi.</i> D.P.R. 503/1996, art. 9; D.M. 236/1989 - art. 4.2.1	
<b>Interventi di messa a norma:</b>	<i>Segnalare l'ostacolo alle persone cieche o ipovedenti.</i>	
<b>Interventi consigliati:</b>	Nessuno.	
<b>Priorità:</b>	Media.

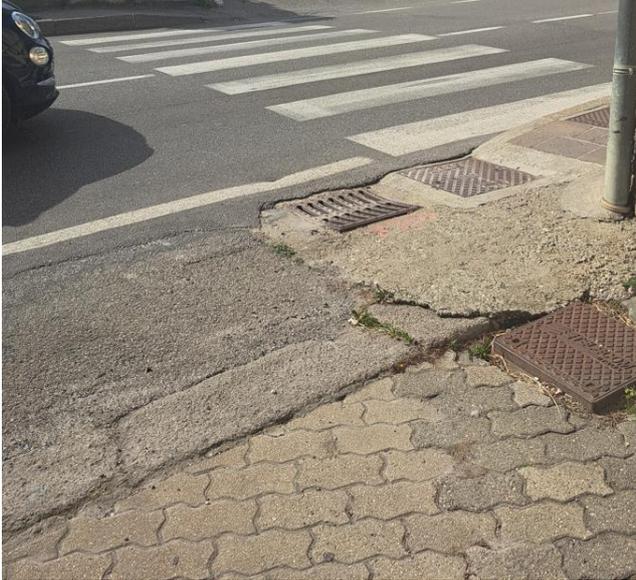
<b>Codice PERCORSO:</b>	PER_04
<b>Riferimento:</b>	PED_01
<b>Indirizzo:</b>	via Repubblica
<b>Località:</b>	Almenno San Salvatore

<b>Descrizione:</b>	Percorso pedonale.	
<b>Accessibilità:</b>	Inaccessibilità. <i>Inaccessibile a chiunque per mancanza di sicurezza, autonomia e comfort per pavimentazione dissestata e conseguente rischio di inciampo.</i>

<b>Conformità:</b>	Non conforme. <i>Percorso pedonale con pavimentazione dissestata.</i> D.P.R. 503/1996, art. 5; D.M. 236/1989, art. 4.2; D.lgs. 285/1992, art. 3.	
<b>Interventi di messa a norma:</b>	<i>Prevedere il ripristino della pavimentazione prestando particolare attenzione a tutti gli accorgimenti necessari all'accessibilità.</i>	
<b>Interventi consigliati:</b>	Nessuno.	
<b>Priorità:</b>	Alta.

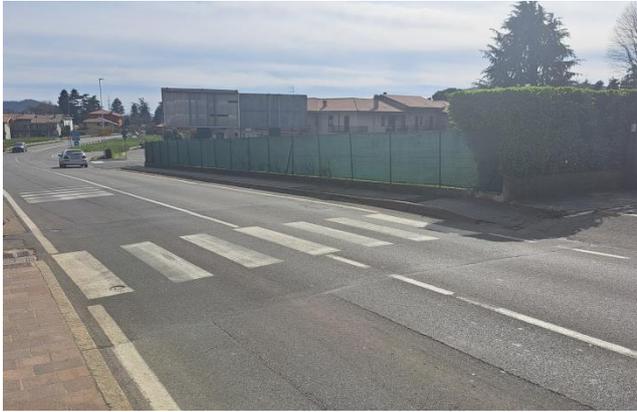
<b>Codice PERCORSO:</b>	PER_04
<b>Riferimento:</b>	ATTR_04
<b>Indirizzo:</b>	via Repubblica
<b>Località:</b>	Almenno San Salvatore

<b>Descrizione:</b>	Attraversamento pedonale.	
<b>Accessibilità:</b>	Inaccessibile. Inaccessibile per le persone non vedenti o ipovedenti per mancanza di sicurezza, autonomia e comfort per la difficoltà di individuare l'intersezione tra il percorso pedonale e l'attraversamento. Inaccessibile a persona su sedia a ruote per presenza di gradino sui lati dell'attraversamento. Inaccessibile a chiunque per mancanza di illuminazione.	
<b>Conformità:</b>	Non conforme. Mancanza di segnaletica tattile che indica l'attraversamento alle persone non vedenti. Presenza di gradino sui lati dell'attraversamento. Mancanza di illuminazione.  D.P.R. 503/1996, art. 6, D.M. 236/1989, art. 4.2.1; D.Lgs. 285/1992, art.38; D.P.R. 495/1992, art. 145.	
<b>Interventi di messa a norma:</b>	Segnalare l'attraversamento con segnaletica tattile a pavimento evidenziata con variazioni cromatiche per non vedenti o ipovedenti. Realizzare rampette di raccordo tra marciapiedi e attraversamento. Installare illuminazione.

<b>Interventi consigliati:</b>	Nessuno.	
<b>Priorità:</b>	Alta

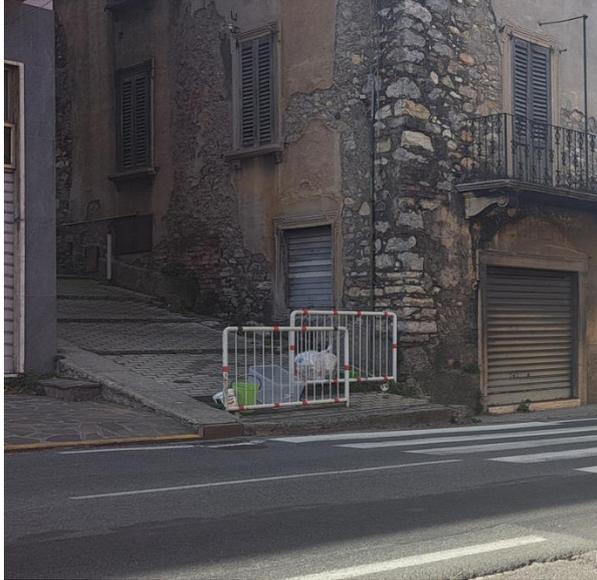
<b>Codice PERCORSO:</b>	PER_04
<b>Riferimento:</b>	SCA_02
<b>Indirizzo:</b>	via I Maggio
<b>Località:</b>	Almenno San Salvatore

<b>Descrizione:</b>	Scalinata.	
<b>Accessibilità:</b>	<p>Inaccessibilità. <i>Inaccessibile a disabile su sedia a ruote.</i>  <i>Inaccessibile alle persone non vedenti o ipovedenti per mancanza di sicurezza, autonomia e comfort per la difficoltà nella percezione delle rampe a causa dell'assenza di segnali che indicano l'inizio e la fine delle rampe delle scale e per presenza di dissuasori non segnalati.</i>  <i>Inaccessibile a chiunque per assenza di corrimano.</i></p>	
<b>Conformità:</b>	<p>Non conforme. <i>Mancanza corrimano. Assenza di segnaletica tattile.</i></p> <p>D.P.R. 503/1996, art. 13; D.M. 236/1989, artt. 3.2, 4.1.10, 8.1.10.</p>	
<b>Interventi di messa a norma:</b>	Prevedere segnaletica tattile. Prevedere corrimano.	
<b>Interventi consigliati:</b>	Nessuno.	
<b>Priorità:</b>	Alta.

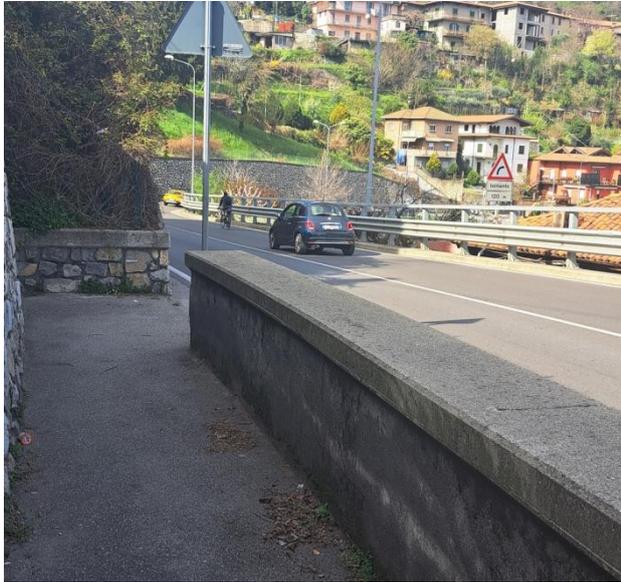
<b>Codice PERCORSO:</b>	PER_04
<b>Riferimento:</b>	PED_02
<b>Indirizzo:</b>	via I Maggio
<b>Località:</b>	Almenno San Salvatore

<b>Descrizione:</b>	Percorso pedonale.	
<b>Accessibilità:</b>	Inaccessibilità. Inaccessibile a chiunque per mancanza di sicurezza in quanto il percorso pedonale non conduce da nessuna parte. Inaccessibile per le persone non vedenti o ipovedenti per mancanza di sicurezza data l'assenza di segnaletica tattile e il conseguente rischio di investimento nel proseguo del percorso.

<b>Conformità:</b>	Non conforme. Percorso pedonale che non conduce da nessuna parte. Mancanza segnaletica tattile. D.P.R. 503/1996, art. 6; D.M. 236/1989, art. 4.2.1; D.Lgs. 285/1992, art. 40; D.P.R. 495/1992, art. 145.	
<b>Interventi di messa a norma:</b>	Chiudere il percorso per evitare che il pedone invada la carreggiata.	
<b>Interventi consigliati:</b>	Nessuno	
<b>Priorità:</b>	Alta

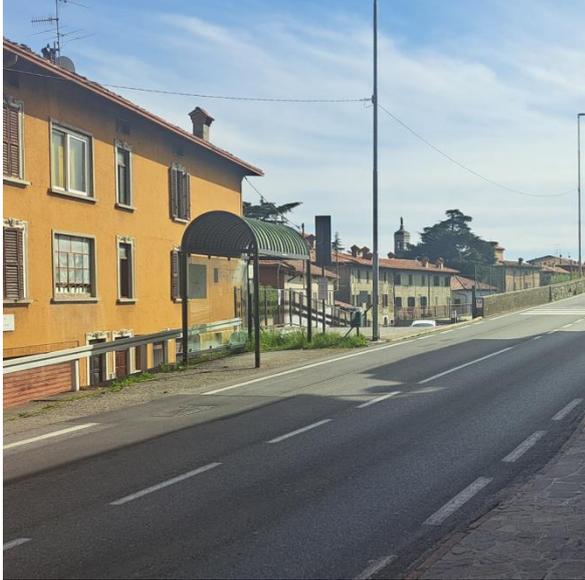
<b>Codice PERCORSO:</b>	PER_04
<b>Riferimento:</b>	FER_02
<b>Indirizzo:</b>	via I Maggio
<b>Località:</b>	Almenno San Salvatore

<b>Descrizione:</b>	Fermata autobus.	
<b>Accessibilità:</b>	Inaccessibilità. <i>Inaccessibile alle persone non vedenti o ipovedenti per mancanza di sicurezza, autonomia e comfort perché non sono in grado di percepire la presenza della fermata e il punto in cui accedere all'autobus con il conseguente il rischio di investimento. Inaccessibile a chiunque per assenza di collegamento pedonale sicuro e accessibile di collegamento alla pensilina.</i>

<b>Conformità:</b>	Non conforme. <i>Mancanza di segnalazioni tattili per ciechi. Assenza collegamento pedonale.</i>  <i>D.P.R. 503/1996, art. 4; D.M. 236/1989, art. 4.2; L.R. Lombardia n. 6/1989, art. 3.2.1.</i>	
<b>Interventi di messa a norma:</b>	<i>Segnalare la fermata dell'autobus con segnaletica tattile a pavimento evidenziata con variazioni cromatiche per non vedenti o ipovedenti. Realizzare collegamento pedonale sicuro e accessibile.</i>	
<b>Interventi consigliati:</b>	Nessuno.

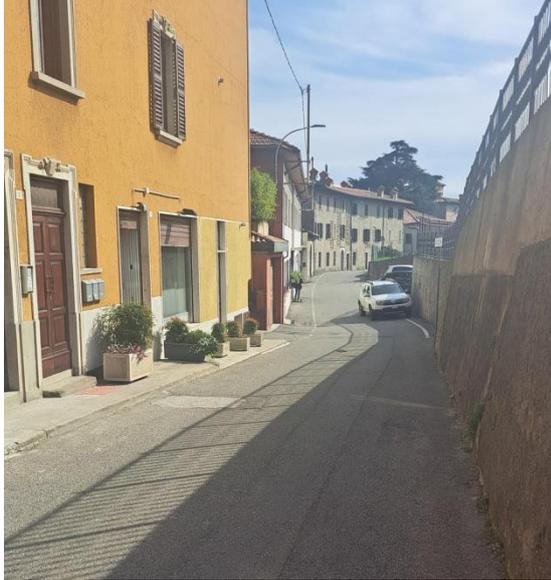
<b>Codice PERCORSO:</b>	PER_04
<b>Riferimento:</b>	MARC_09
<b>Indirizzo:</b>	via Dogana
<b>Località:</b>	Almenno San Salvatore

<b>Descrizione:</b>	Marciapiedi.	
<b>Accessibilità:</b>	Accessibilità parziale. <i>Inaccessibile per le persone non vedenti o ipovedenti per mancanza di sicurezza e autonomia per la presenza di ostacoli e gradini lungo il marciapiedi. Accessibile con difficoltà a chiunque per le ridotte dimensioni del marciapiedi.</i>

<b>Conformità:</b>	Non conforme. <i>Ostacoli e gradini sul marciapiedi. Marciapiedi con larghezza &lt; 1,50 m.</i>  D.P.R. 503/1996, art. 9; L.R. 6/1989, art. 2.1; D.M. 236/1989 - art. 4.2.1	
<b>Interventi di messa a norma:</b>	<i>Segnalare gli ostacoli alle persone cieche o ipovedenti oppure eliminarli. Allargare il marciapiedi.</i>	
<b>Interventi consigliati:</b>	<i>Si consiglia di prevedere una "Woonerf" (area condivisa) su tutta la via.</i>	
<b>Priorità:</b>	Media.

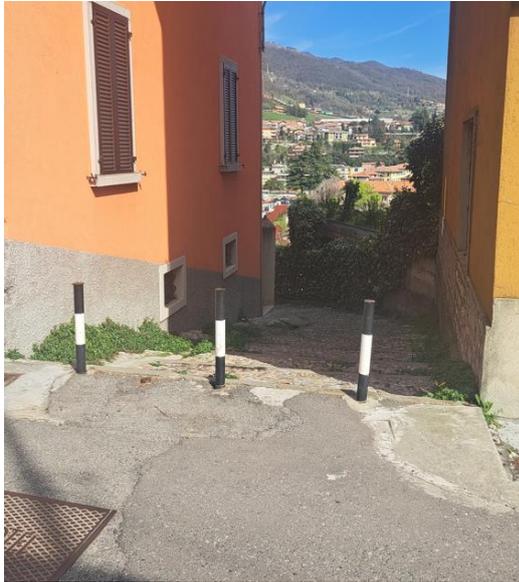
<b>Codice PERCORSO:</b>	PER_04
<b>Riferimento:</b>	SCA_03
<b>Indirizzo:</b>	via Dogana
<b>Località:</b>	Almenno San Salvatore

<b>Descrizione:</b>	Scalinata.	
<b>Accessibilità:</b>	<p>Inaccessibilità. <i>Inaccessibile a disabile su sedia a ruote per il quale non esiste un percorso di collegamento alla via sottostante (via I Maggio – via Gotti).</i></p> <p><i>Inaccessibile alle persone non vedenti o ipovedenti per mancanza di sicurezza, autonomia e comfort per la difficoltà nella percezione delle rampe a causa dell'assenza di segnali che indicano l'inizio e la fine delle rampe delle scale e per la presenza di dissuasori non segnalati.</i></p> <p><i>Inaccessibile a chiunque per assenza di corrimano.</i></p>	
<b>Conformità:</b>	<p>Non conforme. <i>Mancanza corrimano. Assenza di segnaletica tattile e segnalazione dissuasori. Assenza di collegamento accessibile anche da parte di persone su sedia a ruote.</i></p> <p>D.P.R. 503/1996, art. 13; D.M. 236/1989, artt. 3.2, 4.1.10, 8.1.10.</p>	
<b>Interventi di messa a norma:</b>	<p><i>Prevedere segnaletica tattile. Prevedere corrimano. Prevedere un percorso accessibile anche a persona su sedia a ruote o valutare la possibilità di installare adeguato mezzo di sollevamento.</i></p>

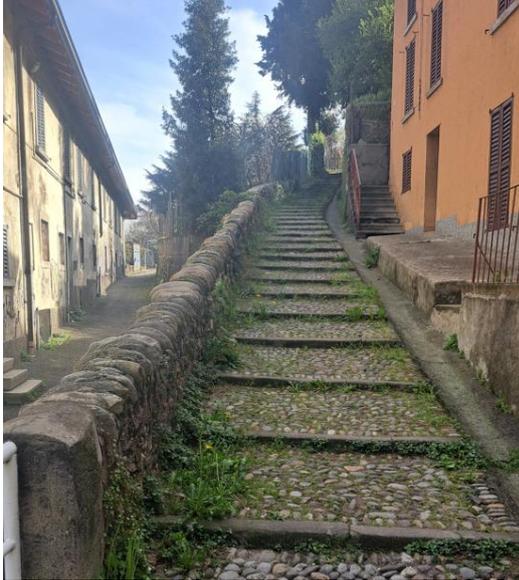
<b>Codice PERCORSO:</b>	PER_04
<b>Riferimento:</b>	SCA_04
<b>Indirizzo:</b>	via Dogana
<b>Località:</b>	Almenno San Salvatore

<b>Descrizione:</b>	Scalinata.	
<b>Accessibilità:</b>	<p>Inaccessibilità. <i>Inaccessibile a disabile su sedia a ruote per il quale non esiste un percorso di collegamento tra la via Dogana e la via Gotti. Inaccessibile alle persone non vedenti o ipovedenti per mancanza di sicurezza, autonomia e comfort per la difficoltà nella percezione delle rampe a causa dell'assenza di segnali che indicano l'inizio e la fine delle rampe delle scale. Inaccessibile a chiunque per assenza di corrimano.</i></p>	
<b>Conformità:</b>	<p>Non conforme. <i>Mancanza corrimano. Assenza di segnaletica tattile. Assenza di collegamento accessibile anche da parte di persone su sedia a ruote.</i></p> <p>D.P.R. 503/1996, art. 13; D.M. 236/1989, artt. 3.2, 4.1.10, 8.1.10.</p>	
<b>Interventi di messa a norma:</b>	<p><i>Prevedere segnaletica tattile. Prevedere corrimano. Prevedere un percorso accessibile anche a persona su sedia a ruote o valutare la possibilità di installare adeguato mezzo di sollevamento.</i></p>

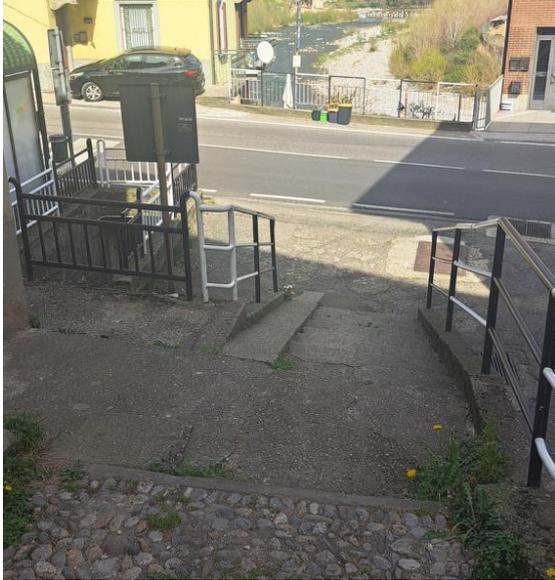
<b>Codice PERCORSO:</b>	PER_04
<b>Riferimento:</b>	SCA_05
<b>Indirizzo:</b>	via I Maggio
<b>Località:</b>	Almenno San Salvatore

<b>Descrizione:</b>	Scala.	
<b>Accessibilità:</b>	<p>Inaccessibilità. <i>Inaccessibile a disabile su sedia a ruote per il quale non esiste un percorso di collegamento.</i></p> <p><i>Inaccessibile alle persone non vedenti o ipovedenti per mancanza di sicurezza, autonomia e comfort per la difficoltà nella percezione delle rampe a causa dell'assenza di segnali che indicano l'inizio e la fine delle rampe delle scale.</i></p> <p><i>Inaccessibile a chiunque per assenza di corrimano.</i></p>	
<b>Conformità:</b>	<p>Non conforme. <i>Mancanza corrimano. Assenza di segnaletica tattile. Assenza di collegamento accessibile anche da parte di persone su sedia a ruote.</i></p> <p>D.P.R. 503/1996, art. 13; D.M. 236/1989, artt. 3.2, 4.1.10, 8.1.10.</p>	
<b>Interventi di messa a norma:</b>	<p><i>Prevedere segnaletica tattile. Prevedere corrimano. Prevedere un percorso accessibile anche a persona su sedia a ruote o valutare la possibilità di installare adeguato mezzo di sollevamento.</i></p>

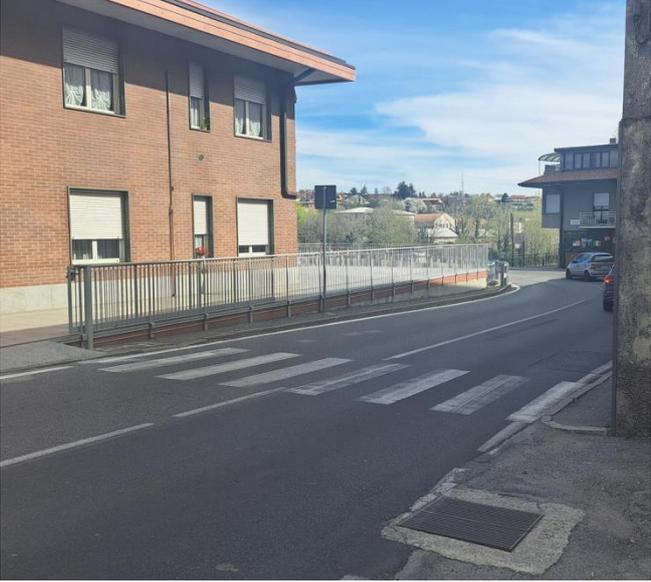
<b>Codice PERCORSO:</b>	PER_04	
	<b>Riferimento:</b>	ATTR_06	
	<b>Indirizzo:</b>	via I Maggio	
	<b>Località:</b>	Almenno San Salvatore	
<b>Descrizione:</b>	Attraversamento pedonale.		
<b>Accessibilità:</b>	<p>Inaccessibile. Inaccessibile per le persone non vedenti o ipovedenti per mancanza di sicurezza, autonomia e comfort per la difficoltà di individuare l'intersezione tra il percorso pedonale e l'attraversamento.</p> <p>Inaccessibile a persona su sedia a ruote per presenza di gradino sui lati dell'attraversamento e mancanza di un'area di sbarco di dimensioni adeguate.</p> <p>Inaccessibile a chiunque per mancanza di illuminazione.</p>

<b>Conformità:</b>	<p>Non conforme. Mancanza di segnaletica tattile che indica l'attraversamento alle persone non vedenti. Presenza di gradino sui lati dell'attraversamento.</p> <p>Mancanza di illuminazione. Mancanza di area di sbarco di dimensioni adeguate.</p> <p>D.P.R. 503/1996, art. 6, D.M. 236/1989, art. 4.2.1; D.Lgs. 285/1992, art.38; D.P.R. 495/1992, art. 145.</p>

<b>Interventi di messa a norma:</b>	<p>Segnalare l'attraversamento con segnaletica tattile a pavimento evidenziata con variazioni cromatiche per non vedenti o ipovedenti. Realizzare rampette di raccordo tra marciapiedi e attraversamento. Realizzare aree di sbarco di adeguate dimensioni.</p> <p>Installare illuminazione.</p>		
<b>Interventi consigliati:</b>	Si consiglia di spostare l'attraversamento pedonale.		
<b>Priorità:</b>	Alta

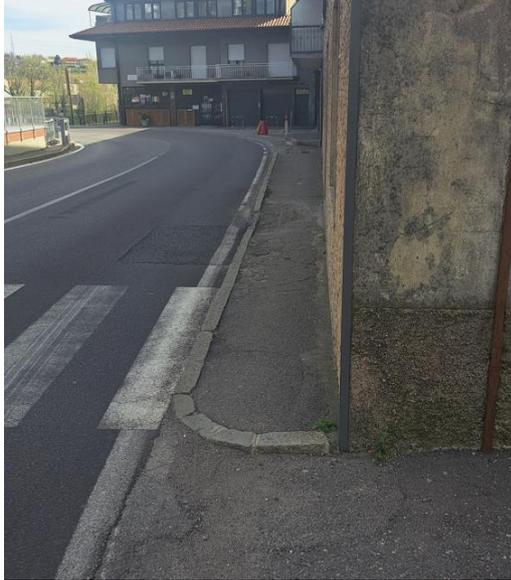
<b>Codice PERCORSO:</b>	PER_04
<b>Riferimento:</b>	MARC_10
<b>Indirizzo:</b>	via I Maggio
<b>Località:</b>	Almenno San Salvatore

<b>Descrizione:</b>	Marciapiedi.	
<b>Accessibilità:</b>	<p>Inaccessibilità. <i>Inaccessibile a chiunque per mancanza di sicurezza, autonomia e comfort per restringimento del marciapiedi che rende pericoloso il transito essendo una strada a traffico elevato.</i></p> <p><i>Inaccessibile a persona su sedia a ruote per assenza di rampetta di accesso al marciapiedi.</i></p> <p><i>Inaccessibile per le persone non vedenti o ipovedenti per mancanza di sicurezza, autonomia e comfort per l'assenza di segnaletica tattile.</i></p>

<b>Conformità:</b>	<p>Non conforme. <i>Restringimento marciapiedi su strada ad alto traffico. Mancanza di rampette di raccordo del marciapiedi. Mancanza di segnaletica tattile.</i></p> <p>D.P.R. 503/1996, art. 5; D.M. 236/1989, art. 4.2; D.lgs. 285/1992, art. 3.</p>	
<b>Interventi di messa a norma:</b>	<p><i>Mettere in sicurezza il passaggio nel punto di restringimento del marciapiedi. Prevedere rampa di accesso al marciapiedi e segnaletica tattile.</i></p>

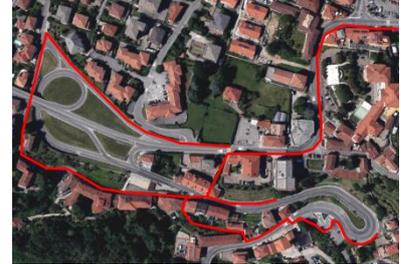
<b>Codice PERCORSO:</b>	PER_04
<b>Riferimento:</b>	MARC_11
<b>Indirizzo:</b>	via I Maggio
<b>Località:</b>	Almenno San Salvatore

<b>Descrizione:</b>	Marciapiedi.	
<b>Accessibilità:</b>	<p>Inaccessibilità. <i>Inaccessibile a chiunque per mancanza di sicurezza, autonomia e comfort per l'assenza di un percorso pedonale sicuro e chiaramente individuato. Inaccessibile a persona su sedia a ruote per presenza di dislivelli e ostacoli.</i></p> <p><i>Inaccessibile alle persone non vedenti o ipovedenti per mancanza di sicurezza e autonomia e comfort, per l'assenza di segnaletica tattile e presenza di gradini ed ostacoli non segnalati.</i></p>	
<b>Conformità:</b>	<p>Non conforme. <i>Presenza di gradini ed ostacoli. Mancanza di segnaletica tattile. Mancanza di un percorso pedonale chiaro e sicuro.</i></p>	
<b>Interventi di messa a norma:</b>	<p>D.P.R. 503/1996, art. 5; D.M. 236/1989, art. 4.2; D.lgs. 285/1992, art. 3.</p> <p><i>Prevedere un percorso pedonale chiaramente individuato, eliminando ostacoli e dislivelli e integrarlo con segnaletica tattile e variazione cromatica.</i></p>

<b>Interventi consigliati:</b>	Nessuno.	
<b>Priorità:</b>	Alta.

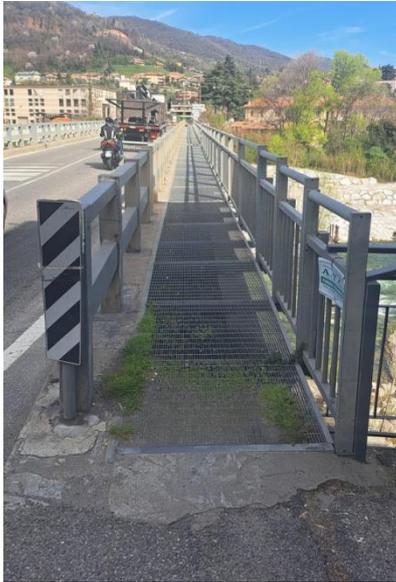
<b>Codice PERCORSO:</b>	PER_04
<b>Riferimento:</b>	PED_03
<b>Indirizzo:</b>	via Gotti
<b>Località:</b>	Almenno San Salvatore

<b>Descrizione:</b>	Percorso pedonale su ponte.	
<b>Accessibilità:</b>	Inaccessibilità. Inaccessibile a chiunque per mancanza di autonomia e comfort per la ridotta larghezza del percorso che impedisce il passaggio contemporaneo di una persona su sedia a ruote e un'altra persona. Inaccessibile a persona non vedente o ipovedente per assenza di segnaletica tattile che permetta di imboccare correttamente il percorso sul ponte.

<b>Conformità:</b>	Non conforme. Larghezza marciapiedi < 1,50. Segnaletica tattile assente.  L.R. 6/1989, art. 2.1; L.R. 6/1989, art. 2.1; D.lgs. 285/1992, art. 3.	
<b>Interventi di messa a norma:</b>	Prevedere allargamento passaggio pedonale. Prevedere segnaletica tattile.	
<b>Interventi consigliati:</b>	Nessuno.	
<b>Priorità:</b>	Media.

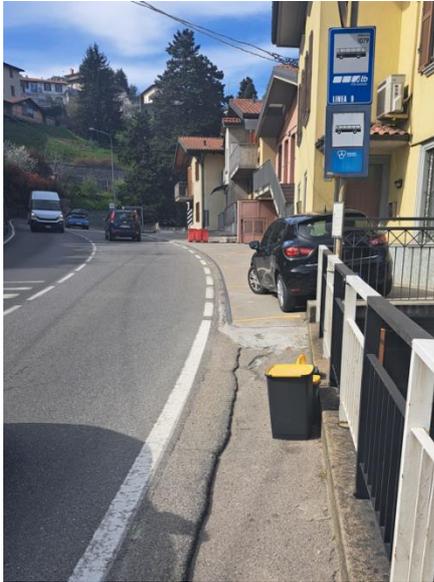
<b>Codice PERCORSO:</b>	PER_04
<b>Riferimento:</b>	FER_03
<b>Indirizzo:</b>	via I Maggio
<b>Località:</b>	Almenno San Salvatore

<b>Descrizione:</b>	Fermata autobus.	
<b>Accessibilità:</b>	<p>Inaccessibilità. <i>Inaccessibile alle persone non vedenti o ipovedenti per mancanza di sicurezza, autonomia e comfort perché non sono in grado di percepire la presenza della fermata e il punto in cui accedere all'autobus con il conseguente il rischio di investimento.</i></p> <p><i>Inaccessibile a persona su sedia a ruote per mancanza di sicurezza, autonomia e comfort per assenza di adeguata area di sosta e presenza di pavimentazione non lineare.</i></p> <p><i>Inaccessibile a chiunque per assenza di area di sosta per attesa autobus protetta.</i></p>	
<b>Conformità:</b>	<p>Non conforme. <i>Manca di adeguata area di sosta per attesa autobus.</i></p> <p><i>D.P.R. 503/1996, art. 4; D.M. 236/1989, art. 4.2; L.R. Lombardia n. 6/1989, art. 3.2.1.</i></p>	
<b>Interventi di messa a norma:</b>	<i>Prevedere area di sosta sicura coperta per attesa autobus.</i>

<b>Interventi consigliati:</b>	<i>Si consiglia di spostare la fermata.</i>	
<b>Priorità:</b>	Alta

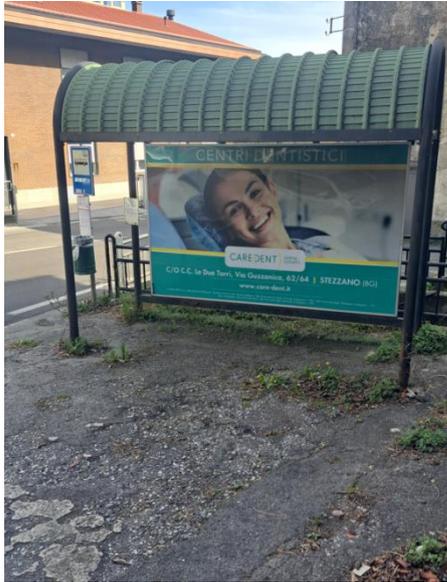
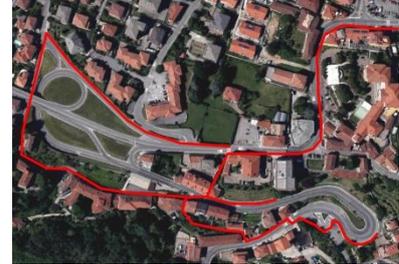
<b>Codice PERCORSO:</b>	PER_04
<b>Riferimento:</b>	FER_04
<b>Indirizzo:</b>	via I Maggio
<b>Località:</b>	Almenno San Salvatore

<b>Descrizione:</b>	Fermata autobus.	
<b>Accessibilità:</b>	<p>Inaccessibilità. <i>Inaccessibile alle persone non vedenti o ipovedenti per mancanza di sicurezza, autonomia e comfort perché non sono in grado di percepire la presenza della fermata e il punto in cui accedere all'autobus.</i></p> <p><i>Inaccessibile a persona su sedia a ruote per mancanza di sicurezza, autonomia e comfort per assenza di adeguata pavimentazione.</i></p> <p><i>Inaccessibile a chiunque per assenza di collegamenti pedonali adeguati.</i></p>	
<b>Conformità:</b>	<p>Non conforme. <i>Pavimentazione dissestata. Assenza segnaletica tattile. Mancanza di adeguati percorsi di collegamento alla fermata dell'autobus.</i></p> <p><i>D.P.R. 503/1996, art. 4; D.M. 236/1989, art. 4.2; L.R. Lombardia n. 6/1989, art. 3.2.1.</i></p>	
<b>Interventi di messa a norma:</b>	<i>Sistemare pavimentazione. Prevedere segnaletica tattile. Sistemare i percorsi pedonali di collegamento alla fermata.</i>

<b>Interventi consigliati:</b>	Nessuno.	
<b>Priorità:</b>	Alta

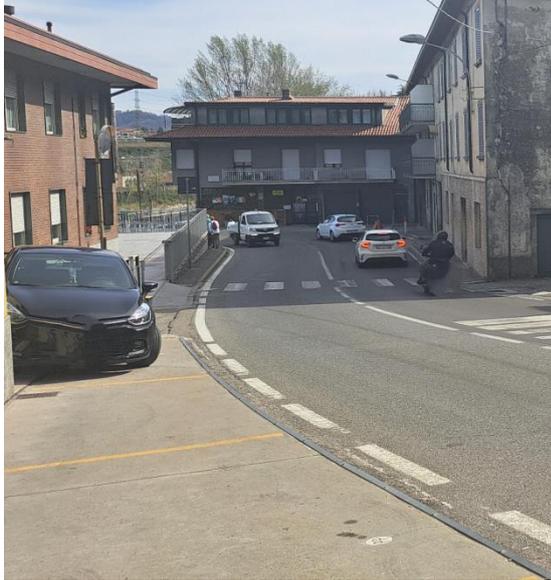
<b>Codice PERCORSO:</b>	PER_04
<b>Riferimento:</b>	PED_04
<b>Indirizzo:</b>	via I Maggio
<b>Località:</b>	Almenno San Salvatore

<b>Descrizione:</b>	Percorso pedonale mancante.	
<b>Accessibilità:</b>	Inaccessibilità. Inaccessibile a chiunque per mancanza di collegamento pedonale.

<b>Conformità:</b>	Non conforme. Mancanza di percorso pedonale. D.P.R. 503/1996, art. 6; D.M. 236/1989, art. 4.2.1; D.Lgs. 285/1992, art. 40; D.P.R. 495/1992, art. 145.	
<b>Interventi di messa a norma:</b>	Prevedere percorso pedonale accessibile e con adeguate indicazioni tattili e cromatiche.	
<b>Interventi consigliati:</b>	Nessuno.	
<b>Priorità:</b>	Media.

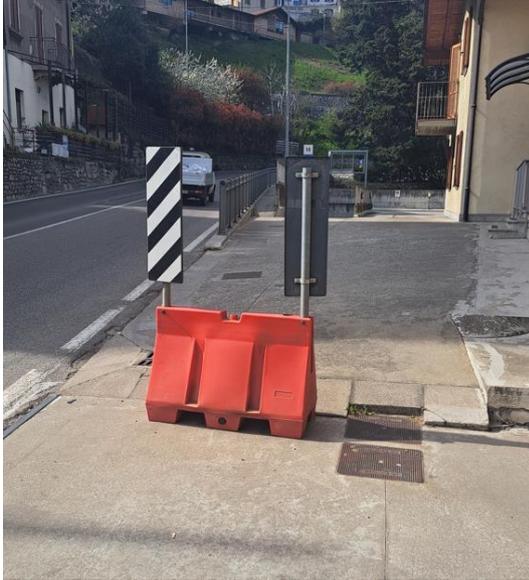
<b>Codice PERCORSO:</b>	PER_04
<b>Riferimento:</b>	PED_05
<b>Indirizzo:</b>	via I Maggio
<b>Località:</b>	Almenno San Salvatore

<b>Descrizione:</b>	Percorso pedonale mancante.	
<b>Accessibilità:</b>	Inaccessibilità. Inaccessibile a chiunque per mancanza di collegamento pedonale chiaramente individuato e presenza di ostacoli.

<b>Conformità:</b>	Non conforme. Mancanza di percorso pedonale. D.P.R. 503/1996, art. 6; D.M. 236/1989, art. 4.2.1; D.Lgs. 285/1992, art. 40; D.P.R. 495/1992, art. 145.	
<b>Interventi di messa a norma:</b>	Prevedere percorso pedonale accessibile e con adeguate indicazioni tattili e cromatiche.	
<b>Interventi consigliati:</b>	Nessuno.	
<b>Priorità:</b>	Media.

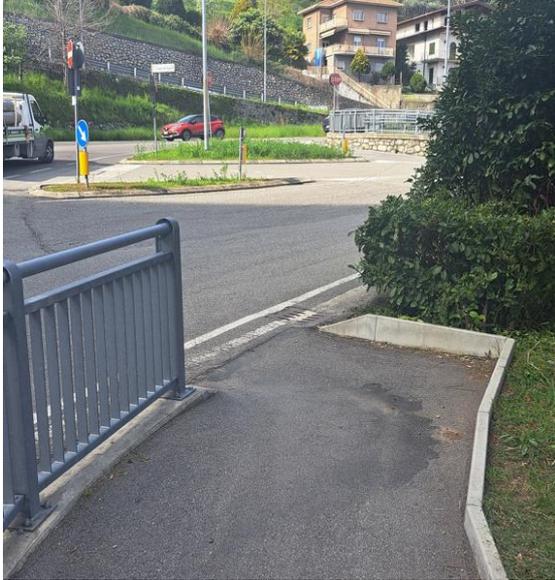
<b>Codice PERCORSO:</b>	PER_04
<b>Riferimento:</b>	MARC_13
<b>Indirizzo:</b>	via I Maggio
<b>Località:</b>	Almenno San Salvatore

<b>Descrizione:</b>	Marciapiedi.	
<b>Accessibilità:</b>	Accessibilità parziale. <i>Inaccessibile alle persone non vedenti o ipovedenti per mancanza di sicurezza e autonomia e comfort, per l'assenza di segnaletica tattile e conseguente rischio di investimento.</i>

<b>Conformità:</b>	Non conforme. <i>Mancanza di segnaletica tattile.</i>  D.P.R. 503/1996, art. 5; D.M. 236/1989, art. 4.2; L.R. 6/1989, art. 2.1; D.lgs. 285/1992, art. 3.	
<b>Interventi di messa a norma:</b>	<i>Prevedere segnaletica tattile e variazione cromatica.</i>	
<b>Interventi consigliati:</b>	Nessuno.	
<b>Priorità:</b>	Media.

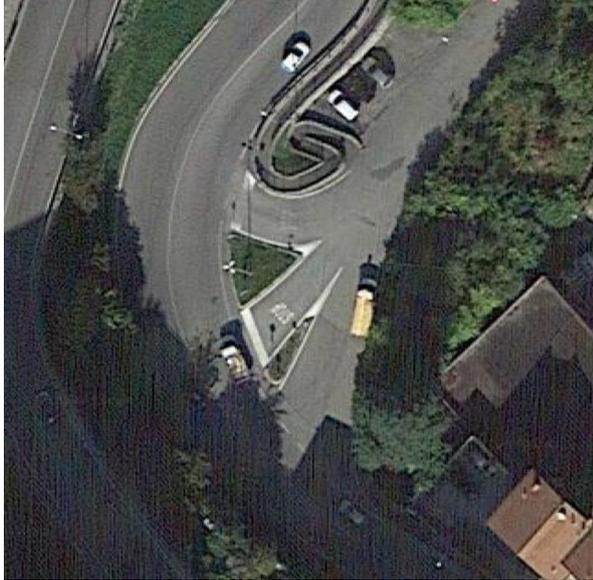
<b>Codice PERCORSO:</b>	PER_04
<b>Riferimento:</b>	PED_06
<b>Indirizzo:</b>	via I Maggio
<b>Località:</b>	Almenno San Salvatore

<b>Descrizione:</b>	Percorso pedonale mancante di collegamento alla rampa.	
<b>Accessibilità:</b>	Inaccessibilità. Inaccessibile a chiunque per mancanza di collegamento pedonale tra marciapiedi e rampa.

<p><b>Interventi consigliati:</b></p>	<p>Nessuno.</p>	
<p><b>Priorità:</b></p>	<p>Bassa.</p>

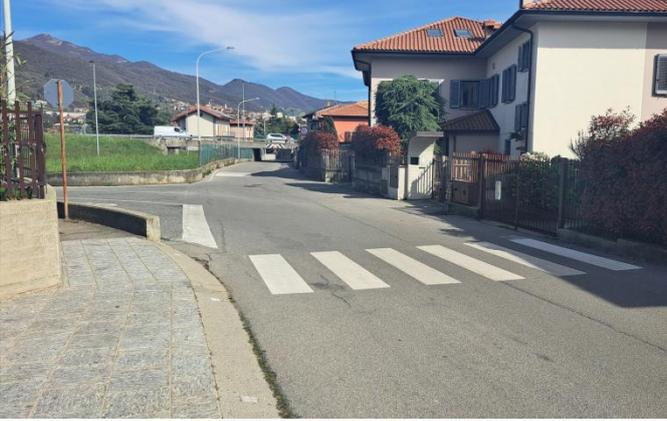
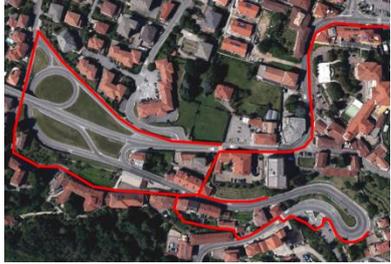
<b>Codice PERCORSO:</b>	PER_04
	<b>Riferimento:</b>	ATTR_09
	<b>Indirizzo:</b>	via G. Verdi
	<b>Località:</b>	Almenno San Salvatore
<b>Descrizione:</b>	Attraversamento pedonale.	
<b>Accessibilità:</b>	<p>Inaccessibilità. Inaccessibile a chiunque per mancanza di sicurezza per assenza di adeguata zona di sbarco su un lato dell'attraversamento e per assenza segnaletica verticale.</p> <p>Inaccessibile per le persone non vedenti o ipovedenti per mancanza di sicurezza, autonomia e comfort per la difficoltà di individuare l'intersezione tra il percorso pedonale e l'attraversamento.</p> <p>Inaccessibile a persona su sedia a ruote per presenza di rampetta di pendenza eccessiva per l'accesso al marciapiedi.</p>

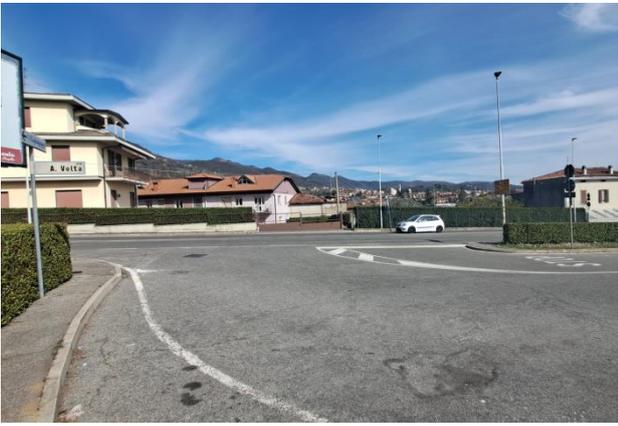
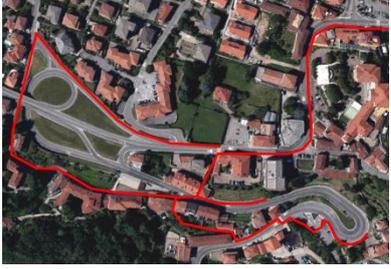
<b>Codice PERCORSO:</b>	PER_04
	<b>Riferimento:</b>	ATTR_10
	<b>Indirizzo:</b>	via Repubblica
	<b>Località:</b>	Almenno San Salvatore
<b>Descrizione:</b>	Attraversamento pedonale mancante.	
<b>Accessibilità:</b>	Inaccessibile. Inaccessibile a chiunque per mancanza di sicurezza per assenza attraversamento pedonale.
